Artikel: Bericht des Architekten zur Restaurierung des Spittelturms
Autor: Rüppel, Karlheinz
DOI: <https://doi.org/10.5169/seals-965412>

Bericht des Architekten zur Restaurierung des Spittelturms

VON KARLHEINZ RÜPPEL

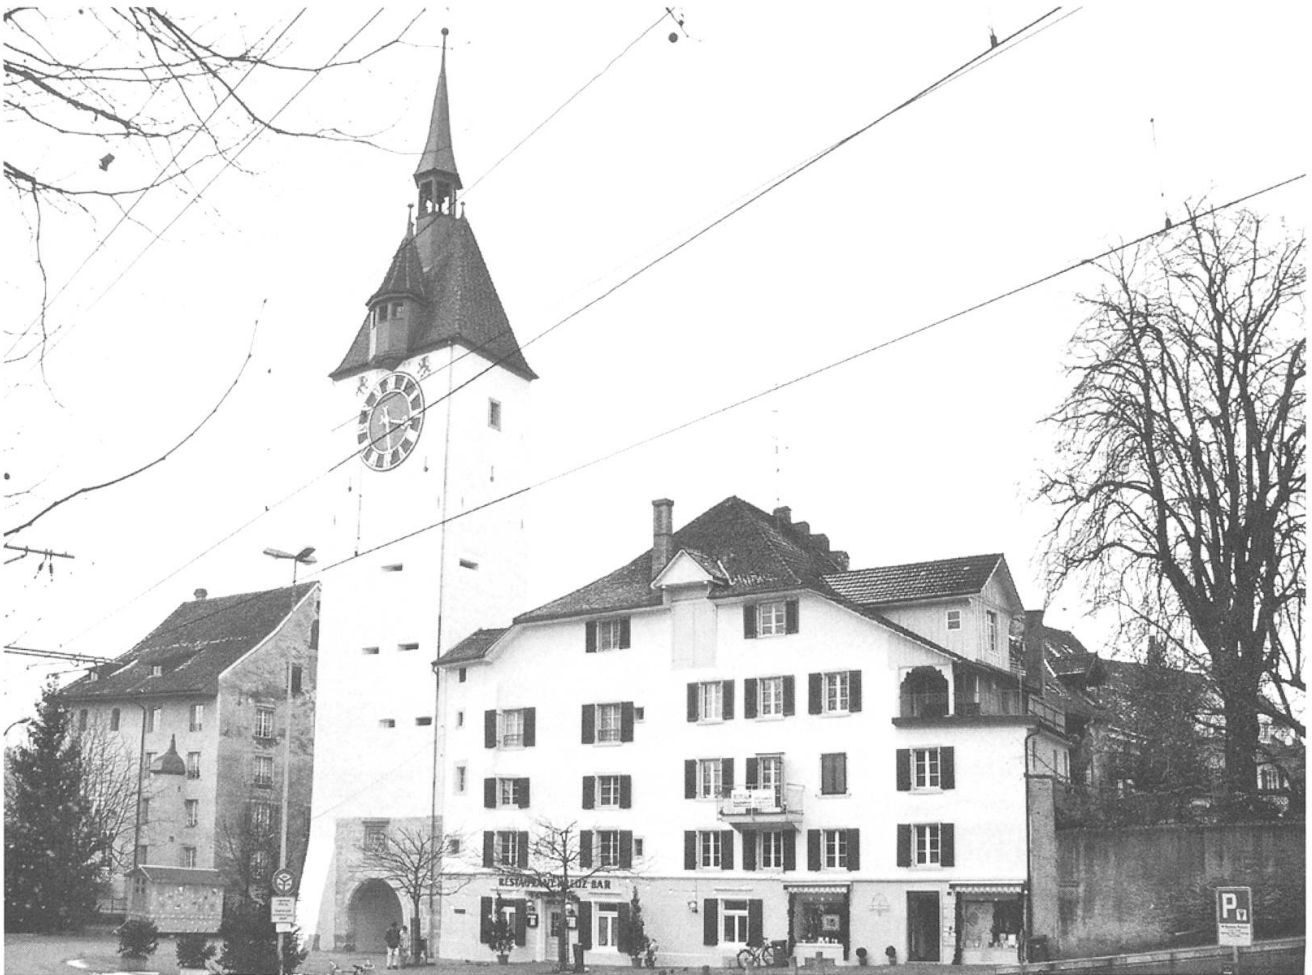
**Der Spittelerturm
und die angrenzende
Liegenschaft**
frisch heruntergeputzt
im Herbst 2002.

Beim Fassadenverputz war vorgesehen, den grössten Teil des Verputzes zu erneuern und mit einer Mineralfarbe zu streichen. Bei den Untersuchungen stellte man jedoch fest, dass der ca. 400 Jahre alte Putz im oberen Bereich des Turmes in relativ gutem Zustand war und repariert werden konnte. Dadurch konnten ca. 50% des alten Verputzes erhalten werden. Die Rezeptur des neu ausgeführten Verputzes wurde in Absprache mit der Denkmalpflege festgelegt. Der neue Verputz wurde in mehreren Arbeitsgängen erstellt, wobei die letzte Schicht nur bei niedriger Temperatur und hoher Luftfeuchtigkeit ausgeführt werden durfte. Zeitweise brauchte es 10 Mann, um den neuen Verputz aufzutragen, und bereits am nächsten Tag musste der Maler den ersten Kalkfarbanstrich auf den feuchten Verputz aufbringen, um so eine dauerhafte Bindung sicherzustellen. Für die ca. 400 m² neuen Verputz wurden fast 20 000 kg Verputzmaterial auf die Fassaden aufgetragen. Die Entscheidung, den alten Verputz zu erhalten und den neuen Verputz in ähnlicher Zusammensetzung zu erstellen, führte dazu, den Farbanstrich in der alten Technik, mit Kalk, auszuführen. Für die Grundierung der alten Fassadenflächen wurden 250 l Magermilch benötigt, und für den Kalkfarbanstrich wurden ca. 450 kg Sumpfkalk, 120 kg Kasein und 20 kg Pigmente verbraucht. Im weiteren wurden alle Fenster im Turm und im Anbau sowie die Eingangstür neu eingebaut. Der Schutz der Fassaden gegen die Verschmutzung durch die Tauben wurde durch eine Spezialfirma gelöst. Als letzte äussere Arbeiten reparierte man die Natursteinverkleidungen auf beiden Seiten des Durchgangs und restaurierte das Relief über dem Durchgang auf der Südseite. Das Wappen-Relief ist nach Angabe der Denkmalpflege, historisch gesehen, das wertvollste Detail am Spittelturm. Die fachgerechte Restaurierung konnte wegen der erforderlichen Wartezeiten zwischen den einzelnen Arbeitsschritten und aus Witterungsgründen erst vor kurzem fertiggestellt werden. Von diesem Relief ist ein Gipsabguss angefertigt worden, der im Spittelturm besichtigt werden kann.
