Zeitschrift: Bremgarter Neujahrsblätter

Artikel: Eine Epoche geht zu Ende : zur Ausmusterung der Triebwagen BDe
8/8

Eine Epoche geht zu Ende

Zur Ausmusterung der Triebwagen BDe 8/8

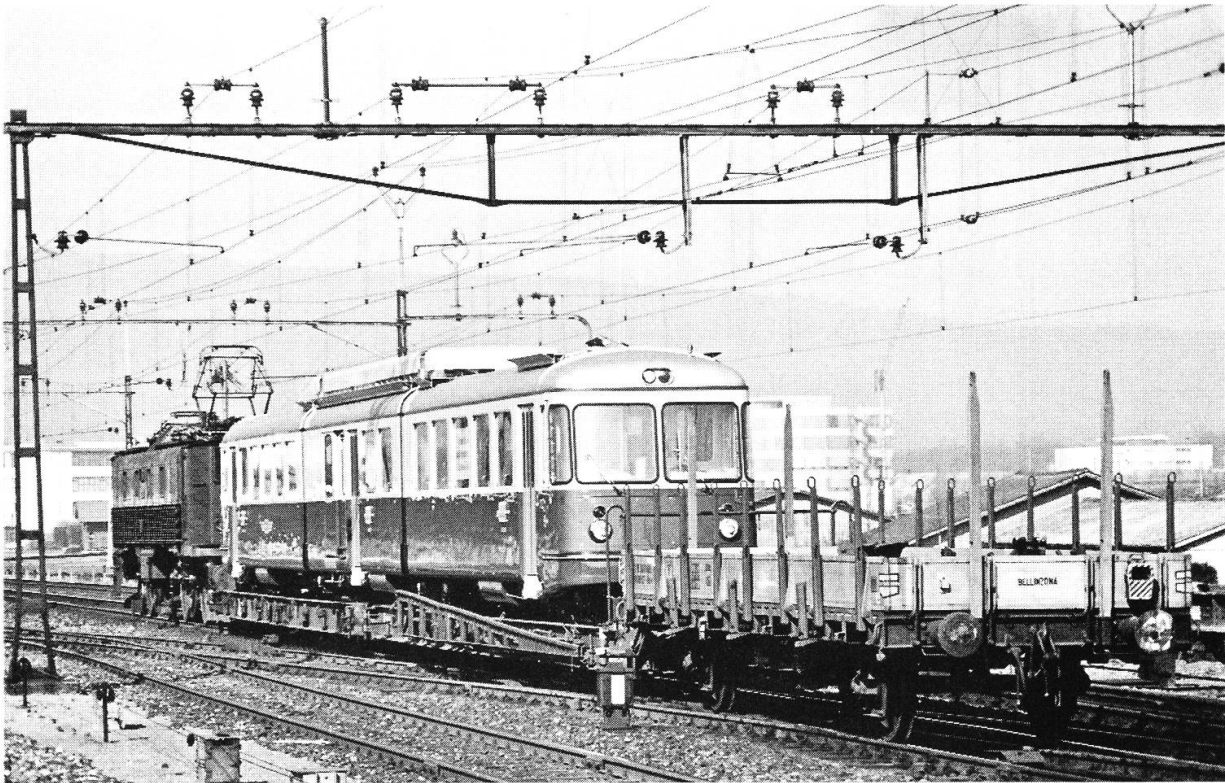
Der BDe 8/8 auf dem Transport nach Bremgarten.

Am 8. Januar 1969 war es soweit: Der erste BDe 8/8 traf auf zwei SBB-Rollschemeln in Bremgarten ein. Die weiteren folgten jeweils in Abständen von etwa drei Wochen. Bis es aber soweit war, hatten die Ingenieure der Schweizerischen Wagons- und Aufzügefabrik AG in Schlieren, welche für den mechanischen Teil zuständig

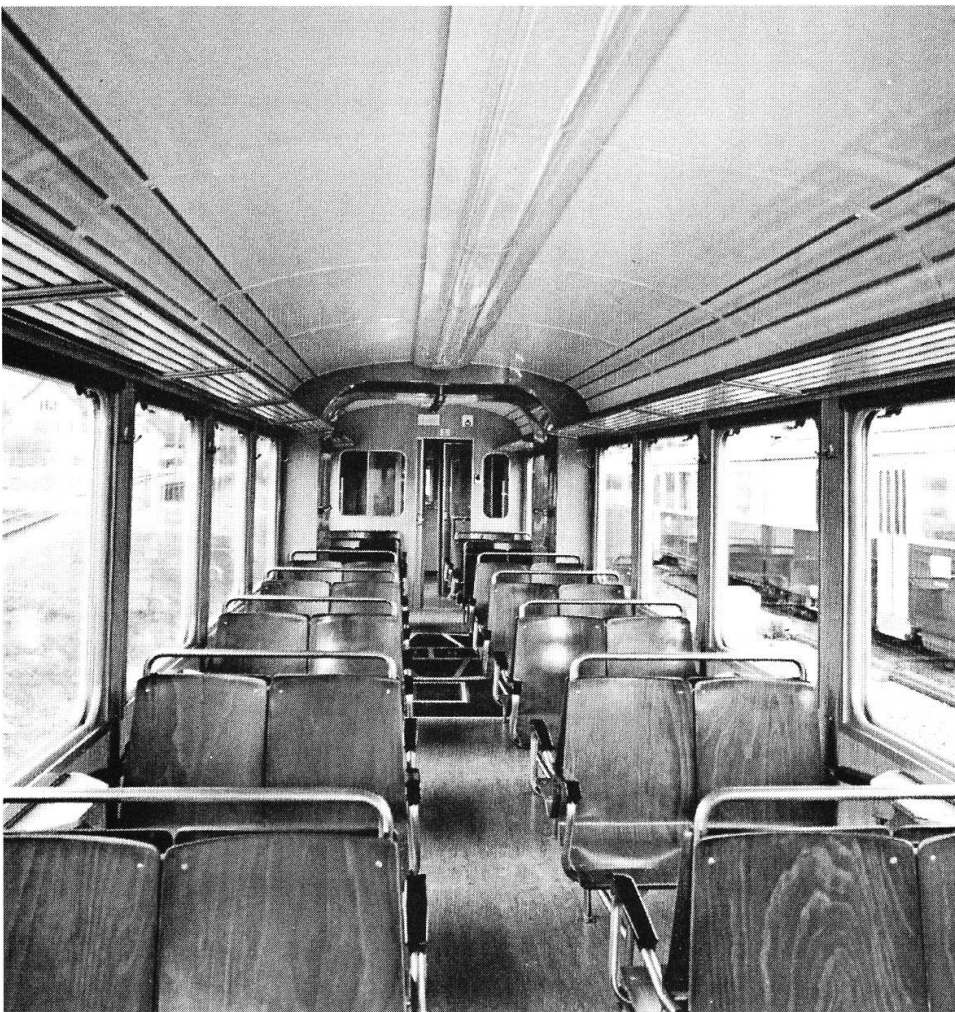
Damals moderner Komfort: **Die Sitze mit Pressholzschalen.** Sie wurden später mit Polstern ergänzt.

Die Innenausstattung der Fahrgastabteile galt zu dieser Zeit als äusserst modern. Über den Komfort der tramähnlichen Bestuhlung aus Pressholzschalen kann man geteilter Meinung sein. Auch die Warmluftheizaggregate sind aus meiner Sicht nicht das «Gelbe vom Ei»: Es ist entweder zu warm oder zu kalt. Und dies ist je nach Sitzplatz noch verschieden. Man erzählt, dass es sogar schon vorgekommen sei, dass einem Reisenden die Gummistiefel schmolzen. Zur Information der Fahrgäste sind Innen- und Aussenlautsprecher vorhanden. Für die Beleuchtung wurde längs im Fahrgastraum ein Leuchtband mit Fluoreszenzröhren angeordnet. Die je an beiden Seiten längsseitig montierten Gepäckablagen geben dem Reisenden ein gutes Raumgefühl.

Beim Packabteil wurde nach einem Versuch 1997 definitiv die Trennwand ausgebaut, und es bietet so Platz für Kinderwagen, Velo und Koffer. Auch die Pressholzschalen, welche an das Zürchertram erinnerten, sind unter den Sitzpolstern nicht mehr zu erkennen. Die Aufhebung des Raucherabteils am 31. Mai 1987 wird – je nach Gewohnheit – den Einen mehr und den Anderen weniger präsent sein.
