Zeitschrift: Bremgarter Neujahrsblätter

Artikel: Eine Epoche geht zu Ende : zur Ausmusterung der Triebwagen BDe
8/8

Eine Epoche geht zu Ende

Zur Ausmusterung der Triebwagen BDe 8/8

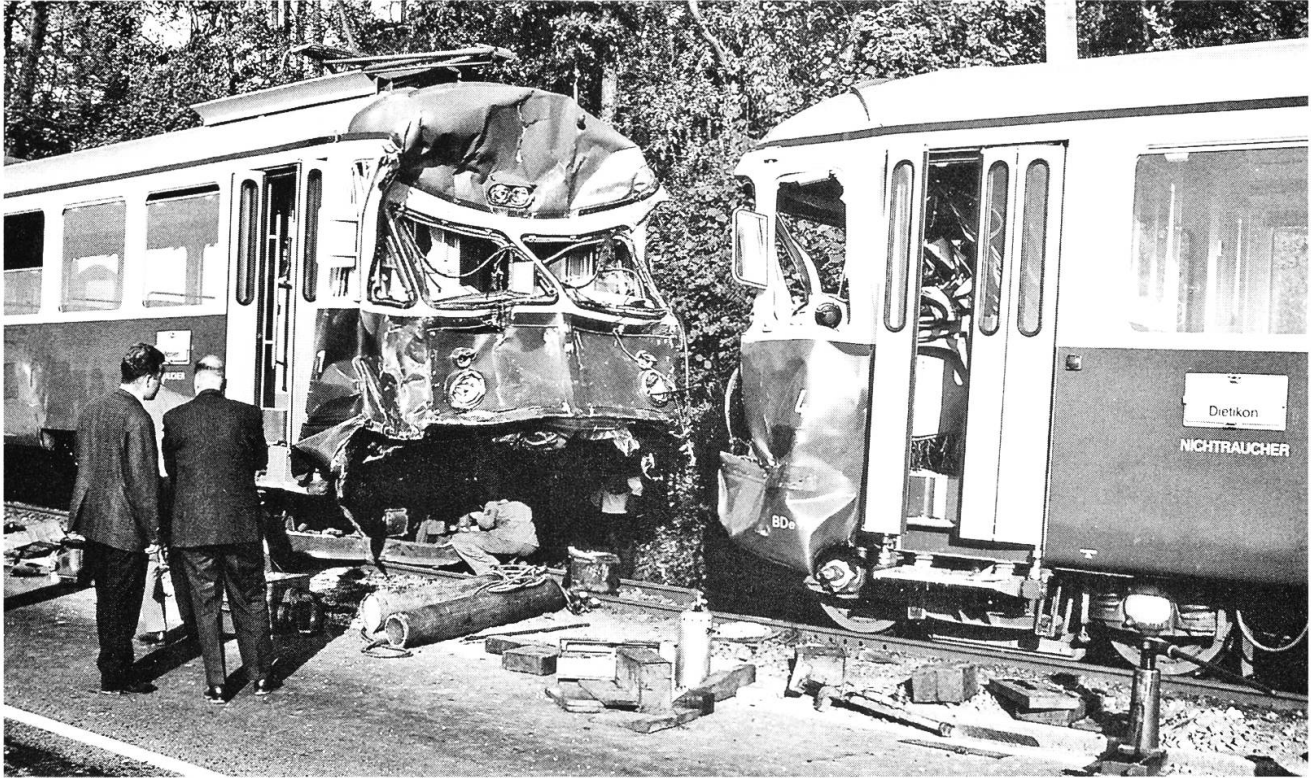
**Zugsunglück bei
der Haltestelle
Heinerüti.**

Am 20. Oktober 1969
stiessen zwei Züge
der BDB frontal
zusammen. Das
Unglück forderte
zwei Tote und über
40 Verletzte.
