Von der vorstädtischen Feuerstelle bis zum frühneuzeitlichen Abwasserkanal

Erste Ergebnisse der archäologischen Begleitung der Werkleitungs- und Belagssanierungsarbeiten in der Altstadt von Bremgarten 2019–2021

RETO BUCHER

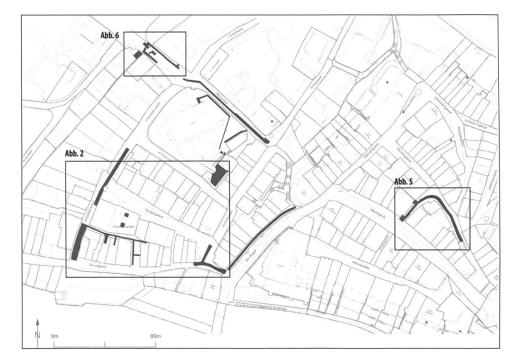
Abb. 1: Katasterplan der Altstadt von Bremgarten mit den von der Kantonsarchäologie dokumentierten Schnitten.
Theo Frey/Tamara Koch, Kantonsarchäologie Aargau.

Aus personellen und zeitlichen Gründen waren lediglich sporadische Einsätze möglich, die in den meisten Fällen im Zusammenhang grösser Abschnittsarbeiten erfolgten. Auch wenn durch den weitgehend undokumentierten Leitungsbau der letzten Jahrzehnte der Untergrund teilweise bereits stark gestört war, konnten in den von der Kantonsarchäologie 25 (teil-)dokumentierten Schnitten zahlreiche archäologische Befunde beobachtet werden (Abb. 1). Insgesamt wurden über 200 Strukturen und Schichten dokumentiert.

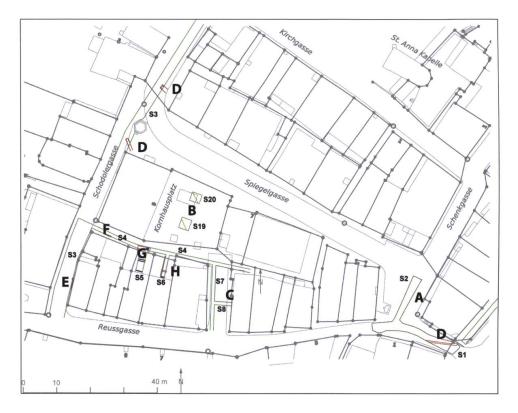
Abb. 2: Gesamtplan der Grabungsschnitte und **Befunde im Bereich** Reussgasse/Schodolergasse/Kornhausplatz. A: Vorstädtische Feuerstelle; B: Lage der vor- oder frühstädtischen (Pfosten-) Grube und Kulturschicht; C: Spätmittelalterlicher Brandschutt: D: Frühneuzeitliche Kanäle; E: Spätmittelalterlicher oder neuzeitlicher Schacht/Keller; F: Fundament unbekannter Funktion/Zeitstellung; G: Neuzeitlicher Keller; H: Jauchegrube/Hofplatz und Grube mit Kalkablagerung. Tamara Koch, Kantonsarchäologie Aargau.

den Leitungssystem rekonstruieren liessen (*Abb. 2, Ziff. D*). Die etwa o.6 – o.7 m unter dem heutigen Strassenniveau verlaufenden, zur Entsorgung des Abwassers dienenden unterirdischen Kanäle weisen grundsätzlich die gleiche Konstruktionsweise wie der bereits 1987 aufgedeckte Kanal in der Schodolergasse auf: Die Wangen

Neben den Kanalresten konnten in der Schodolergasse unmittelbar westlich der Liegenschaft Reussgasse 20 die Reste eines gemauerten, eventuell als Jauchegrube dienenden Schachtes dokumentiert werden, dessen Boden mit Bollensteinen ausgelegt war und sich knapp einen Meter unter der heutigen Oberfläche befand (Abb. 2, Ziff. E und Abb. 11). Da sich die westseitige Ausdehnung des 2.15 m langen, auf einer Höhe von 0.7 m erhaltenen Schachtes nicht erhalten hat, scheint aber auch eine Interpretation als Rest eines spätmittelalterlichen Kellers nicht ausgeschlossen. Er könnte in diesem Zusammenhang zu einem breiteren Vorgängerbau oder einem ehemals in der Gasse stehenden Bau gehört haben. Etwas weiter nördlich, im Gässchen südlich des Kornhauses, fand sich die nordseitige 2.5 m lange Wange eines Mauerfundamentes, das nicht weiter einzuordnen ist (Abb. 2, Ziff. F).

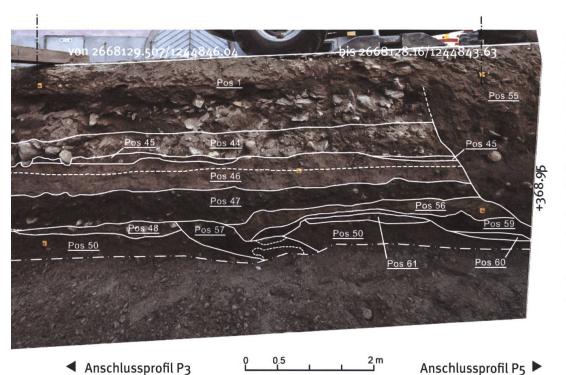
Abb. 3: Schnitt 2 auf dem Platz an der Kreuzung Reuss-, Spiegel und Schenkgasse. Ausschnitt des Ostprofils mit lokaler Stratigraphie. Pos 60 markiert die Feuerstelle, die von einer Ascheschicht/Brandschutt Pos 59 überlagert wird. Pos 47 und 46 definieren die jüngeren hoch- oder spätmittelalterlichen Überdeckungen. Tamara Koch, Kantonsarchäologie Aargau.

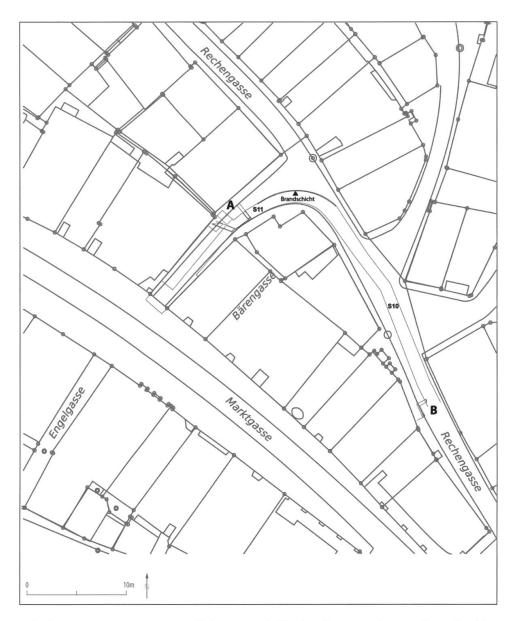
Abb. 5: Gesamtplan der Grabungsschnitte und Befunde in der Oberstadt. A: Mittelalterlicher trapezförmiger Raum/ Keller; B: Schacht des ausgehenden 18./ frühes 19. Jh.. Tamara Koch, Kantonsarchäologie Aargau.

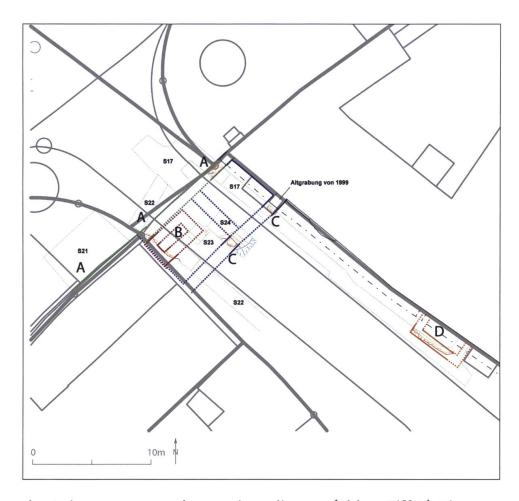
Abb. 6: Gesamtplan der Grabungsschnitte und Befunde im südwestlichen Bereich des St. Klara-Klosters inklusive den Befunden aus dem Sickergraben von 1999; A: Stadtmauer 14. Jh.; B: möglicher älterer Torturm 14./15. Jh.; C: jüngerer Torturm und Anbau 15./16.Jh.; D: Trepppenschacht Klosterkeller 17. Jh. Durchgezogene Linie: Befund; gestrichelte Linie: rekonstruiert. Tamara Koch. Kantonsarchäologie Aargau.

An die Stadtmauer schloss ein Mauergeviert an, von dem sich nur die südwestseitige Wange und die damit verbundenen Anschlussstellen erhalten haben (Abb. 6, Ziff. B). Letztere bilden zwischen 0.95 und 1.1 m breite Fundamente, die bis in eine Tiefe von 1.1–1.2 m unter das heutigen Niveau reichen. Von der darauf aufbauenden südwestseitigen Mauerwange hat sich nur noch eine Steinlage erhalten. Das Mauergeviert war in seiner NW-SO-

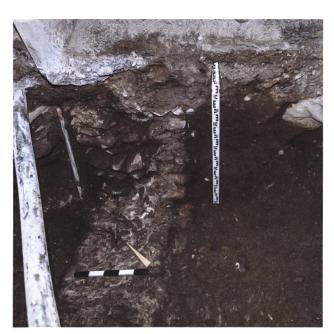
Abb. 7: Schnitt 17, Nordprofil. Abschnitt mit Stadtmauer und westlich anschliessender Grabenverfüllung. Reto Bucher, Kantonsarchäologie Aargau.

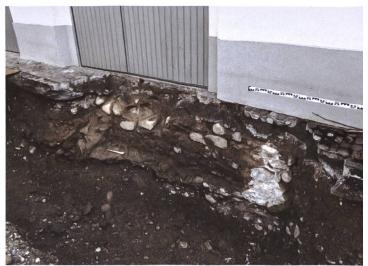
Abb. 10: Schnitt 1,
Südprofil. Querschnitt
durch den frühneuzeitlichen Kanal, in welchen im
frühen 20. Jh. eine
ausbetonierte Leitung
eingebaut wurde.
Reto Bucher, Kantonsarchäologie Aargau.

bestanden aus grossen Granit- oder Kalksteinblöcken, zwischen welche man einen Kanalboden aus Bollensteinen verlegte (Abb. 10). Gedeckt war er ursprünglich mit Platten. Die dokumentierten Abschnitte wiesen eine Höhe von 0.35 m und eine Breite zwischen 0.35 und 0.4 m auf. Lediglich der vom Bogen herabführende Kanal war mit 0.7 m Breite und mind. 0.5 m Höhe grösser dimensioniert, die Wangen bestehen hier deshalb aus Bruchsteinmauerwerk. Im Bereich des in der Reussgasse aufgedeckten Abschnittes lag der Kanal in einer Sandschicht eingebettet, die möglicherweise als Unterbau diente. Ein daraus geborgenes Randfragment einer glasierten Schüssel des 17. Jh. legt nahe, dass er zwischen dem ausgehenden 17. und 19. Jh. errichtet worden sein muss. Ausserdem zeugt der einheitliche Charakter der an verschiedenen Standorten aufgedeckten Leitung von einer übergeordneten Organisation und Planung der Abwasserentsorgung. Die Leitungen waren gemäss den Funden aus den Kanalauffüllungen bis mindestens ins 19. Jh. in Betrieb. Noch im frühen 20. Jh. wusste man dieses Kanalsystem zu schätzen, als man zumindest im Bereich Reussgasse/Bogen moderne Zementrohre in die Kanäle verlegte.

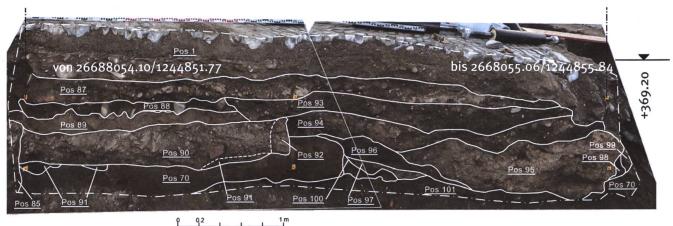
Abb. 12: Schnitt 6, südlicher Abschnitt des Ostprofiles mit lokaler Stratigraphie.
Pos 88 bildet die Hofpflästerung, die vermutlich zur südlich anschliessenden Jauchegrube gehörte (Pos 85). Gegen Norden die Grube Pos 100 mit der kalkhaltigen Schicht Pos 95. Tamara Koch, Kantonsarchäologie Aargau.
