Zeitschrift: IABSE congress report = Rapport du congrès AIPC = IVBH
Kongressbericht

Einfluß der Stabilität der Stegbleche auf die Gestaltung vollwandiger Balkenbrücken.

The Stability of Web Plates and its Influence on the Designing of Plate Girder Bridges.

Dr. Ing. F. Schleicher,
Professor an der Technischen Hochschule, Hannover.

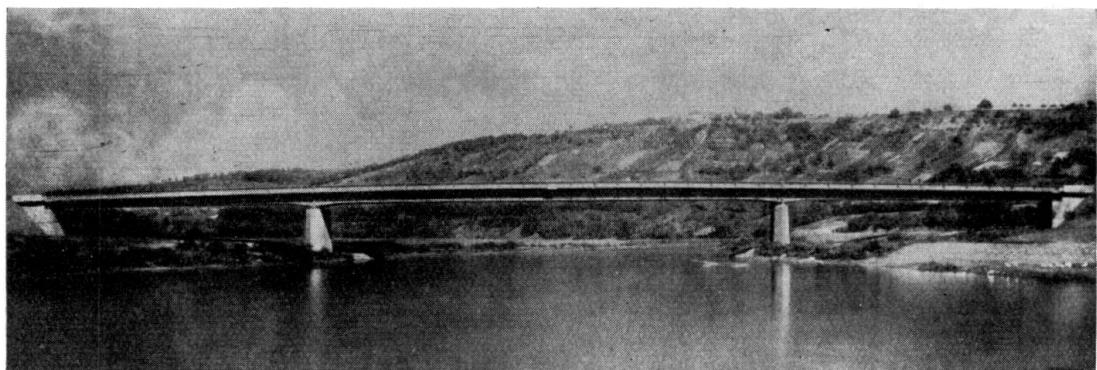
Fig. 1.

Die vollwandigen Balkenbrücken Fig. 1 und 2 zeigen in der Ansicht keine Stegblechaussteifung außer den an den Querträgern vorhandenen Pfosten. Die Stegblechfelder sind angenehrt quadratisch bzw. wenig länglich, für das Aussehen sind die ausgekragten Fahr- bzw. Gehbahnen wesentlich.

Neckarbrücke Obrigheim-Diedesheim (Mittelöffnung 90 m Stützweite, 1936).

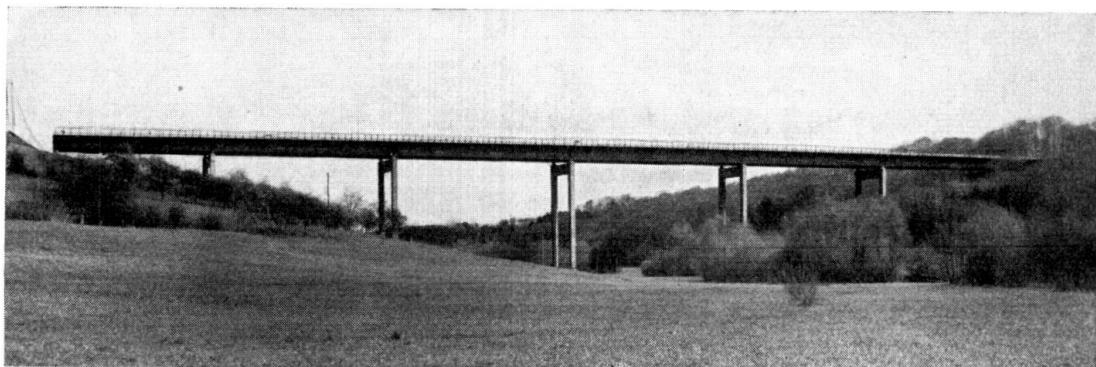
Fig. 2.

Sulzbach-Viadukt bei Denkendorf (größte Stützweite 63,8 m, 1936).

Aussteifung zeigt Fig. 11 bei dem in Fig. 2 dargestellten Bauwerk. Auf dem vorderen Träger sieht man nur die großen Stegblechfelder zwischen den Hauptpfosten an den Querträgern, auf dem hinteren Träger erkennt man die zusätzlichen inneren Zwischenpfosten.

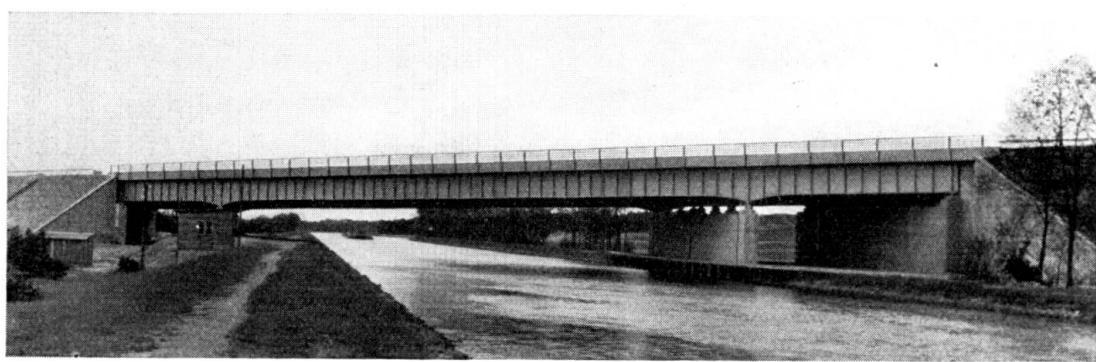
Fig. 3.

Fig. 3 gibt ein Beispiel der besonders bei geschweißten Trägern viel ausgeführten engen Pfosten und schmalen hochstehenden Blechfelder, Fig. 4 eine Straßenunterführung, bei der das Stegblech in längliche Felder aufgeteilt ist. Bei der Wegeüberführung Fig. 5 ist offensichtlich die quadratische Unterteilung der glatten Blechflächen und das Fehlen einer Auskragung mit Ursache der im Vergleich zu Fig. 1 bis 4 weniger guten Wirkung.

Reichsautobahnbrücke über den Hohenzollernkanal bei Finowfurt.

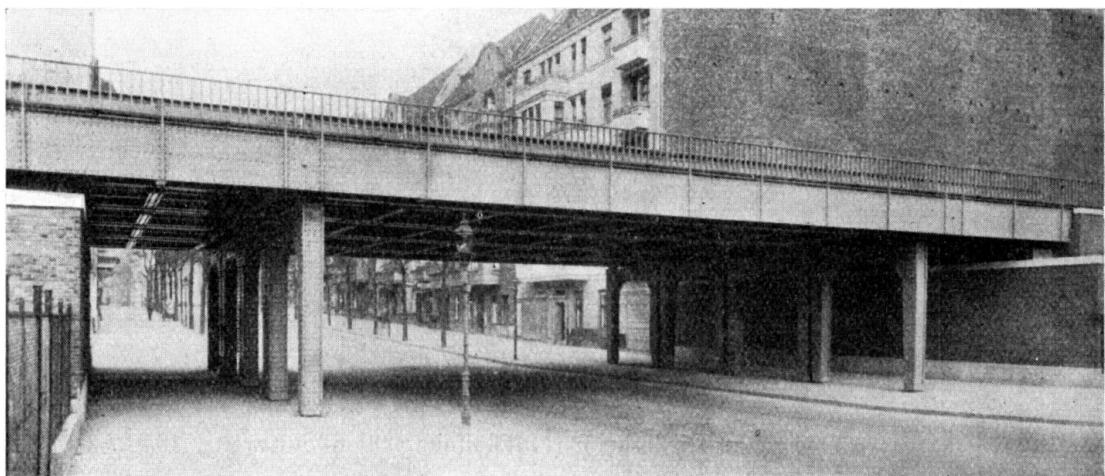
Fig. 4.
Unterführung Schütterstraße Berlin.

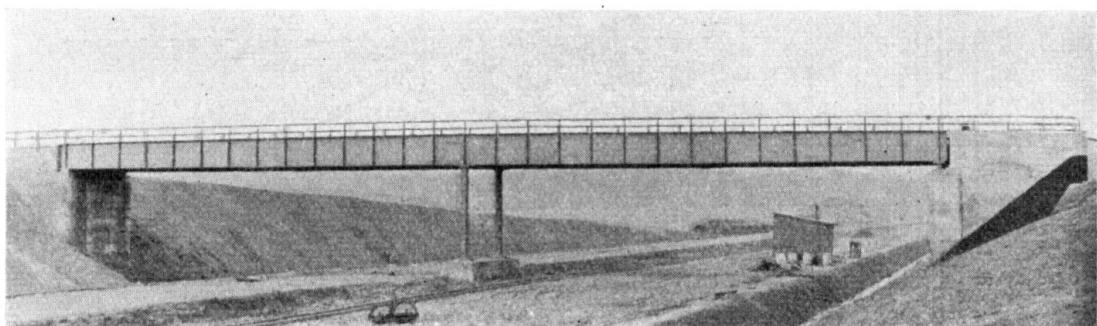
Fig. 5.
Wegeüberführung über die Reichsautobahn.

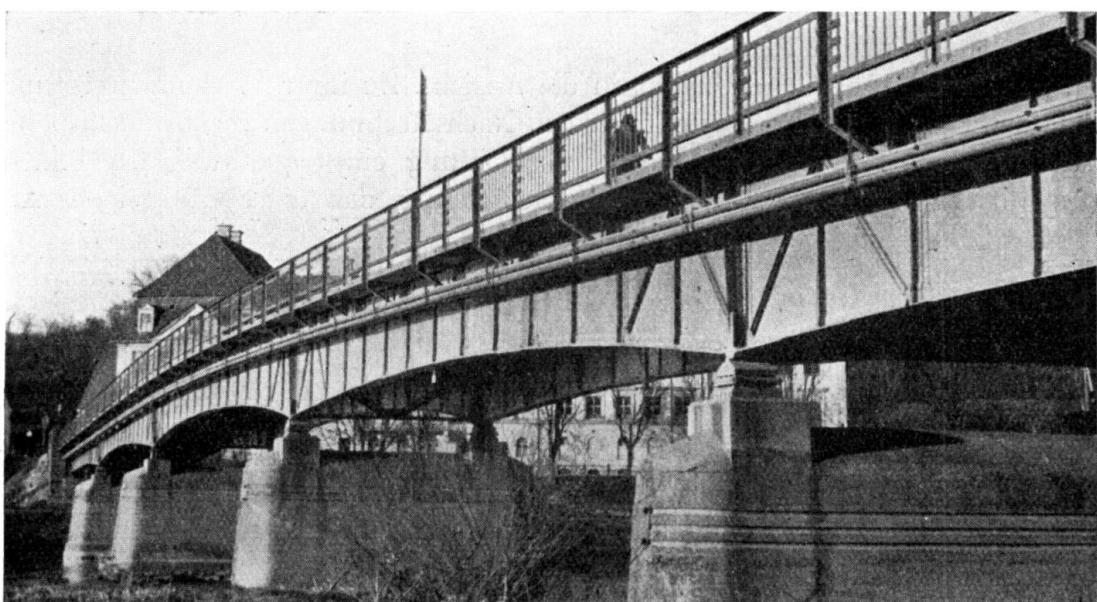
(Fig. 6) bringen erhebliche Unruhe in die Ansicht. Zu ihrer Wirkungsweise muß grundsätzlich folgendes festgestellt werden. Nach Rechnungen meines Mitarbeiters *Burchard* wird z. B. die kritische Schubspannung eines quadratischen Plattenfeldes mit Diagonalsteife (unter der Voraussetzung, daß die Steife bei der Aus-

Fig. 6.
Straßenbrücke über die Donau bei Donauwörth (größte Stützweite 32 m, 1876).

beulung längs der Diagonale eine Knotenlinie erzwingen kann) auf etwa das 4,6-fache des Wertes bei der unversteiften Platte gehoben, wenn die Aussteifung in der Druckrichtung liegt, dagegen nur auf etwa das 1,5-fache, wenn sie in die Zugrichtung fällt. Bei Fig. 6 sind also die kritischen Schubspannungen in den nebeneinanderliegenden Stegblechfeldern stark verschieden.

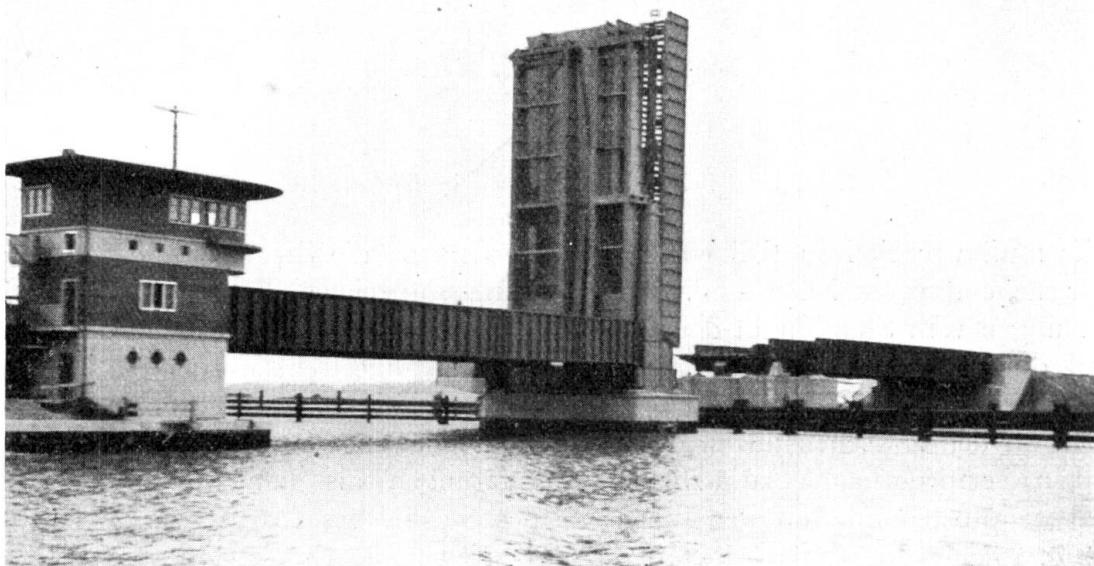
Unregelmäßigkeiten im Steifenabstand stören unter Umständen beträchtlich. Bei der Eisenbahnbrücke Fig. 7 ergaben sich die engeren Pfosten in der Nähe der geschweißten Stegblechstöße, die auch noch aus größerer Entfernung sichtbar sind. Die Weiterentwicklung der geschweißten Bauweise würde diese Unregelmäßigkeiten heute vermeiden lassen.

Fig. 7.
Ziegelgrabenbrücke im Zuge des Rügendamms.

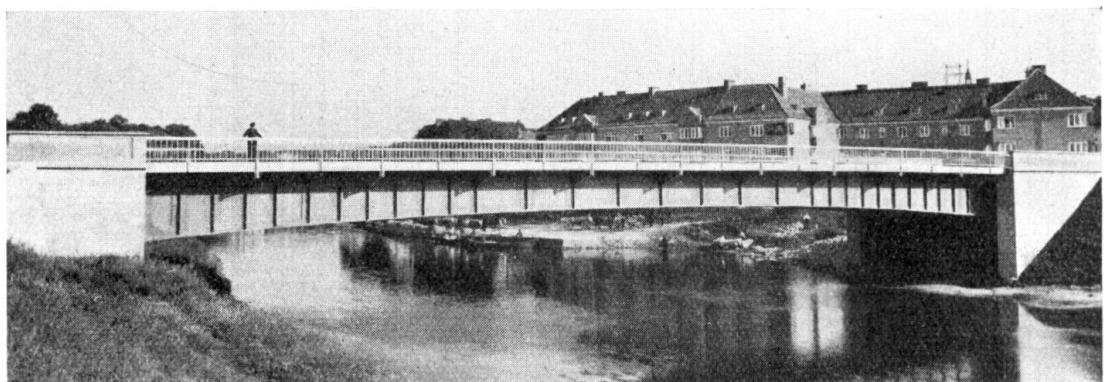
Bei dem Zweigelenkrahmen Fig. 8 sind in den äußeren Stegblechfeldern noch Zwischenpfosten vorhanden. Dieser Wechsel zwischen liegenden und stehenden Stegblechfeldern wird in den meisten Fällen besser zu vermeiden sein. Bei der

Fig. 8.
Angerappbrücke Insterburg (Zweigelenkrahmen, 1934).

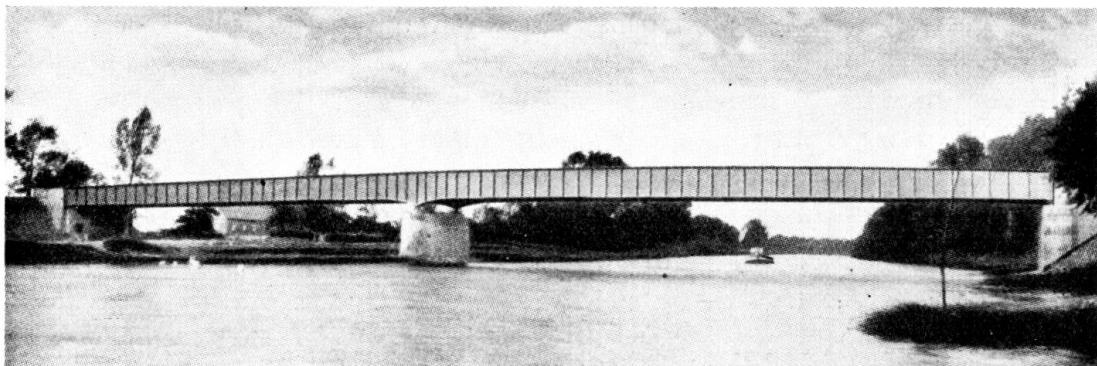
über zwei Öffnungen durchlaufenden geschweißten Straßenbrücke Fig. 9 ist in der Nähe des Mittelpfeilers eine engere Pfostenteilung vorhanden. Derartige, wenn auch auf dem Bild nur schwach in Erscheinung tretende Unregelmäßigkeiten sind entbehrlich.

Fig. 9.
Emsbrücke bei Steinbild (Stützweite 57,4 m, 1935).

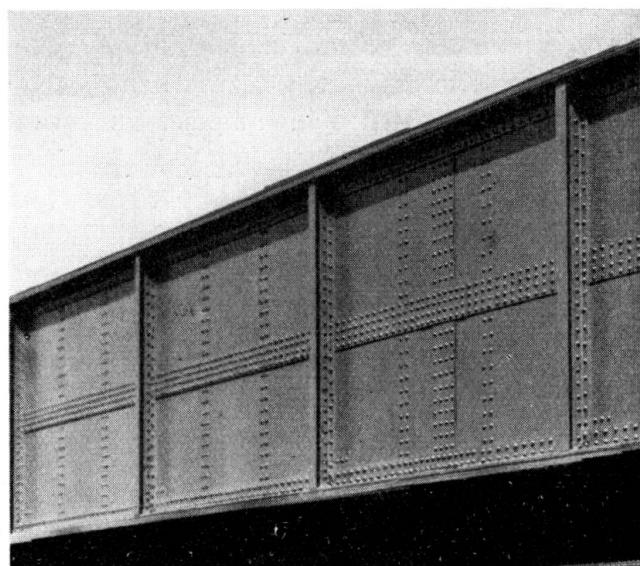
Fig. 10 zeigt in der Ansicht nur die an den Querträgern vorhandenen kräftigen Aussteifungen. Dazwischen sind jeweils noch zwei innere Zwischenpfosten ausgeführt, die an den doppelten Nietreihen zu erkennen sind. Die gleiche Art der

Fig. 10.
Reichsautobahnbrücke am Bahnhof Friedrichsfeld/Baden (Mittelöffnung 61,6 m Stützweite, 1935).

Bei größeren Balkenbrücken müssen die Stegbleche in der Regel einen Längsstoß erhalten. Auf dem mittleren Längsstoß wird oft mit Vorteil eine einseitige (Fig. 10) oder beiderseitige (Fig. 12) Längsaussteifung angebracht werden. Besondere Aufmerksamkeit ist der Linienführung der Längsstöße zu schenken, wenn der Träger Vouten besitzt (Fig. 14 und 15). Die Querstöße des Stegbleches

Dagegen zeigt Fig. 10 lotrechte Laschen in jedem dritten Feld. Die Häufung von lotrechten Nietreihen stört beim Betrachten des Bauwerkes aus geringer Entfernung. Bei Fig. 14 sind die Stegblechstöße in allen Feldern ausgeführt, sodaß sich wieder ein regelmäßiges Bild ergibt. Bei den üblichen Verhältnissen

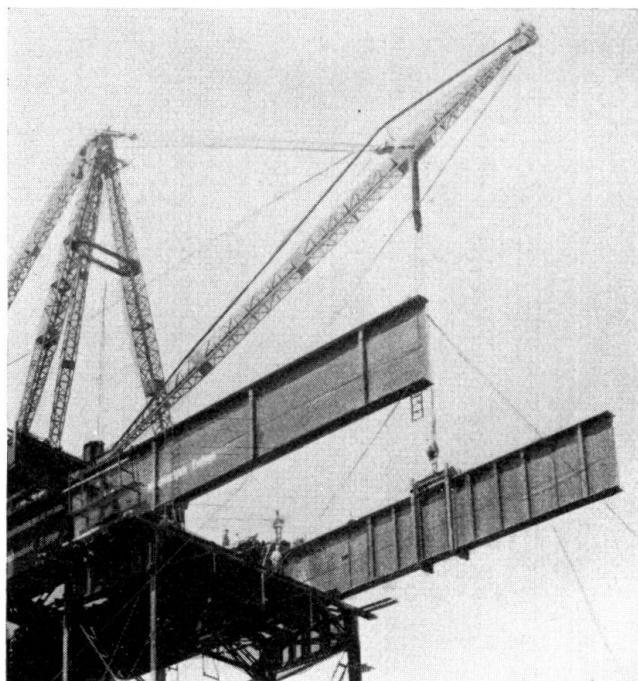
Fig. 11.
Aufstellung des Sulzbachviaduktes bei Denkendorf (vgl. Fig. 2).

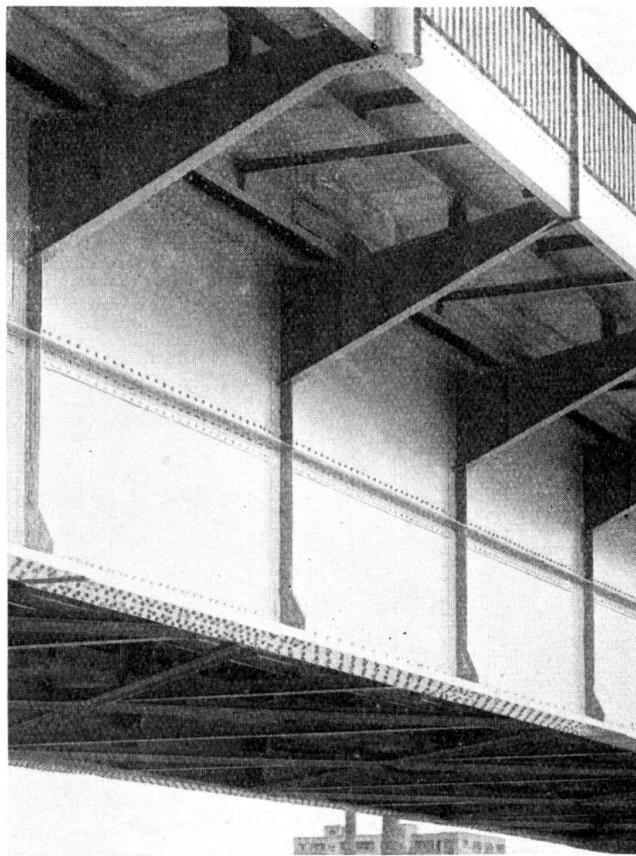
Fig. 12.

Die Unterteilung großer Flächen durch eine äußere Längssteife auf dem mittleren Stegblechstoß kann besonders bei sehr hohen Trägern eine erwünschte Belebung des Bildes geben. Bei Fig. 12 ist außer der mittleren Längsrippe noch eine innere Längsaussteifung in der Druckzone ausgeführt, Zwischenpfosten sind nicht vorhanden. Bei Fig. 13 sind außer den sichtbaren Pfosten an den Querträgern noch Zwischenpfosten auf der Innenseite vorhanden. Die nur auf der Innenseite liegenden Längsaussteifungen erkennt man an den Nietreihen in der Nähe des Obergurtes und beiderseits der Mittelpfeiler auch in der unteren Druckzone.

Dreirosenbrücke Basel (Mittelöffnung 105 m, 1934).

kehren meist in Entfernungen von 10 bis 15 m wieder. Bei dem Bauwerk Fig. 12 und 16 liegen die Stegblechstöße in 15 m Entfernung an jedem dritten Querträger. Der Anschluß des Querträgers und der Fußwegkonsole fällt mit den Stegblechlaschen zusammen. Die anderen Querträger erhielten entsprechende Futter, sodaß die Stöße in der Ansicht gar nicht mehr sichtbar sind. Diese Brücke ist über die 105 m weite Mittelöffnung ohne Gerüst frei vorgebaut worden, eine nennenswerte Erschwerung der Aufstellungsarbeiten hat sich infolge dieser Stoßanordnung nicht ergeben. Gleiches gilt für Fig. 15.

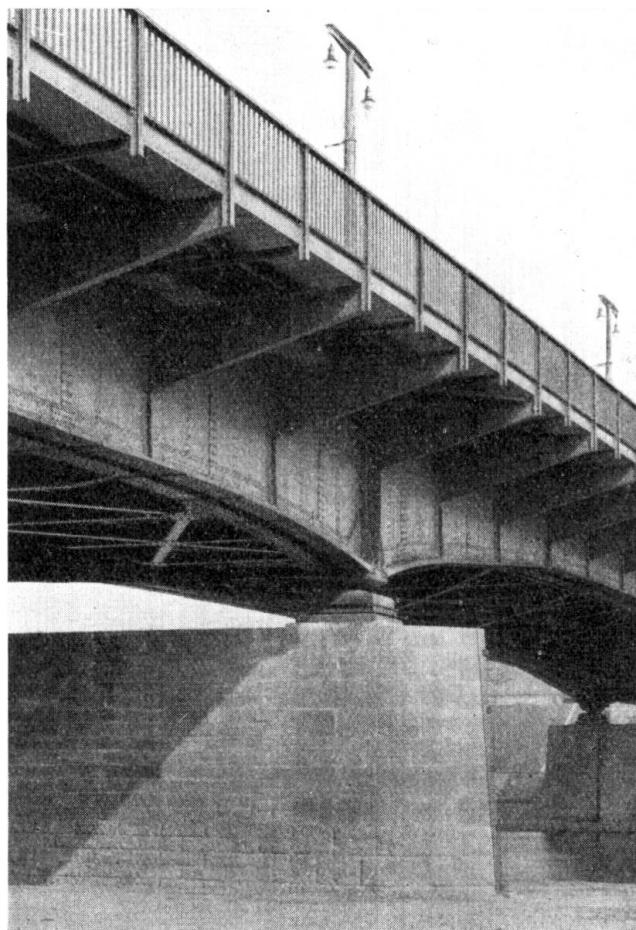
Besondere Bedeutung kommt der Gestaltung der Träger an den Auflagern zu. Auch mit einer weich geschwungenen Untergurtlinie lässt sich eine gute Wirkung erzielen (Fig. 14). Die Fig. 15 und 16 zeigen, daß die Auflagerpunkte unbedenklich stärker betont werden dürfen als die gewöhnlichen Querträgerpfosten. Sie dürfen aber nicht zu stark betont werden (vgl. Fig. 17). Die bei manchen neueren Brücken ausgeführten *mehrfachen* Pfosten an den Auflagern stören teilweise, weil sie erkennen lassen, daß die dort auftretenden Schwierigkeiten vom Konstrukteur nur durch besondere zusätzliche Bauteile gemeistert werden konnten, die gar zu leicht den Eindruck von Behelfsmaßnahmen machen. Solche mehrfache Pfosten lassen sich übrigens, wie das Beispiel der im Bau befindlichen Straßenbrücke über die Süderelbe in Harburg-Wilhelmsburg beweist, selbst bei den größten Lasten vermeiden.

Fig. 14.
Adolf Hitlerbrücke über den Neckar bei Mannheim
(86 m Stützweite, 1926).

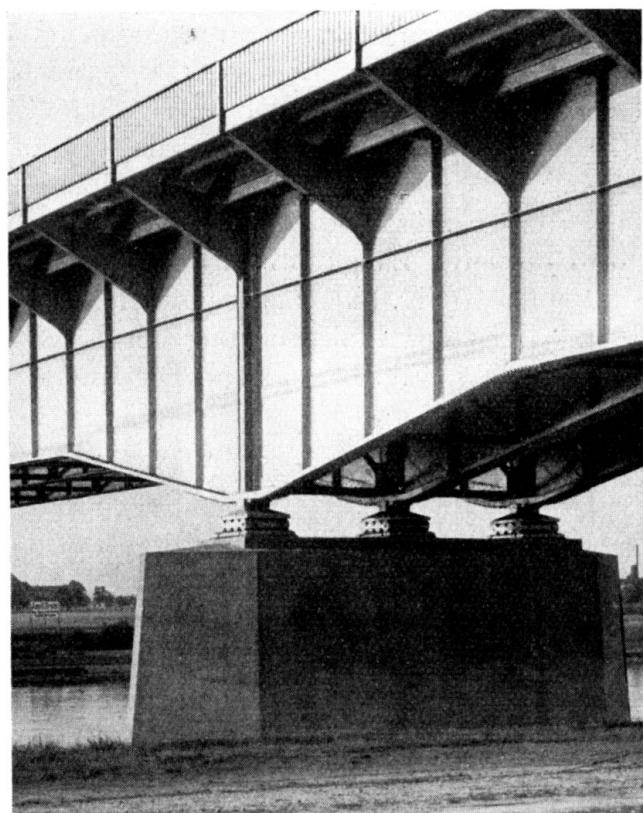
Fig. 15.
Kaditzerbrücke über die Elbe bei Dresden
(115 m Stützweite, 1926).

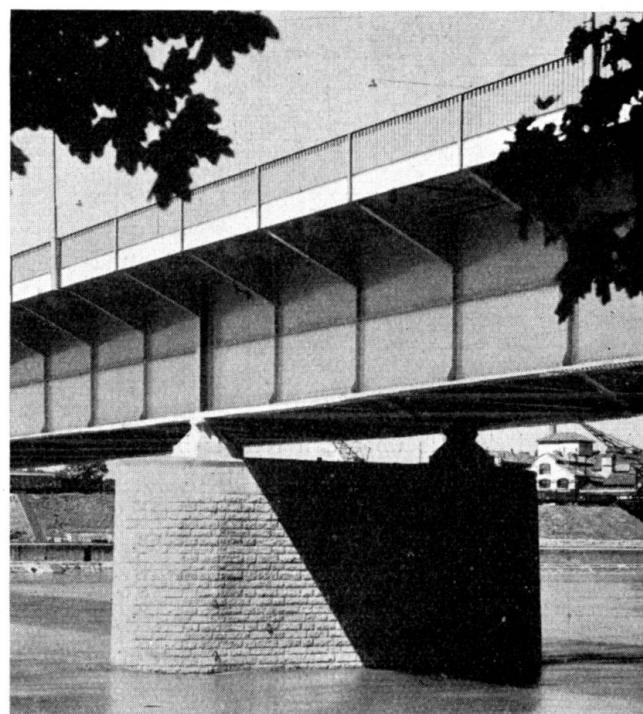
Fig. 16.
Dreirosenbrücke über den Rhein bei Basel
(Mittelstützweite 105 m, 1934).

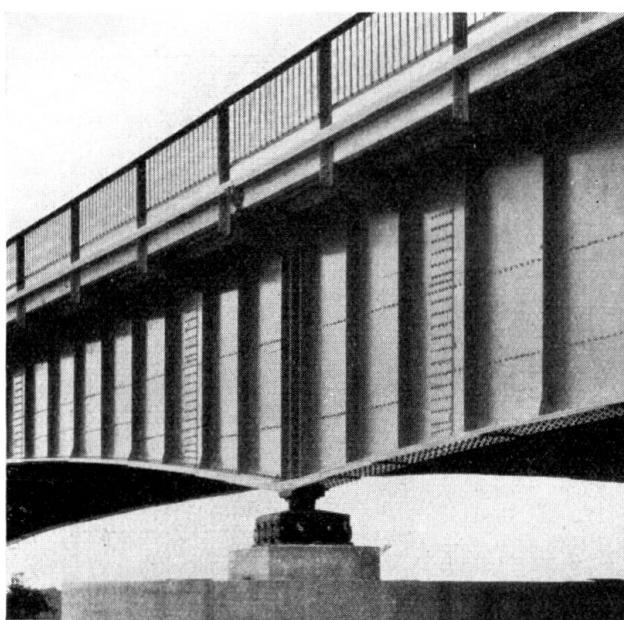
Wie die letzten Bilder zeigen, ist es wichtig, eine gewisse Vorsicht sogar dann zu üben, wenn zusätzliche Aussteifungen nur an der Innenseite des Stegbleches vorgesehen werden. Der Balken von Fig. 18 ist am Strompfeiler durch Längs-

rippen auf der Innenseite des Stegbleches ausgesteift, die wegen der stark veränderlichen Trägerhöhe stufenartig abgesetzt sind. Die zugehörigen Nietreihen fallen sehr in die Augen. Noch stärker ist dies bei Fig. 19 der Fall, wo die

Fig. 18.
Ledabrücke bei
Leer
(Mittelöffnung
63 m, 1933).

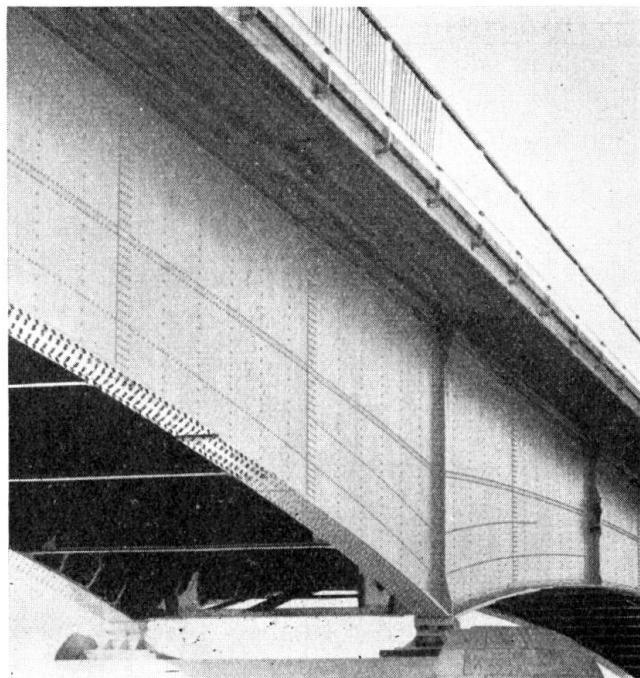
inneren Aussteifungen im Bereich der negativen Momente der Untergurtslinie folgen oder bei Fig. 20, wo die der Linie des Untergurtes folgenden Aussteifungsrippen auf der Außenseite liegen. Der Auflagerpunkt wird dadurch zwar stark unterstrichen, das Aussehen der Brücke würde aber ohne sie wohl noch weiter gewonnen haben.

Fig. 19.
Oderbrücke bei
Poppelau
(Mittelöffnung
79,60 m, 1934).

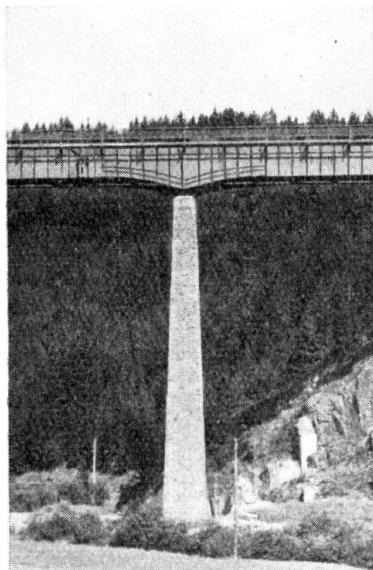
Fig. 20
Wetterabrücke
(58,5 m Stützweite, 1929).
