**Artikel:** Einfluss der Stabilität der Stegbleche auf die Gestaltung vollwandiger  
Balkenbrücken

**Autor:** Schleicher, F.

# Einfluß der Stabilität der Stegbleche auf die Gestaltung vollwandiger Balkenbrücken.

The Stability of Web Plates and its Influence on the Designing of Plate Girder Bridges.

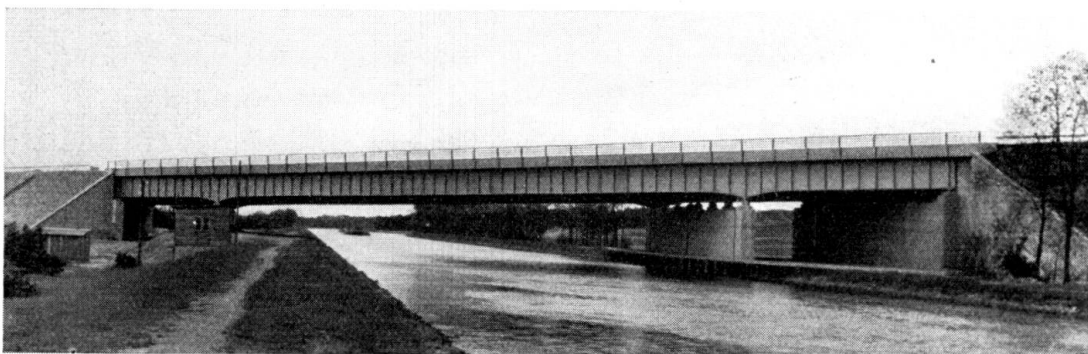
Fig. 3.

Fig. 3 gibt ein Beispiel der besonders bei geschweißten Trägern viel ausgeführten engen Pfosten und schmalen hochstehenden Blechfelder, Fig. 4 eine Straßenunterführung, bei der das Stegblech in längliche Felder aufgeteilt ist. Bei der Wegeüberführung Fig. 5 ist offensichtlich die quadratische Unterteilung der glatten Blechflächen und das Fehlen einer Auskrägung mit Ursache der im Vergleich zu Fig. 1 bis 4 weniger guten Wirkung.

Reichsautobahnbrücke über den Hohenzollernkanal bei Finowfurt.

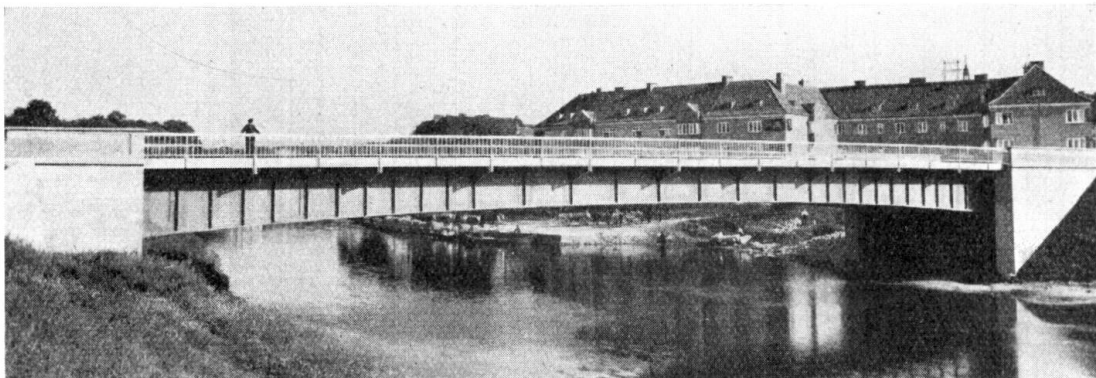
Fig. 8.

Bei dem Zweigelenkrahmen Fig. 8 sind in den äußeren Stegblechfeldern noch Zwischenpfosten vorhanden. Dieser Wechsel zwischen liegenden und stehenden Stegblechfeldern wird in den meisten Fällen besser zu vermeiden sein. Bei der

Angerappbrücke Insterburg (Zweigelenkrahmen, 1934).
