**Zeitschrift:** IABSE congress report = Rapport du congrès AIPC = IVBH  
Kongressbericht

# Contraintes thermiques constatées lors des travaux soudés en Belgique.

Temperature stresses observed in welded constructions in Belgium.

A. Spoliansky,

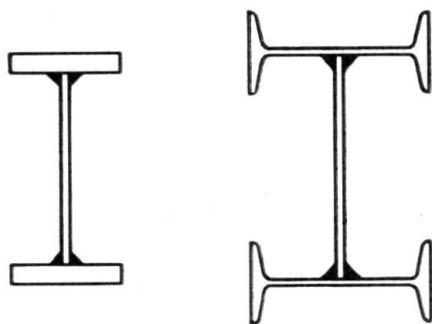
Fig. 1.

Constitution des brides supérieures  
des ponts Vierendeel.

- poutre en double té avec semelles de forte épaisseur et largeur comprise entre 400 et 500 mm.
- poutre en double té avec semelles constituées par des poutrelles de 400 à 500 PN. ou à larges ailes (fig. 1).

Au point de vue technique de la soudure la deuxième méthode est défectueuse, car la soudure est déposée sur l'âme de la poutrelle d'épaisseur réduite et à la déformation est plus importante.

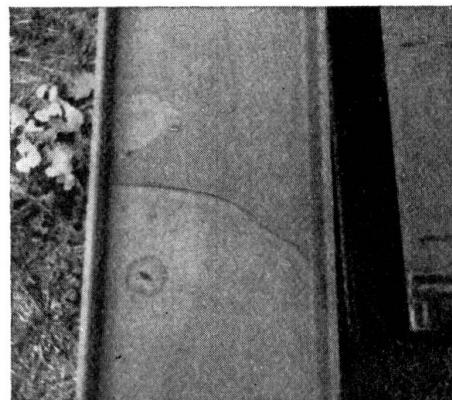
Fig. 2.

Fissure dans une poutrelle-semelle de la  
bride supérieure d'un pont Vierendeel.

On a ainsi constaté, dans certains ateliers, où ces poutrelles brides étaient cintrées à froid, l'apparition d'une série de fissures normales à la soudure dans l'âme des poutrelles et dues à l'écrouissage partiel du métal (fig. 2).

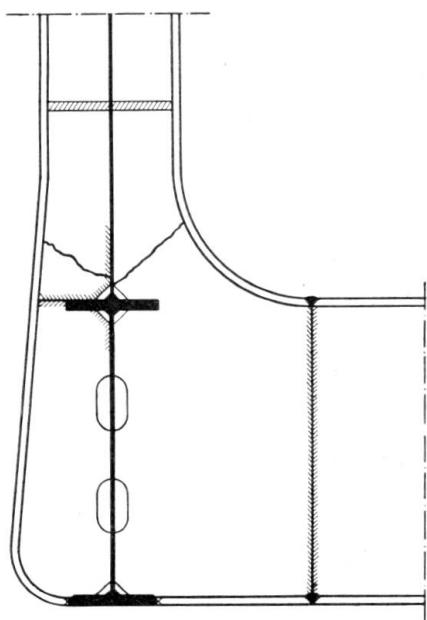
Fig. 7.

Fissures caractéristiques dans les montants en croix des ponts Vierendeel.

Les raidisseurs constituent un grand inconvénient pour les poutres à âme pleine. S'il était possible de diminuer considérablement leur quantité en renforçant suffisamment l'épaisseur d'âme la constitution des poutres serait améliorée. On pourrait aussi évidemment améliorer la forme des raidisseurs en ne les continuant pas jusqu'à la semelle tendue (fig. 7).
