Artikel: Erfahrungen bei ausgeführten Bauwerken in Deutschland

Autor: Kommerell, O.

Erfahrungen bei ausgeführten Bauwerken in Deutschland.

Dr. Ing. O. Kommerell,

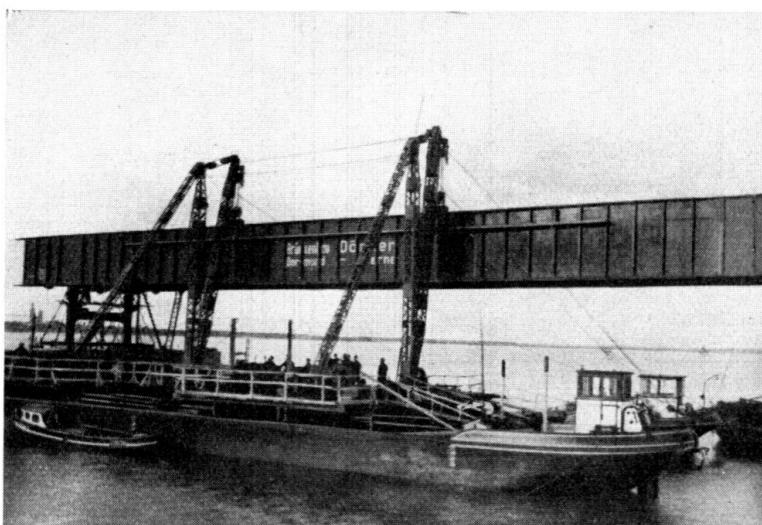
Fig. 1.

Beförderung geschweißter Vollwandträger mit 54 m Stützweite.

und die Möglichkeit bietet, die Hauptträger vollständig in der Werkstatt anzufertigen und zu schweißen. Bei der Deutschen Reichsbahn wurden Hauptträger von 54 m Stützweite in einem Stück auf große Entfernungen auf Eisenbahnwagen von der Werkstatt bis zur Baustelle befördert, von Kränen auf einem Schiff gefaßt, an Ort und Stelle gebracht und dort auf das fertige Mauerwerk abgesetzt (Fig. 1).

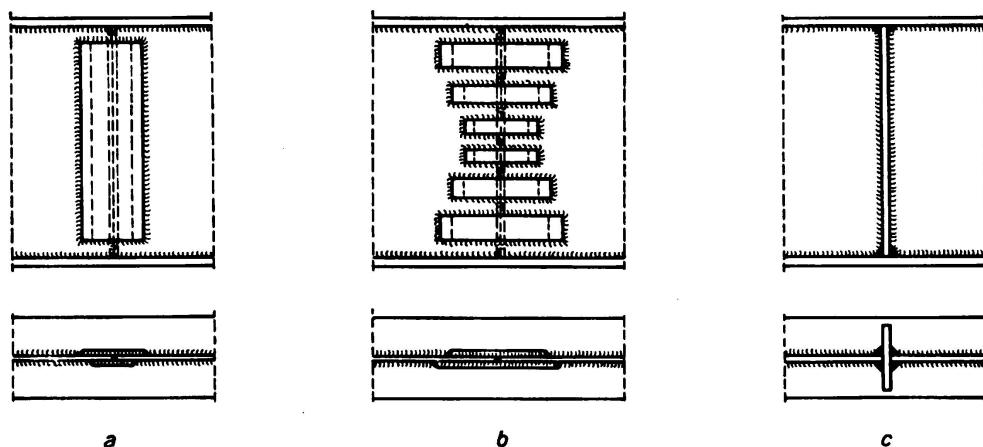
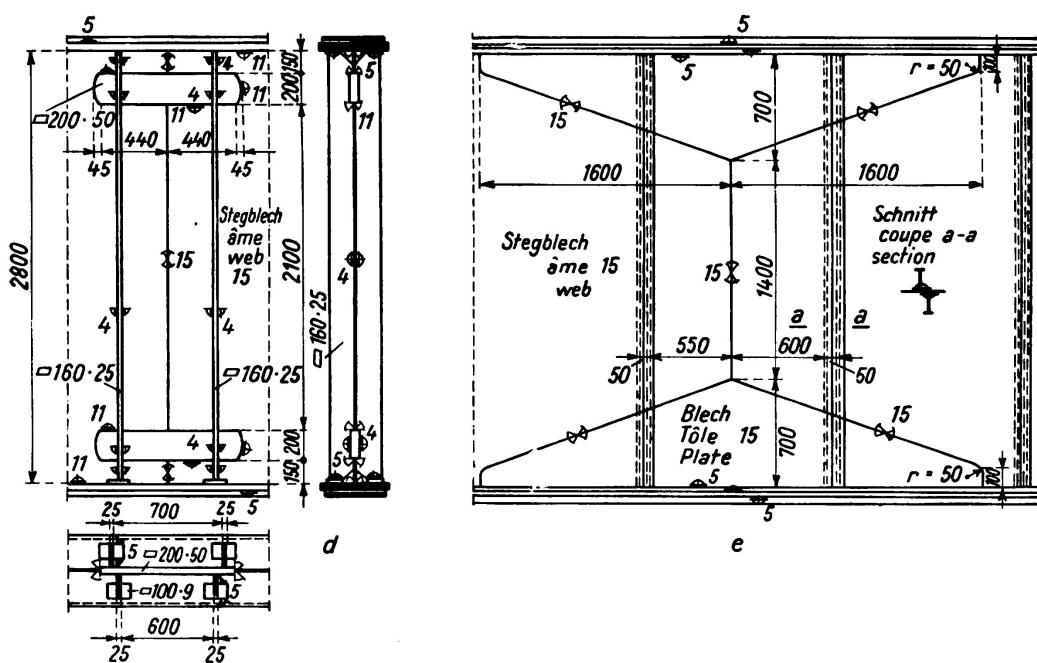
Fig. 3a — e.
Veraltete Stegblechstöße.

wendung des Stumpfstoßes beim Stegblechstoß an beliebiger Stelle wurde erst durch die neuen Berechnungsvorschriften möglich und wird jetzt ausschließlich angewendet. Vorher wurden alle möglichen, in den Figuren 3a bis e dargestellten, jetzt veralteten Bauweisen⁴ angewendet, weil früher die Stumpfnäht nur mit $0,75 \sigma_{zul}$ beansprucht werden durfte. Diese Bauweisen hatten etwas gekünsteltes an sich, ihre Ausführung war oft wegen der Schrumpfspannungen schwierig, und ihre Wirkungsweise ist nach dem heutigen Stand der Erkenntnis im Brückenbau wegen der Dauerbeanspruchung problematisch.

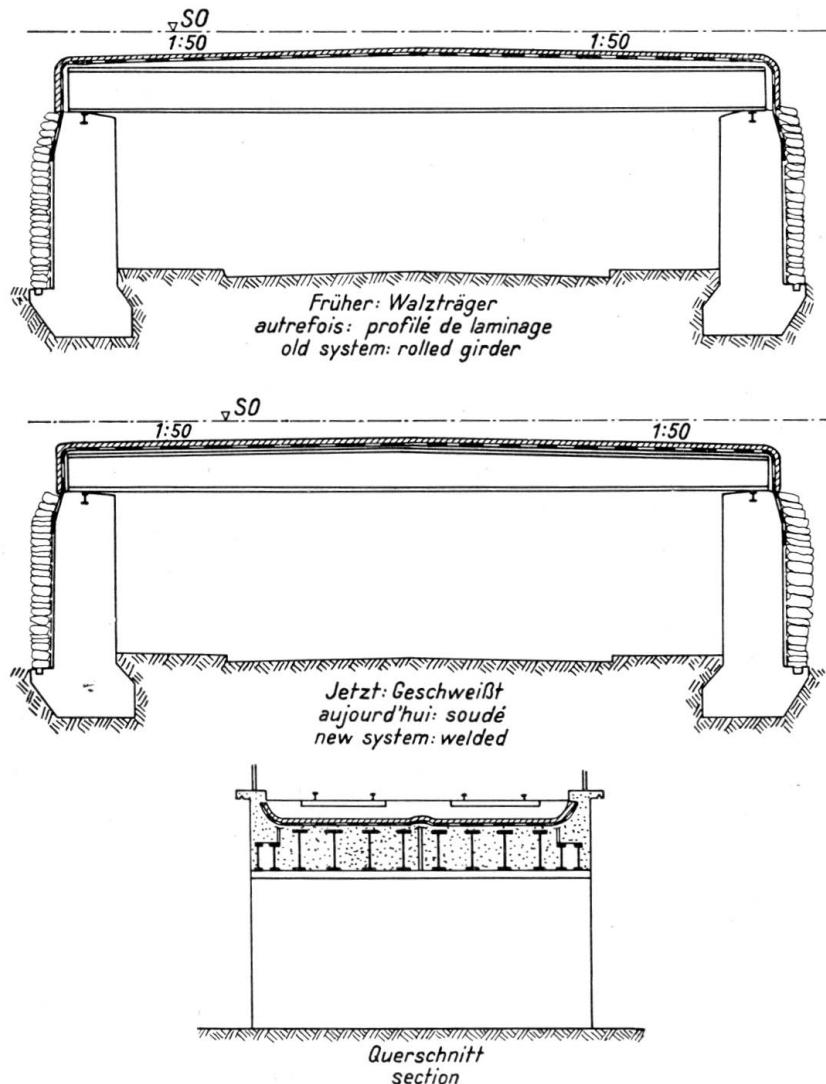
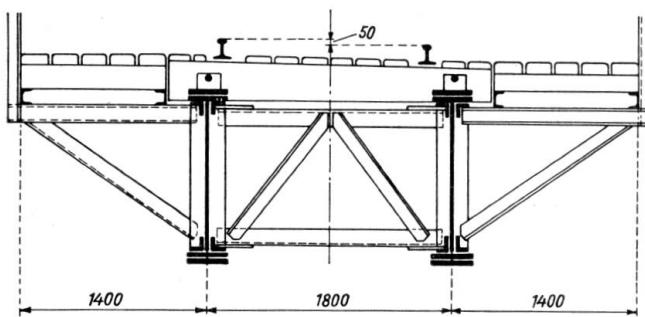
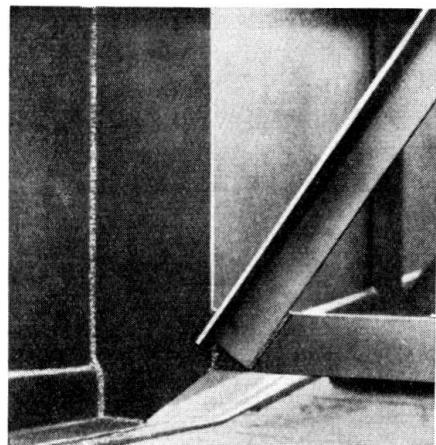
Fig. 4.

Bei den ersten geschweißten Bauwerken verband man einfach die noch aus Winkeln und Blechen bestehenden Bauteile statt durch Nieten mittels Kehlnähten⁵ (Fig. 4a und b). Es setzte sich aber bald die Erkenntnis durch, daß vollständig neue Formen entwickelt werden müssen und, daß Winkeleisen zur Verbindung der einzelnen Bauteile entbehrt werden können. Bald wurden als Gurtungen von Vollwandträgern auseinander geschnittene Breitflanschträger⁶ verwendet und die Stege durch eingesetzte Bleche, deren Höhe dem Momentenverlauf angepaßt war, mittels Stumpfnähten verschweißt. Auch entwickelten sich bald für die Gurtungen gewalzte *Sonderprofile* mit der Absicht, die Schweißnaht zur Verbindung des Stegs mit der Gurtung an Stellen zu legen, die nicht so hoch beansprucht sind (Fig. 5a, b, c). Um die aus Breitflachstahl bestehenden Gurtplatten mit dem Steg zu verbinden, verwendete man ursprünglich unterbrochene Kehlnähte, weil zur Aufnahme der Schubspannungen solche rechnungsmäßig auszureichen schienen. Versuche⁷ mit Trägern zeigten aber bald, daß die Dauertestigkeit bei Trägern mit durchgehenden Kehlnähten wesentlich höher war als bei unterbrochenen (beginnende und endigende Kehlnähte). Deshalb dürfen nach unseren neuen Vorschriften für geschweißte vollwandige Eisenbahnbrücken unter-

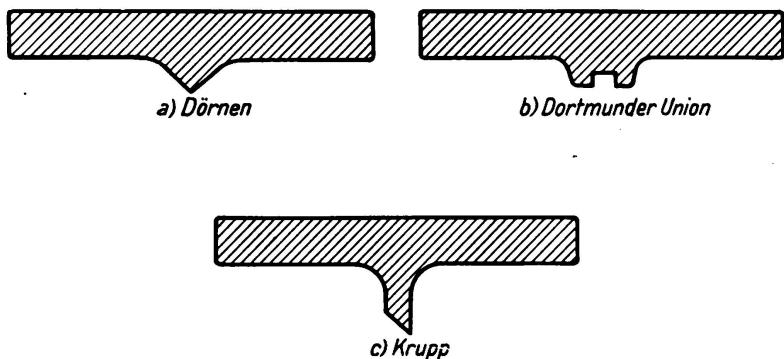
Fig. 5.
Sonderprofile
für
Gurtungen.

der Hauptspannung im Stegblech am Übergang zu den Gurtungen. Die Hauptspannung wird wegen Überwiegen des Einflusses der Biegespannung um so größer, je weiter die Anschlußnähte zwischen Gurtung und Steg von der Neutralachse entfernt sind, deshalb sind die in Fig. 5 angegebenen Sonderprofile

den gewöhnlichen Breitflachstählen mit ihren Anschlüssen durch Kehlnähte vorzuziehen. Bei gleicher Tragfähigkeit ist bei den Kehlnähten ein Kehlmaß von etwa $a = \frac{t}{2}$ notwendig (Fig. 6). Bei den Sonderprofilen Fig. 5 a und c wird weniger Schweißgut erforderlich (geringere Schrumpfspannungen). Der Kraftfluß ist ein günstigerer. Stumpfnähte können besser ausgeführt und geröntget werden. Bei den Kehlnähten besteht die Gefahr, daß nicht bis in die Wurzel durchgeschweißt wird, daß der Einbrand in den Flächen AB des Gurts und den Flächen CD und EF nicht gut oder zu tief wird.

Daß sowohl die Gurtungen aus Breitflachstählen als auch aus Sonderprofilen nach Fig. 5 a, b, c sorgfältiger, nämlich *spaltlos*, gegeneinander abgestützt werden müssen, als bei genieteten Trägern, war von vornherein klar, da die dünne Naht zur Verbindung der schweren Gurtplatten mit dem verhältnismäßig dünnen Steg nicht so widerstandsfähig ist gegen seitliche Kräfte (insbesondere im Druckgurt) als die durch die Gurtwinkel erzielte gute Aussteifung. Auch verlangte man für die Stegblechaussteifungen kleinere Abstände als bei genieteten Bauwerken. Während man im Anfang die Aussteifungen unbedenklich an beide Gurtungen anschweißte, haben die Dauerfestigkeitsversuche mit Kehlnähten senkrecht zur Kraftrichtung und mit beginnenden oder endigenden Flankenkehlnähten später zu der Erkenntnis geführt, daß wegen der bedeutenden Herabsetzung der Dauerfestigkeit in solchen Fällen das Anschweißen der Aussteifungen und Trägeranschlüsse im Zuggurt im Brückenbau verboten werden müsse. Man half sich mit scharf eingepaßten Unterlagsplättchen (Fig. 12, siehe Fig. 12 V, Referat III a 1), die man nur mit den Aussteifungen selbst verschweißen darf. An Punkt A, von dem ab die Aussteifungen am Stegblech angeschweißt werden dürfen, darf die Biegespannung im Stegblech nicht größer als $\sigma = \alpha \cdot \sigma_{zul}$ sein.

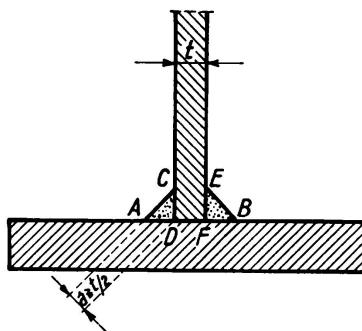
Fig. 6.
veraltet.

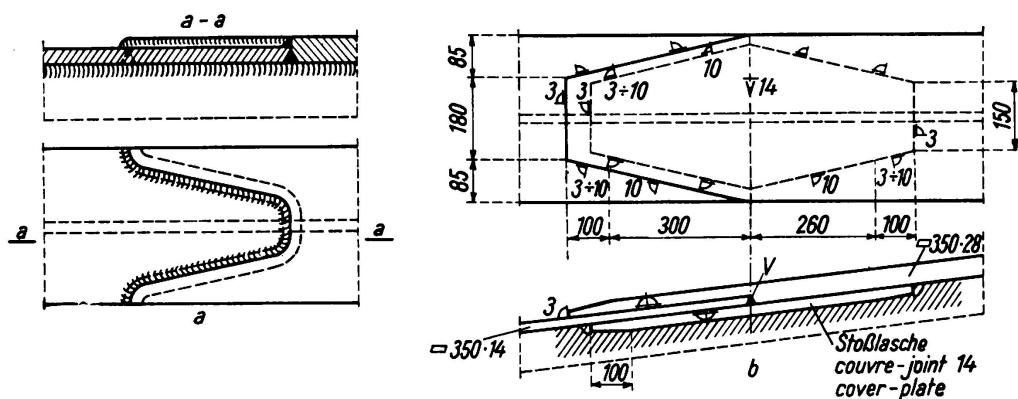
Fig. 8a/b.
Veraltete Gurtplattenstöße.

schriften kam, sei nur an zwei Beispielen⁸ (Fig. 8a und b) gezeigt. Um den Übergang von einer dünneren Gurtplatte zu einer dickeren herzustellen, wurde in beiden Fällen die dickere Platte so ausgeschnitten, daß die dünnere Platte mittels V-Naht mit der dickeren verschweißt, und der verbleibende Teil der dickeren Platte verwendet wurde, um durch Kehlnähte eine Verlaschung herzustellen. Nach den heutigen Anschaulungen sind die dabei angewendeten V-Nähte in ihrer Dauerfestigkeit beeinträchtigt, weil sie nicht in der Wurzel nachgeschweißt werden konnten. Aus den vorher erörterten Gründen wird durch Kehlnähte die Überlaschung sogar noch verschlechtert, weil durch die Stirnkehlnähte die Dauerfestigkeit auch im Mutterwerkstoff vermindert wird. Auch

die Decklasche in Fig. 8b kann dies nicht ganz ausgleichen. Im Kuratoriumsbericht ist ein Fall erörtert, bei dem ein Stumpfstoß ohne aufgeschweißte beiderseitige Decklaschen höhere Dauerfestigkeiten ergab als mit solchen Decklaschen. Man wird also, wo es irgendwie geht, den reinen Stumpfstoß der Gurtplatten anwenden; im anderen Fall, wenn weitere Gurtplatten mittels Kehlnähten angeschlossen werden müssen, sind die Gurtplatten wie Fig. 9⁹ (siehe Fig. 27, Referat III a 1) zeigt, abzuflachen. Die Stirnkehlnaht und der Beginn der Flankenkehlnähte müssen bearbeitet werden.

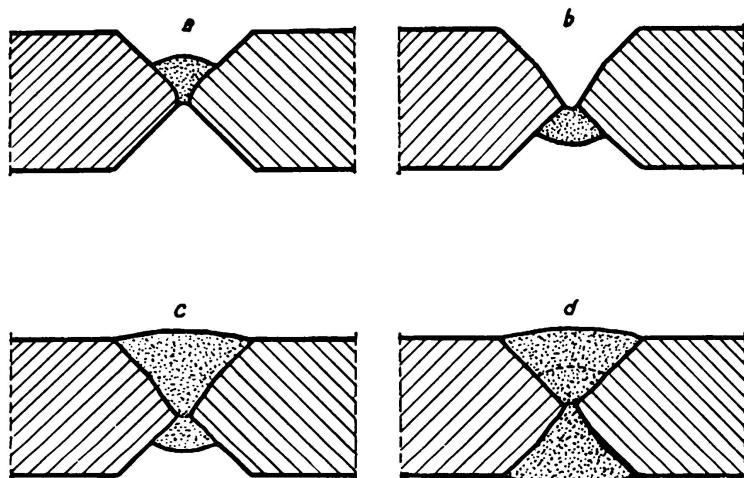
Fig. 11.

- a) Schweißen von einer Seite.
- b) Drehen und Freilegen der Wurzel. Röntgen.
- c) Ausschweißen der Wurzel und verfüllen.
- d) Drehen und verfüllen. Röntgen.

An anderer Stelle habe ich auf die Wichtigkeit des *guten Einbrands in der Wurzel bei Stumpfnähten* hingewiesen. Die Ursprungsfestigkeit in der Wurzel gut durchgeschweißter Stumpfnähte liegt bei Probestählen aus St. 37 bei $\rho_U = 18 \text{ kg/mm}^2$. Sie kann bei Fehlern in der Wurzel bis auf $\rho_U = 12 \text{ kg/mm}^2$ herabsinken. Wo es irgendwie geht, sollte daher nach dem Schweißen von einer Seite und Drehen des Werkstücks, die Wurzel vollständig von Schlacken gereinigt werden und so viel von der Schweiße und dem Mutterwerkstoff beseitigt werden, bis eine vollkommen blanke, fehlerfreie Oberfläche freigelegt ist. Dann erst darf von der Gegenseite die Wurzel verfüllt werden. Beim Beginn der Stumpfschweißung ist es im Gegensatz zu der Verschweißung bei Kehlnähten zwecklos, mit besonders dünnen Schweißdrähten vorzuschweißen. Ist nämlich die erste Schweißlage zu dünn, so ist es bei großer Dicke der zu verbindenden Querschnitte schon vorgekommen, daß die erste Schweißlage wegen der Schrumpfspannungen gerissen ist, eine solche Gefahr ist um so größer, je mehr die durch die Stumpfnah zu verbindenden Teile dem Schrumpfen Widerstand leisten. Man tut daher gut, bei langen Bauteilen großen Querschnitts schon die erste Schweißlage auf Schrumpfrisse durch Röntgenstrahlen prüfen zu lassen. Es ist dies deshalb zweckmäßig, weil dann die Kosten für die Be-

seitigung solcher Fehler viel kleiner sind, als wenn die Fehler erst festgestellt werden, wenn die Schweißnaht schon vollständig verfüllt ist. Mit Vorteil hat man die beiden zu verschweißenden Bauteile durch Zugvorrichtungen oder Pressen während der Abkühlung der Schweißraupe einander genähert, weil hierdurch die Reibung der zum Schweißen aufgelegten Bauteile vermindert wird, so daß sie leichter dem Schrumpfen folgen können. Bei dicken Stumpfnähten hat es sich auch als zweckmäßig erwiesen, von *einer* Seite zunächst nur etwa ein Drittel zu verschweißen, dann nach Bloßlegen der Wurzel zunächst die Gegenseite zuzuschweißen und zum Schluß erst vollständig die andere Seite zu verfüllen (s. Fig. 11). Auch ein Erwärmen¹⁰ der Bauteile bis zur Abkühlung der ersten Schweißlage vermag die Gefahr der Rißbildung zu vermindern. Zur Untersuchung der Stumpfnähte, selbst bei Dicken von 80 bis 100 mm, haben sich Röntgenstrahlen als ausgezeichnet erwiesen. Mittels der Röntgendifurchleuchtung ist es gelungen, nach und nach vollständig einwandfreie Stumpfnähte zu erzielen, nachdem zuvor mehrmals die Beseitigung mangelhafter Schweißnähte verlangt wurde. Die Nachprüfung mittels Röntgenstrahlen hat sich als außerordentlich

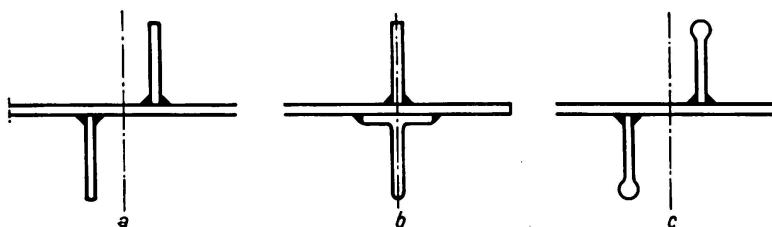
Fig. 13.

Die Stegblechaussteifungen¹¹ werden meist aus Flachstählen Fig. 13a, \perp -Stählen (Fig. 13b) oder Wulststählen (Fig. 13c), manchmal auch aus \perp -Stählen oder Schienen gebildet. Um eine Häufung der Schweißnähte am Stegblech zu vermeiden, versetzt man die Aussteifungen (Fig. 13a und c) oder man verwendet auf einer Seite Flachstähle, auf der anderen Seite \perp - oder I -Stähle.

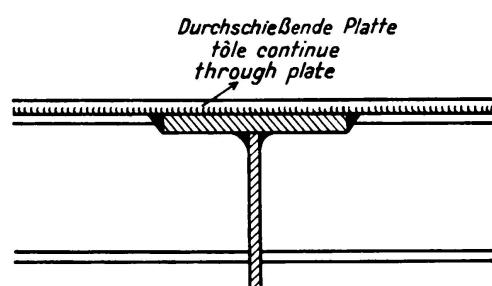
Fig. 15.

Liegt, wie in Fig. 15, die Oberkante der Fahrbahnlängsträger ebenso hoch wie diejenige des Querträgers, so dürfen die Längsträger mit den Querträgern durch Stumpfnähte und die durchschießenden Platten auch mit den Querträgern verschweißt werden. Namentlich bei den Stirnkehlnähten auf den Querträgern zur Verbindung der durchschießenden Platten mit den Querträgern sind ganz allmäßliche Übergänge von den Nähten zum Blech zu schaffen (leichte Stirnkehlnähte).

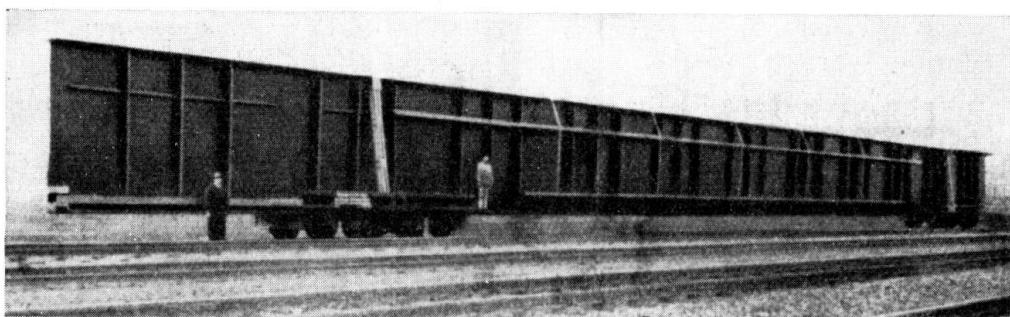
Fig. 16.

Bei Brücken,¹⁴ deren Hauptträger in einem Stück zur Baustelle befördert werden — z. B. sind Träger mit 61,7 m Länge und 3,82 m Höhe auf der Bahn befördert worden (Fig. 16) — kann Baustellenschweißung dadurch vermieden werden, daß die Anschlußteile für die Querträger- oder Querrahmen bereits in der Werkstatt angeschweißt werden und die Zwischenstücke auf der Baustelle mit genieteten Stößen eingefügt werden (Fig. 17). Müssen alle Stöße auf der Baustelle geschweißt werden, so sind die Querträgerstöße zweckmäßig in die Nähe der Momentennullpunkte zu verlegen. Auch hierbei muß durch Beziehen dafür gesorgt werden, daß die Schrumpfspannungen sich nicht schädlich auswirken können.

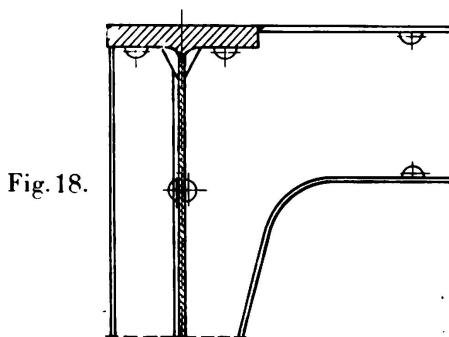
Fig. 18.

Querträger und Querrahmen dürfen an Gurtungen, die nur Druck bekommen, mit Stumpfnaht angeschweißt werden (s. Fig. 18). In Wechselgurten — wie sie über den Stützen durchlaufender Träger vorkommen können — muß bei einem solchen Anschweißen die zulässige Spannung entsprechend den Vorschriften herabgemindert werden.

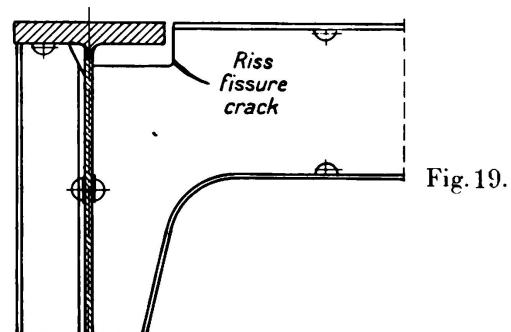
Fig. 19.

Trotz Ausklinkungen sind, wie in Fig. 19 angedeutet, schon Risse entstanden. Man wird also die Stumpfschweißung vorziehen.

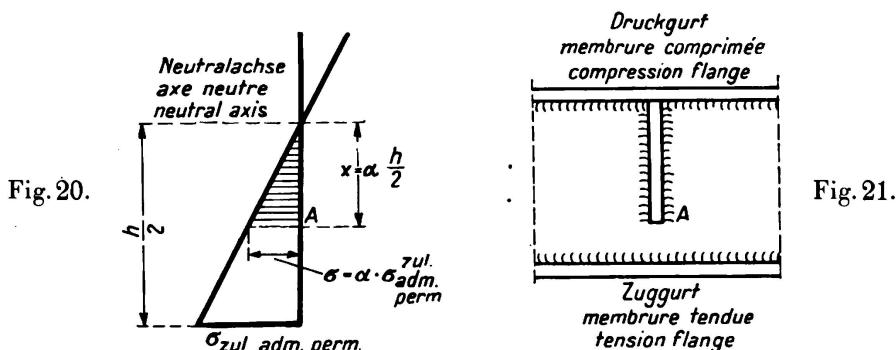
„Irgendwelche Bauteile z. B. Aussteifungen oder Trägeranschlüsse, dürfen erst von da ab durch Kehlnähte an das Stegblech im Zugteil angeschlossen werden, wo die Biegespannung im Stegblech höchstens

$$\sigma = \alpha \cdot \sigma_{zul} \quad \text{ist (Fig. 20).}$$

Der Abstand x von der Neutralachse wird

$$x = \frac{h}{2} \cdot \frac{\alpha \cdot \sigma_{zul}}{\sigma_{zul}} = \alpha \cdot \frac{h}{2}$$

Diese Vorschrift ist vollständig neu und ist sehr wichtig. Wohl hat man gewußt,¹⁵ daß die Aussteifungen nicht im Zuggurt angeschweißt werden dürfen. Ein Dauerfestigkeitsversuch in der Staatlichen Materialprüfungsanstalt in Dahlem mit einem geschweißten Blechträger, bei dem die Aussteifung nur etwas in die Zugzone hinein, also nicht ganz herabgeführt war (Fig. 21), hat gezeigt, daß hier Vorsicht am Platze ist, denn der Dauerbruch ging von Punkt A aus (beginnende Kehlnaht!).

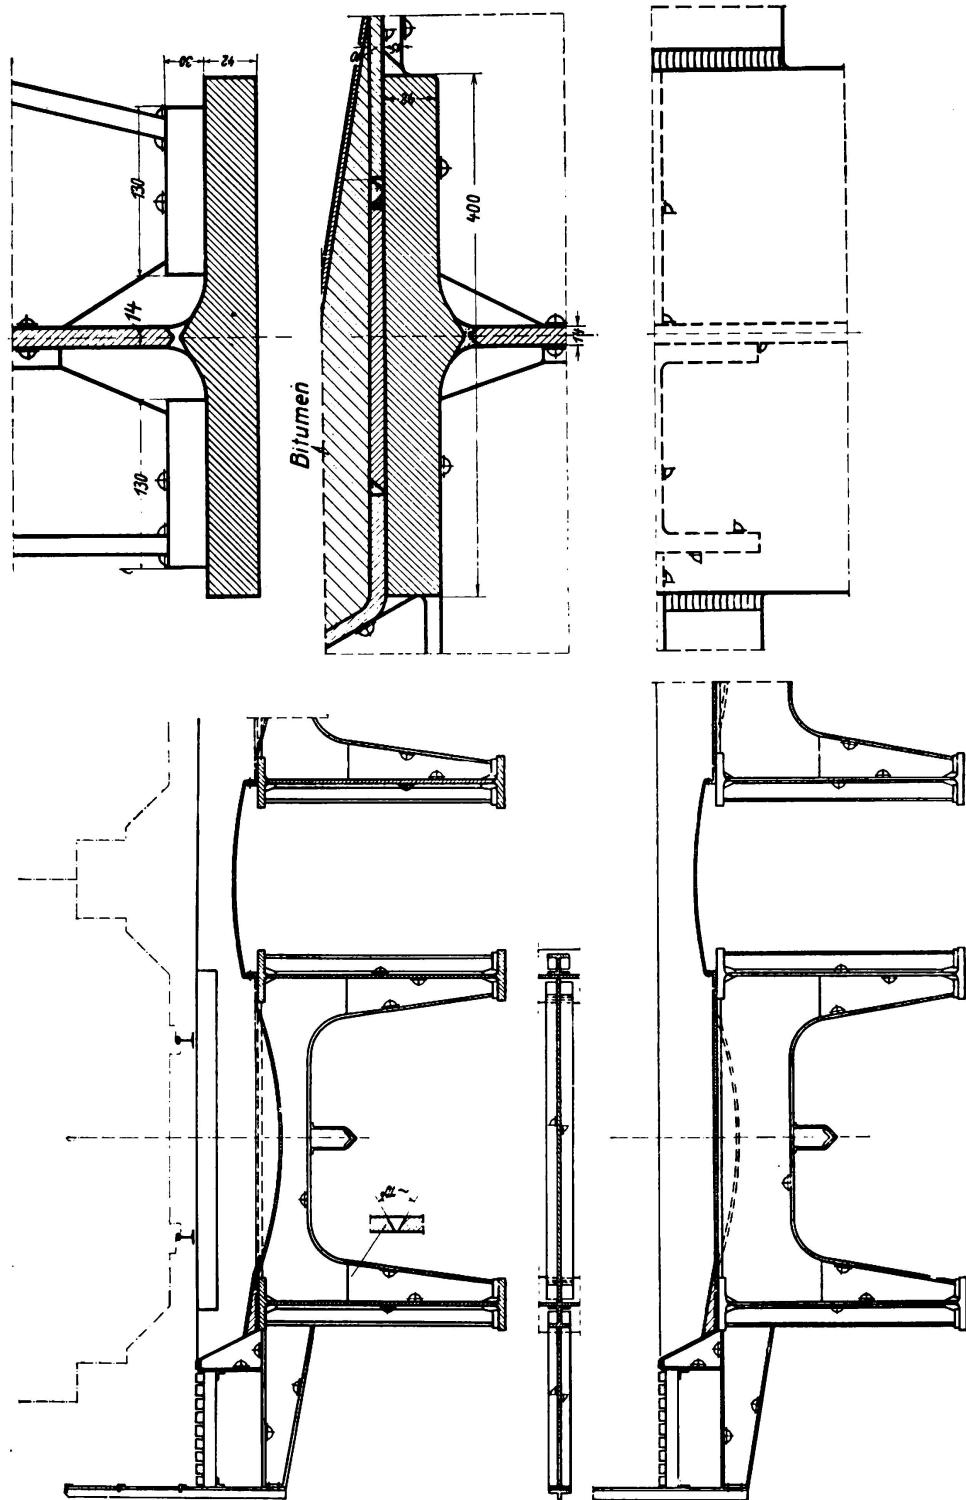
Fig. 22.

laschen — 50.15 zu verstärken. Diese Verstärkung entspricht nicht mehr den aus Dauerfestigkeitsversuchen gewonnenen Erkenntnissen. Es ist zu befürchten, daß wegen der beginnenden und endigenden Flankenkehlnähte und der Stirn-

kehlnähte, die quer zur Krafrichtung liegen, nach einiger Zeit Dauerbrüche an den Enden der Verstärkungslaschen und zwar im unverstärkten Untergurtstab eintreten. Jedenfalls kann nicht darauf gerechnet werden, daß wie bei einer

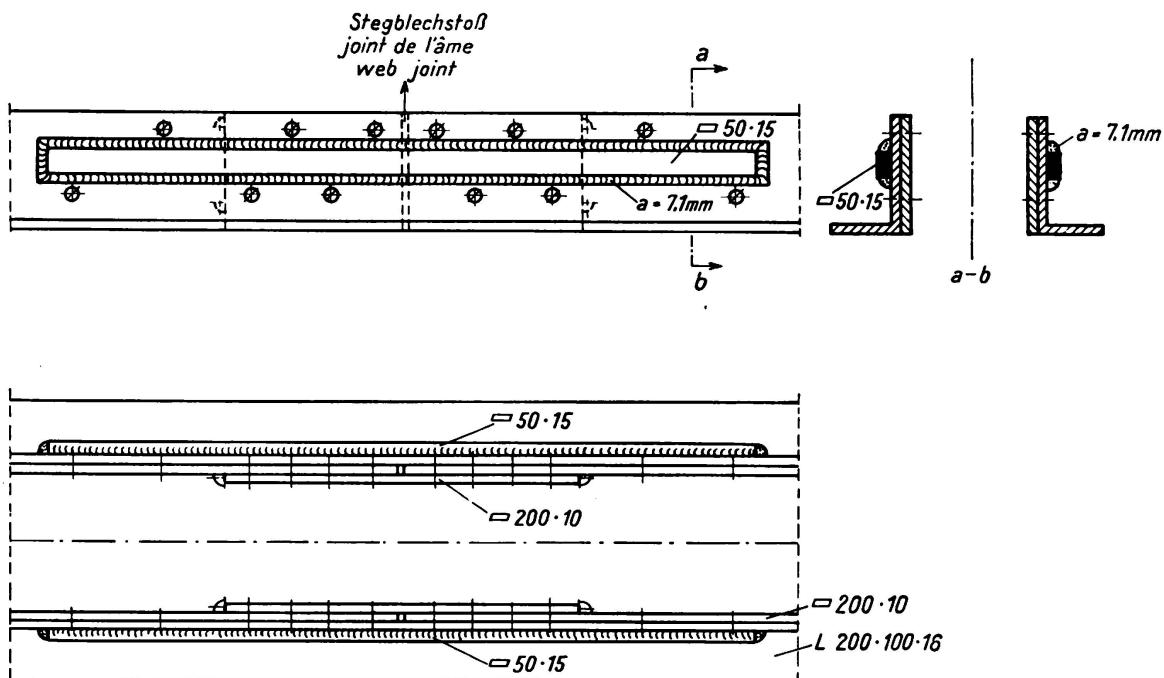
Fig. 23.

neuen Brücke $2 \cdot 10^6$ Lastwechsel bei voller Ausnutzung der zulässigen Spannungen erreicht werden. Die aufgeschweißten Verstärkungslaschen müßten nach den heutigen Erfahrungen bis in die Fachwerknotenpunkte hineingeführt werden. Etwas verbessert könnte die vorgenommene Verstärkung dadurch werden, daß die Enden der Flankenkehlnähte und die Stirnkehlnähte zur Erzielung eines allmählichen Übergangs zur Blechebene bearbeitet werden. Aber auch dann kann günstigenfalls die Lebensdauer der Brücke nur um einige Jahre verlängert werden. (Fig. 23).

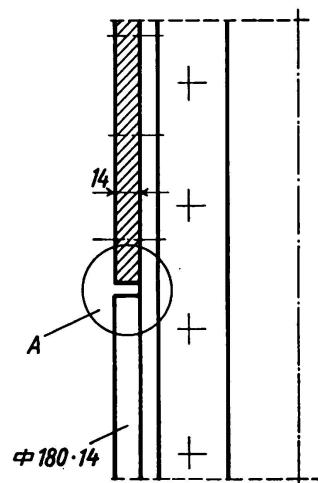
Fig. 25.

Bei zwei Pfosten kamen die sonst gleich langen Verstärkungsplatten — 180 · 14 nahe an die Unterkanten der hier größeren Knotenbleche heran (Fig. 25 Punkt A). Da nun keine Möglichkeit mehr bestand, wie sonst eine dünne Kehlnaht zu schweißen, wurde die so entstandene Fuge A einfach überschweißt (Fig. 26). An einer Stelle ist diese Überschweißungsnaht eingerissen.

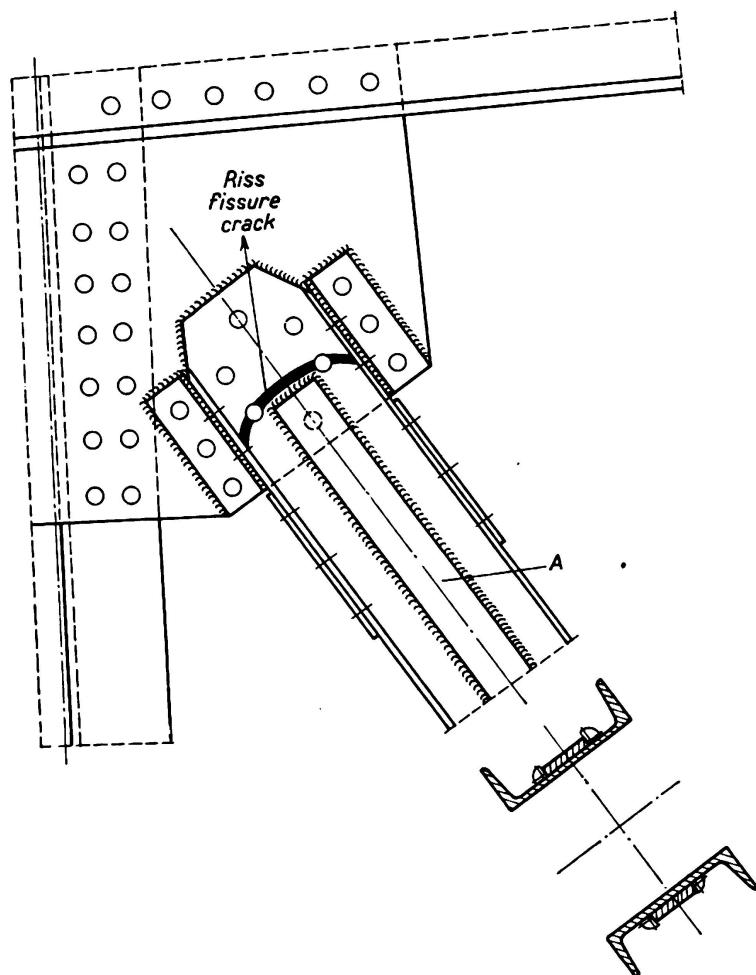
Fig. 28.

Bemerkenswert ist, daß sich die Kerbrisse nach Fig. 28 schon nach drei-

vierteljähriger Betriebsdauer, die Kerbrisse nach Fig. 29 erst nach einer solchen von 4 Jahren und 5 Monaten einstellten.

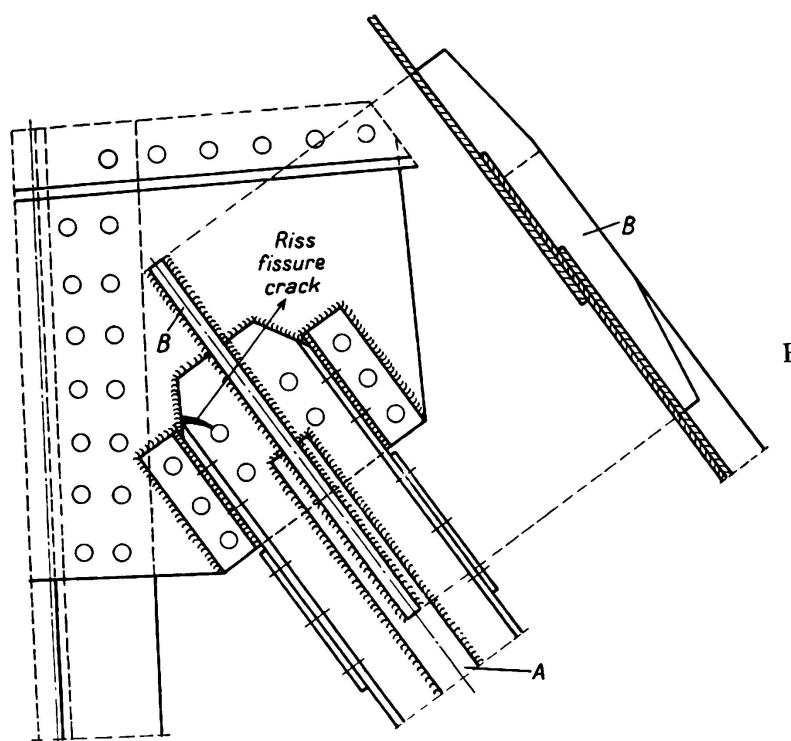
Fig. 29.

Nach einer weiteren Betriebsdauer von 4 Jahren und 5 Monaten, im Frühjahr 1936, zeigten sich fast gleichzeitig bei 5 Schrägstäben Risse wie in Fig. 29 dargestellt, die von einer Ecke der L-Eisen, die zwischen abgearbeitetem L-Eisenflansch und dem stehen gebliebenen L-Eisensteg gebildet wird, zu dem nächstgelegenen Nietloch führten.

Diese Risse sind auf Kerbwirkung zurückzuführen, da an dieser Stelle die Kräfte aus dem abstehenden L-Eisenflansch in das Stegblech abgeleitet werden. Es tritt klar hervor, daß beim Schweißen die Kerbgefahr viel größer ist als beim Nieten, denn erst durch die Verstärkungsschweißung wurden sowohl Beiwinkel als auch L-Eisen mit dem Knotenblech vollkommen starr verbunden. Hätte man von vornherein die Verstärkungsteile bis auf die Knotenbleche heraufgeführt, und auch die Verschweißung der Beiwinkel und der Stabköpfe unterlassen, so wären möglicherweise Schäden vermieden worden.

Nach dem heutigen Stande der Schweißtechnik würde man besser die beiden J-L-Eisen der Streben durch einen Steg verbinden, der, ohne die vorhandene Nietung der Stabanschlüsse wesentlich zu beeinflussen, leicht bis weit in den Knotenpunkt hineingeführt werden kann.

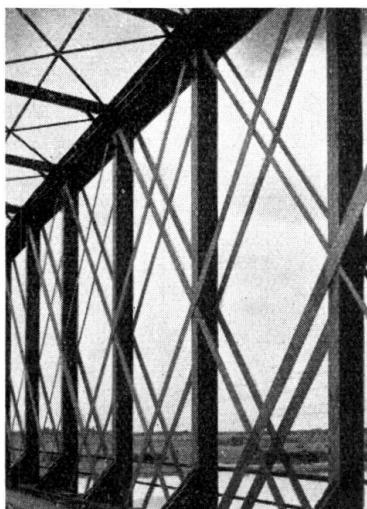
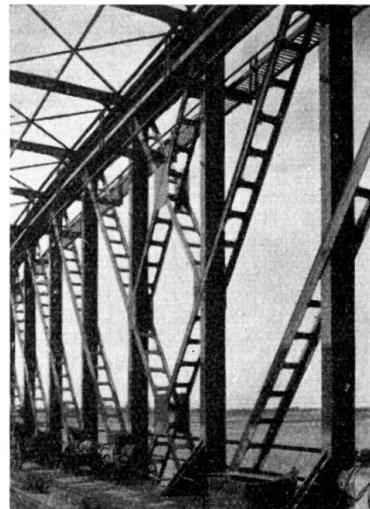
An einer älteren genieteten Brücke wurden die aus zwei Flacheisen bestehenden Zugstreben durch Schweißung zu steifen Stäben verstärkt. Bei der in den Fig. 30 und 31 gezeigten Brücke wurden zwischen die Flacheisen der Zugstreben Stegbleche eingeschweißt, aus denen zur Gewichtersparnis bereits vor dem Schweißen Öffnungen herausgeschnitten waren. [Es muß hierbei darauf

geachtet werden, daß die Versteifungsstege möglichst weit in die Knotenpunkte hineingeführt und die dort endenden Flankenkehlnähte zur Herabminderung der Kerbgefahr sorgfältig bearbeitet werden (Allmählicher Übergang)]. Durch das Einschweißen der Verstärkungsteile haben sich die ursprünglich schlaffen Diagonalen zusammengezogen und wurden erfreulicherweise gespannt. Trotzdem bleibt die Verstärkung ein Notbehelf, um die Lebensdauer der Brücke wenigstens für einige Jahre zu verlängern. Hier gilt bezüglich der unklaren Spannungsverhältnisse das im vorhergehenden Beispiel Gesagte.

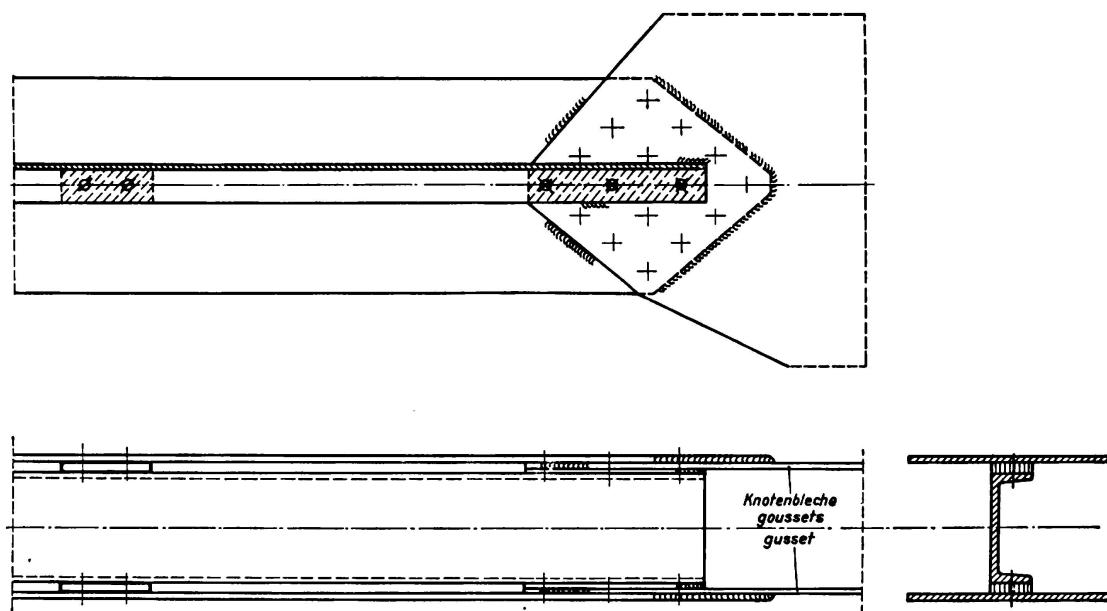
Fig. 32.

In Fig. 32 ist dargestellt, wie bei einer anderen älteren Brücke die Flacheisenstreben durch Einnieten von L-Eisen verstärkt wurden. Die Schweißung ist nur zur Verstärkung des Nietanschlusses im Knotenpunkt verwendet worden, da das Knotenblech bereits reichlich durch Nietbohrungen geschwächt und ein Weiterführen des L-Eisens in den Knotenpunkt nicht möglich war. Die Arbeiten wurden im Jahre 1931 ausgeführt. Man hielt, damals noch ohne praktische und Versuchserfahrungen, diese Lösung für angängig. Nach den heutigen Er-

kenntnissen dürfen sowohl die vorhandenen Zugstreben als auch deren Anschlüsse nicht noch zusätzlich durch den Schweißanschluß des Verstärkungsteils beansprucht werden (Schäden siehe unter C.). Der Verstärkungsteil, hier ein L-Eisen, muß unmittelbar an das Knotenblech angeschlossen werden, die Futterbleche müssen vor Inanspruchnahme durch den Anschluß bereits angeschlossen sein. Wenn auch noch keine Schäden aufgetreten sind, so ist doch anzunehmen, daß infolge von Spannungshäufungen und Kerbwirkung durch die Stirnkehlnähte die Lebensdauer der Brücke eine beschränkte ist.
