Zeitschrift: IABSE congress report = Rapport du congrès AIPC = IVBH
Kongressbericht

Rubrik: Ia: The present state of welding technic

Observations sur les causes et formes de rupture des constructions soudées

Notes on the causes and kinds of failure of welded structures

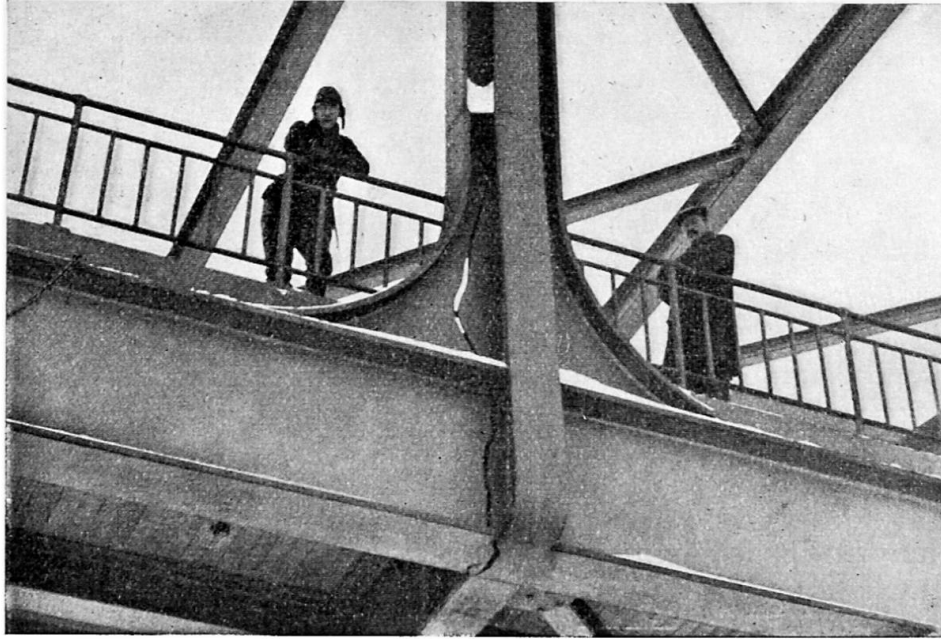
Fig. 2. Rupture dans une poutre, composée par soudure, constituant membrure inférieure, à la jonction avec une entretoise et avec un montant.

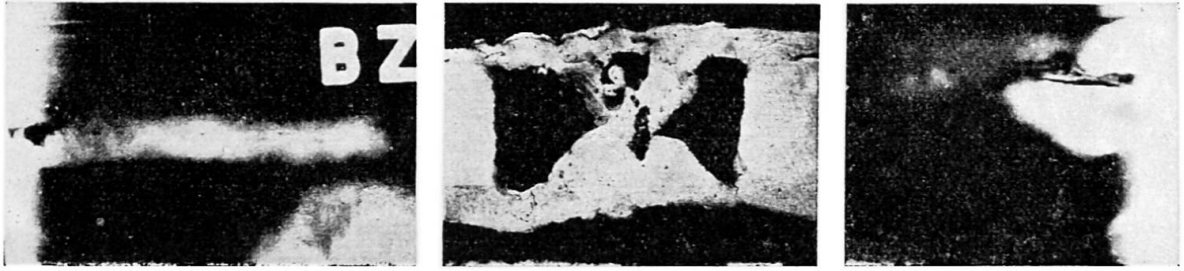
Fig. 4. Inclusions de laitier rencontrées au point d'intersection des soudures d'âme et des semelles d'une poutre en I. – **Fig. 5.** Coupe horizontale dans l'âme d'une poutre en I à l'intersection du joint d'âme et d'un joint de semelle. – **Fig. 6.** Fissuration issue du point d'intersection du joint d'âme et d'un joint de semelle d'une poutre en I.

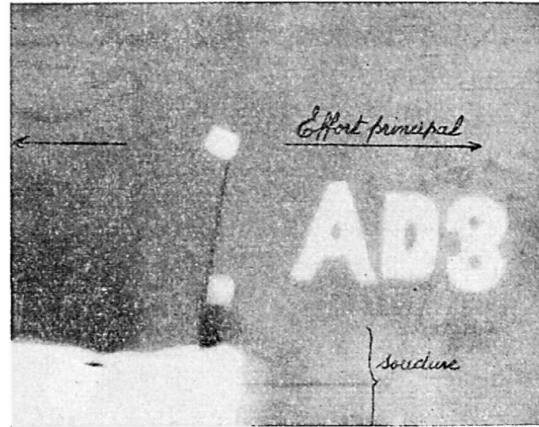
Fig. 8. Défaut et amorce de rupture à l'intersection de deux éléments se raccordant à angle vif.

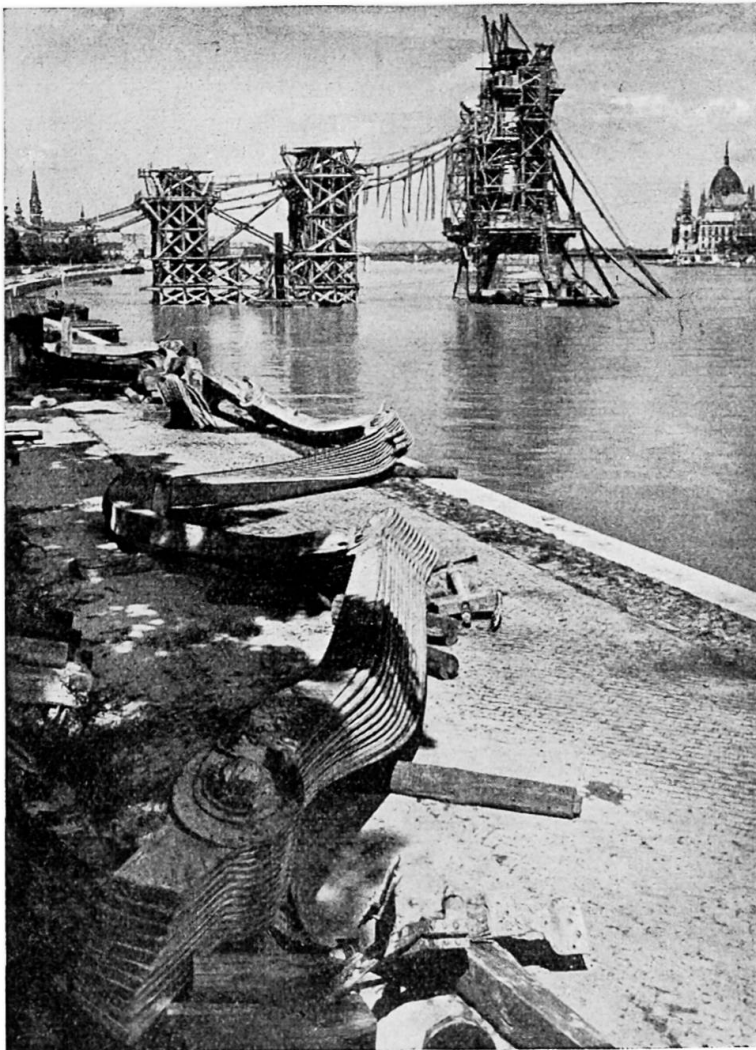
Fig. 9. Recuperated, crooked chain-bundles in foreground, supporting and staging, with the saved chain-line of the right span to be readjusted in the background.
