Zeitschrift: IABSE congress report = Rapport du congrès AIPC = IVBH
Kongressbericht

Rubrik: Ia: The present state of welding technic

Observations sur les causes et formes de rupture des constructions soudées

Notes on the causes and kinds of failure of welded structures

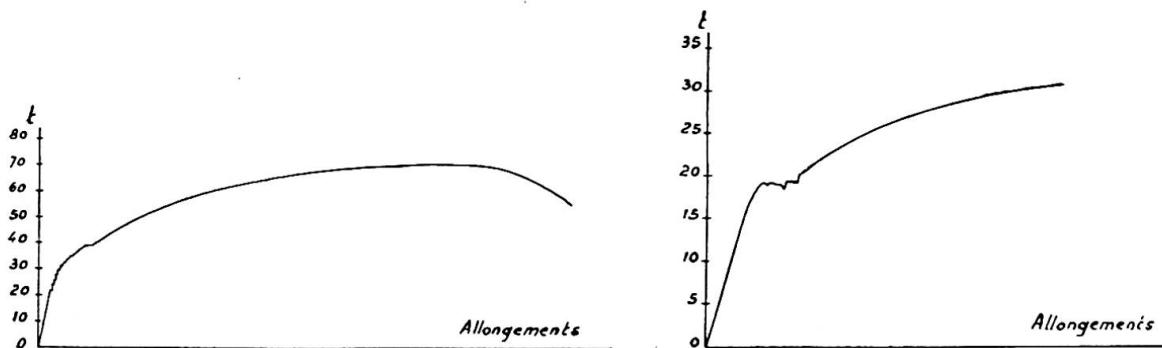
Fig. 1 et 2. Courbes tension - déformations de deux barreaux droits de mêmes dimensions, du même acier, le premier s'est rompu avec striction; le second sans.

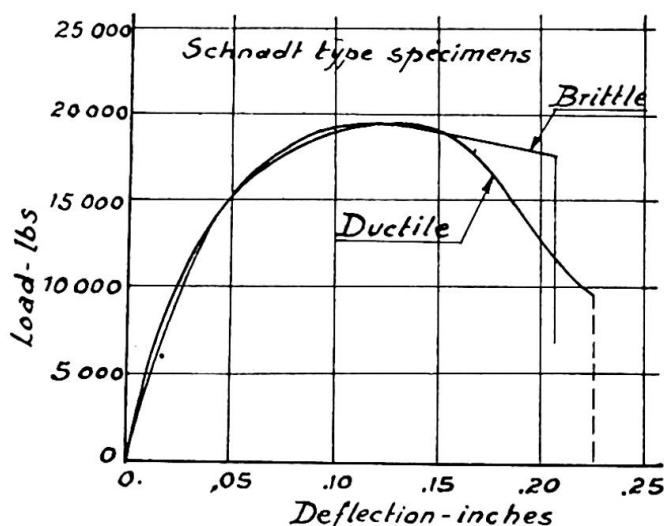
Fig. 3. Essais américains de flexion lente sur barreaux entaillés du type Schnadt.

Les expérimentateurs américains ont trouvé le même résultat par des essais de flexion lente sur les barreaux entaillés du type Schnadt, comme le montre la figure 3, empruntée à E. P. Klier, F. C. Wagner et M. Gensamer (¹). L'invocation de l'état de tension triaxial est le plus souvent en défaut, car il s'agit généralement d'éprouvettes (dans les essais) ou de pièces (dans les ouvrages avariés) dont une dimension est très faible par rapport aux deux autres.

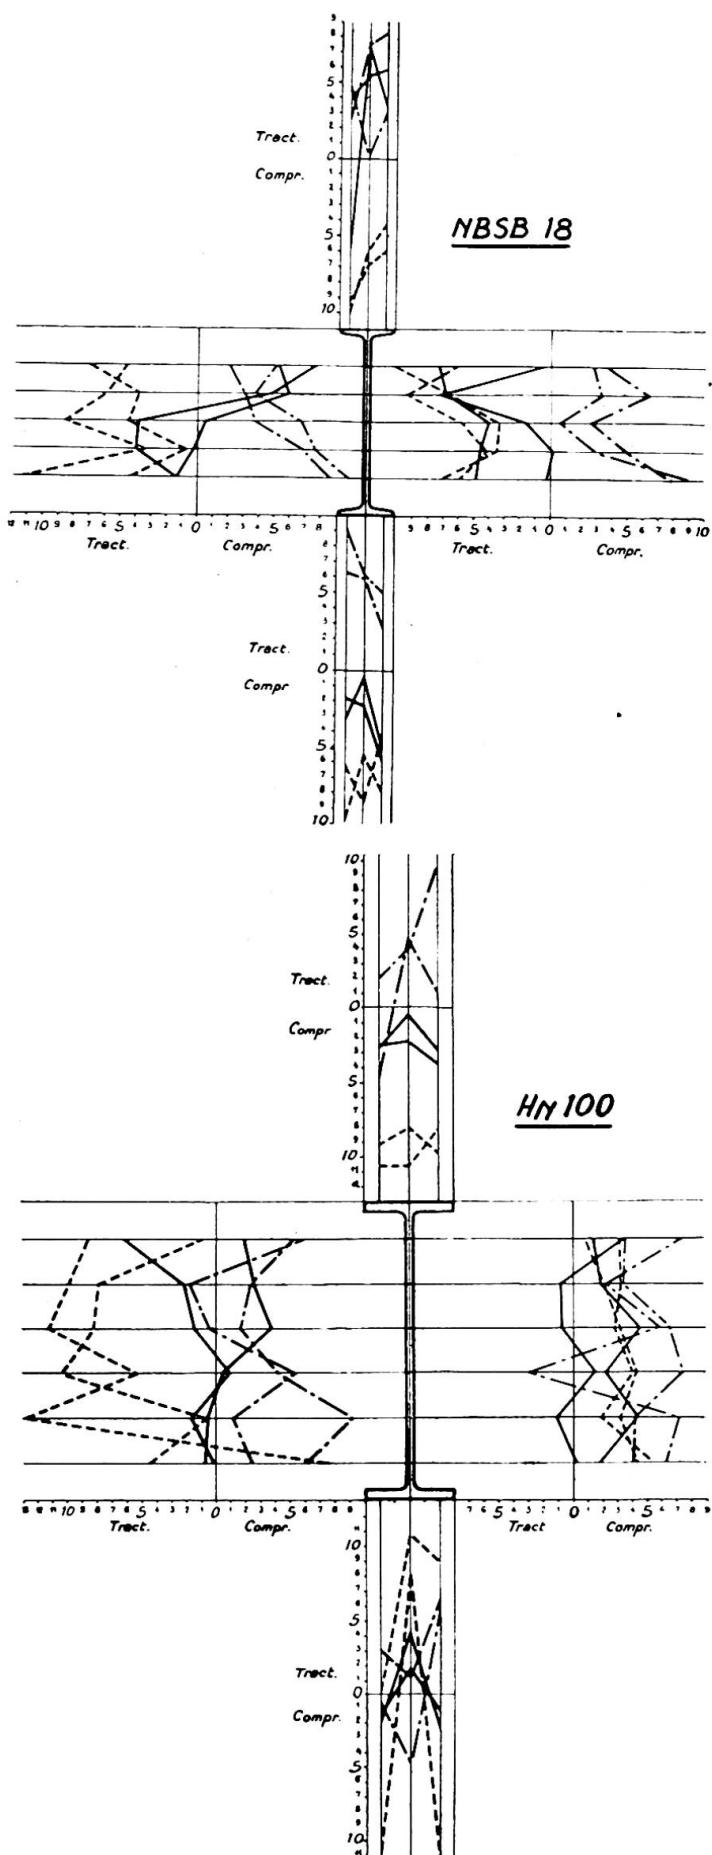
Fig. 3 à 7. Etats de tension sur âme et semelles pour chacun des 5 cas envisagés.

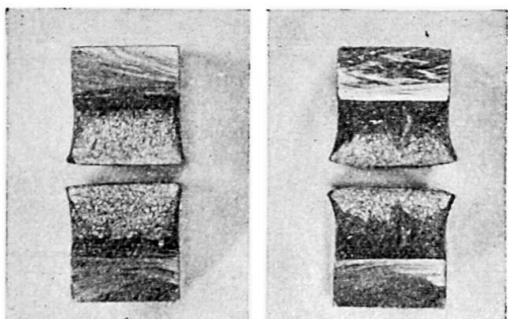
Fig. 17. Barreau rompu dans l'essai de résilience U.F.; on notera dans l'essai à droite la faille transversale due à un doublage.

Une résilience UF, n° 1, a donné 9,1 kgm et, fait curieux, la rupture du barreau s'est compliquée d'une faille transversale due à un doublage (fig. 17).

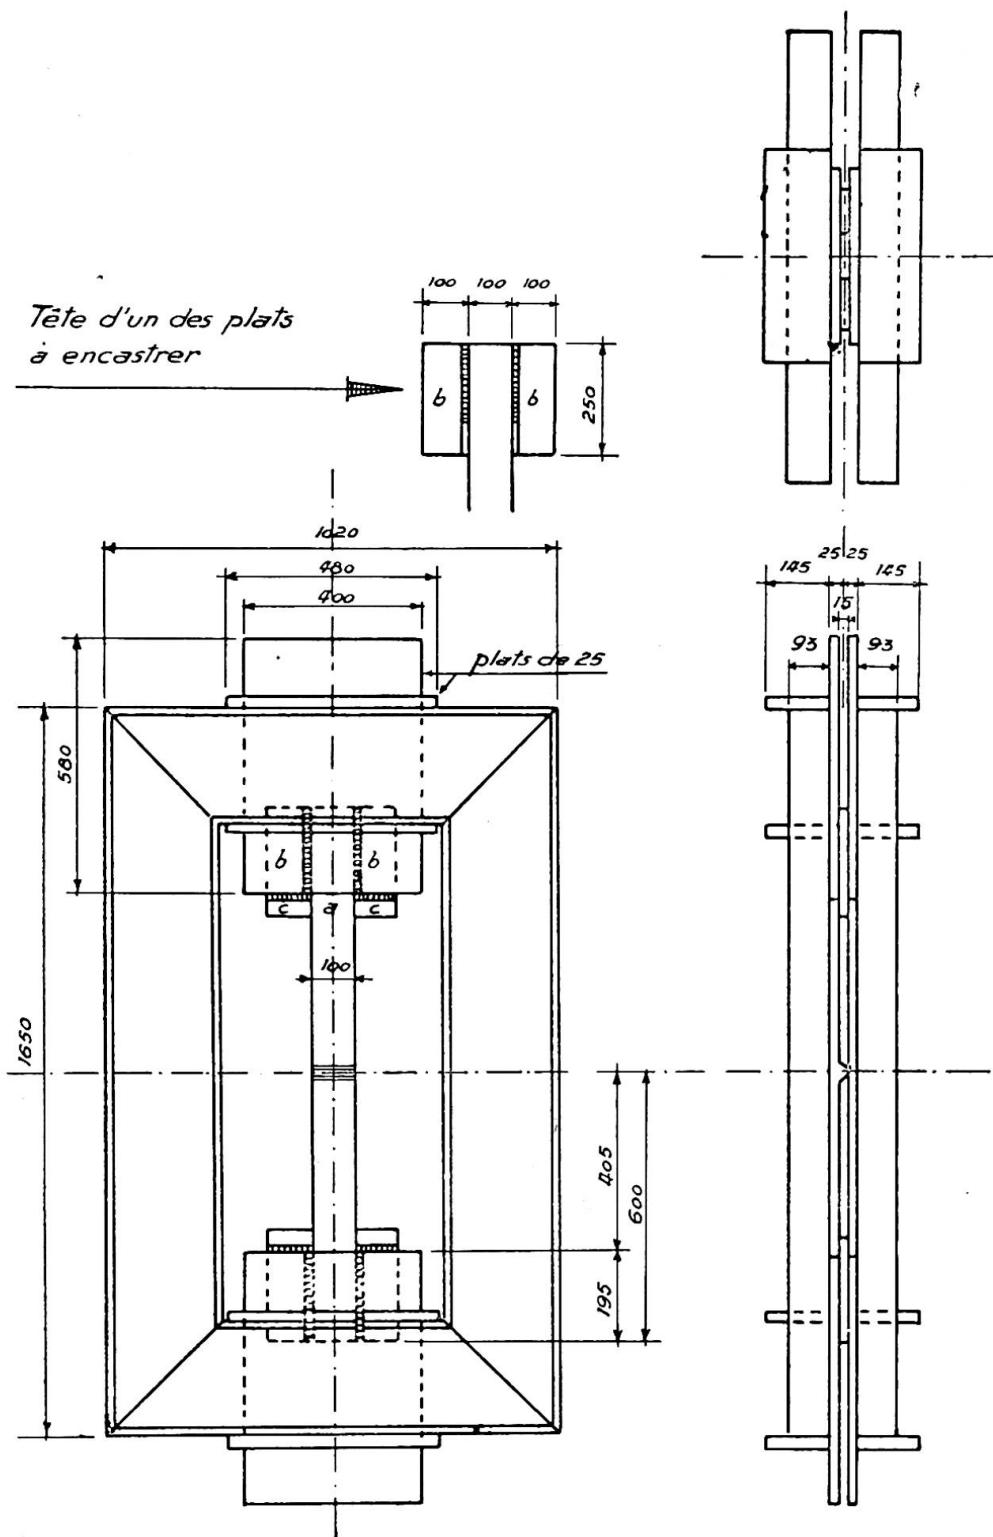
Fig. 3. Cadre rigide pour l'encastrement des éprouvettes.

Lorsqu'on mesure le retrait transversal sur des éprouvettes de mêmes dimensions que les précédentes, mais encastrées aux deux extrémités dans un cadre rigide (fig. 3) le retrait transversal est diminué aussi bien à l'état d'encastrement qu'après la libération des éprouvettes (libération qui aug-

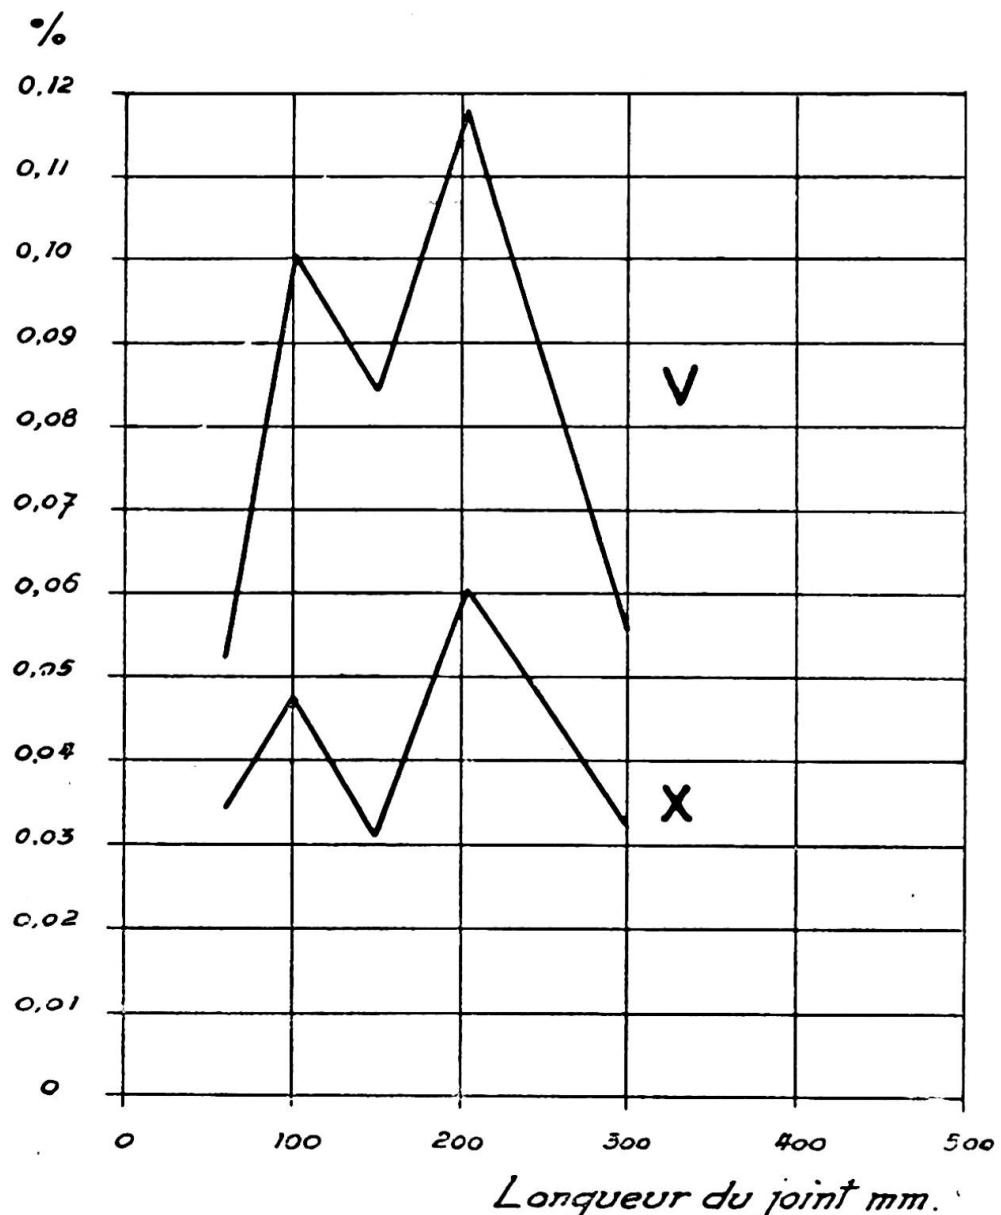
Fig. 7. Déformation longitudinale à 24 mm de l'axe du joint en % de la base de mesure, multiple de 47 mm.

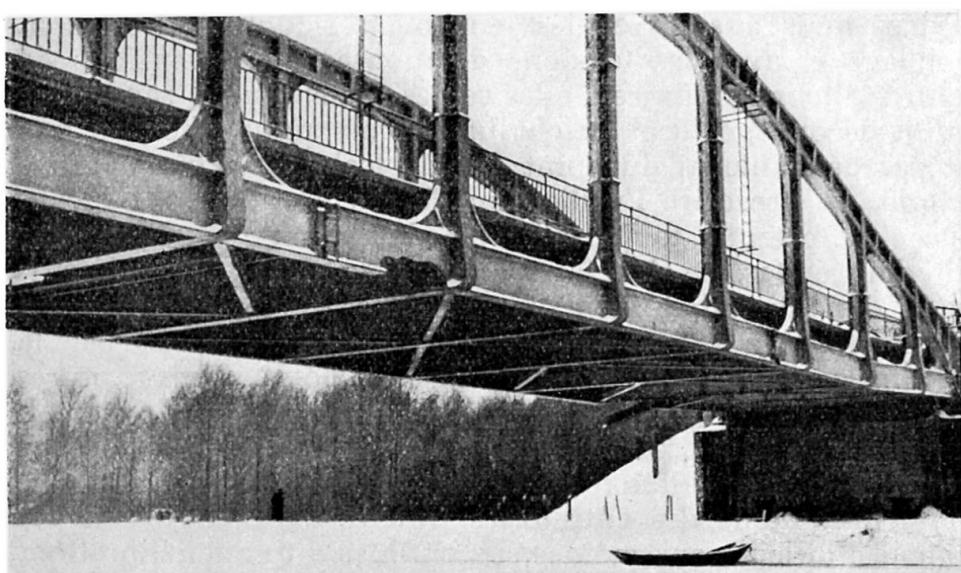
Fig. 1. Rupture dans un profilé constituant membrure inférieure, à la jonction avec une entretoise et avec un montant.

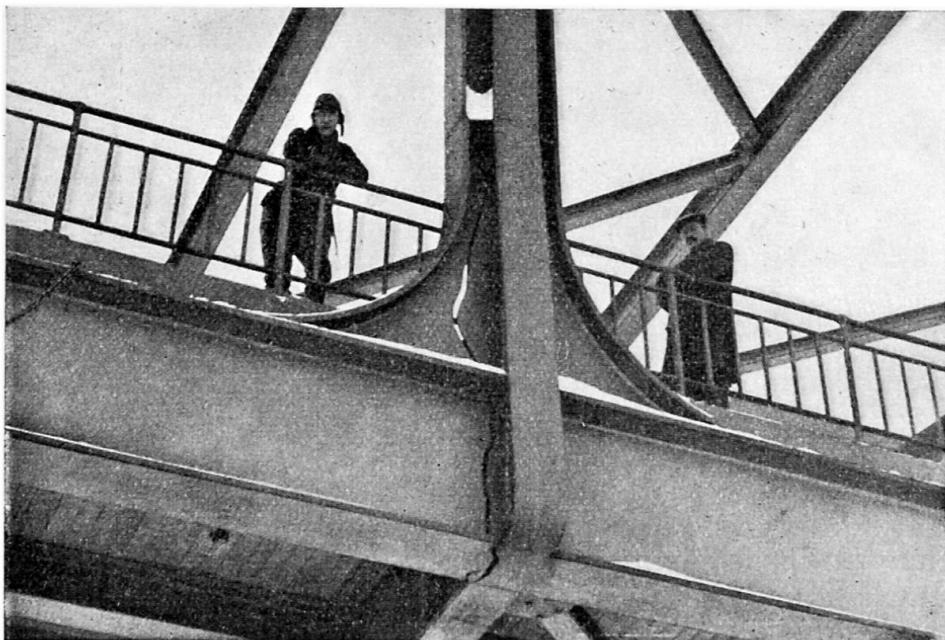
Fig. 2. Rupture dans une poutre, composée par soudure, constituant membrure inférieure, à la jonction avec une entretoise et avec un montant.

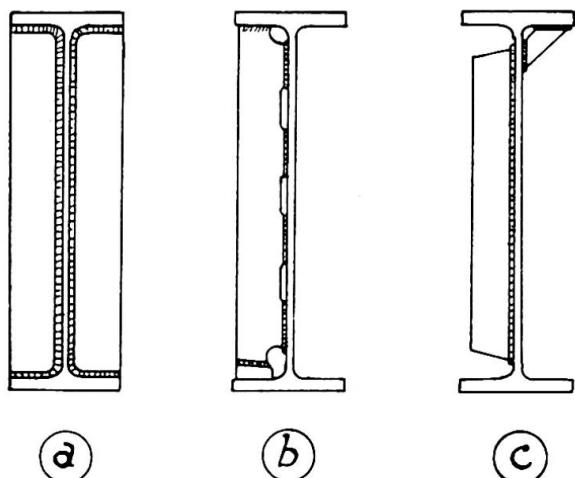
Fig. 3. Modes de fixation des raidisseurs d'une poutre en I.

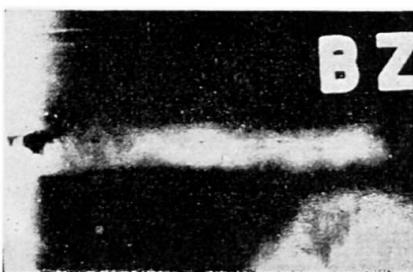
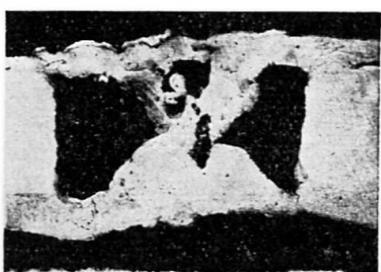
Fig. 4. Inclusions de laitier rencontrées au point d'intersection des soudures d'âme et des semelles d'une poutre en I. — **Fig. 5.** Coupe horizontale dans l'âme d'une poutre en I à l'intersection du joint d'âme et d'un joint de semelle. — **Fig. 6.** Fissuration issue du point d'intersection du joint d'âme et d'un joint de semelle d'une poutre en I.

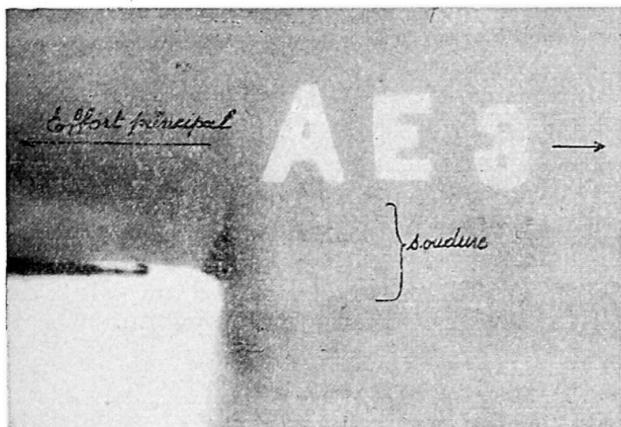
Fig. 8. Défaut et amorce de rupture à l'intersection de deux éléments se raccordant à angle vif.

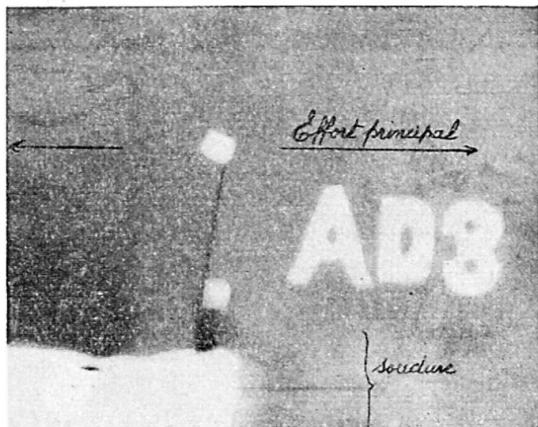
Fig. 9. Défaut et rupture de deux éléments se raccordant à angle vif.

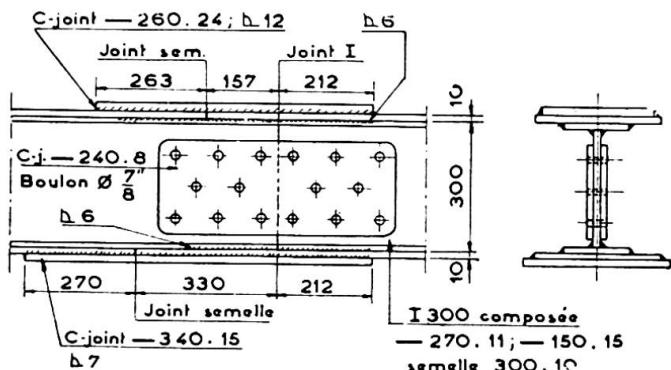
Fig. 11. Réparation d'une ossature : exécution d'un joint de poutre à retrait empêché.

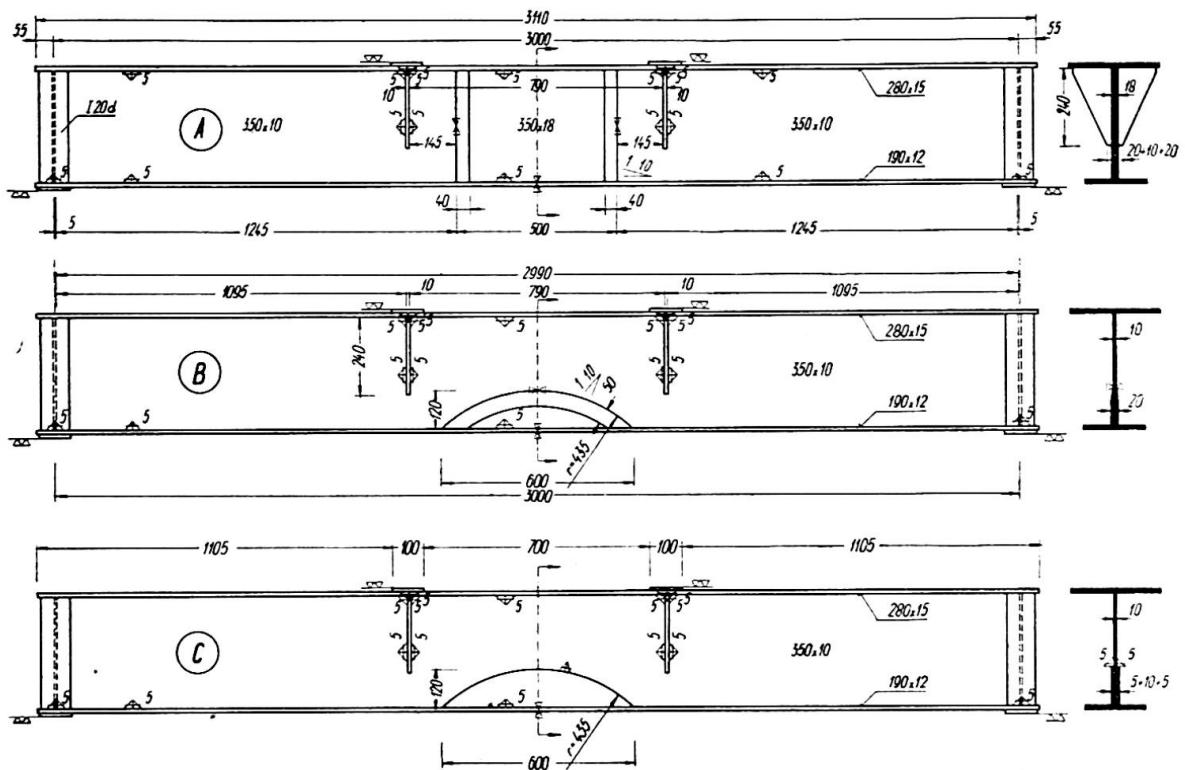
Fig. 1. Poutres d'essais de trois mètres de longueur du Laboratoire des Recherches et d'Essais des Matériaux et des Constructions de Bâtiments à Prague. Le renforcement des joints des semelles a été réalisé de la manière suivante :

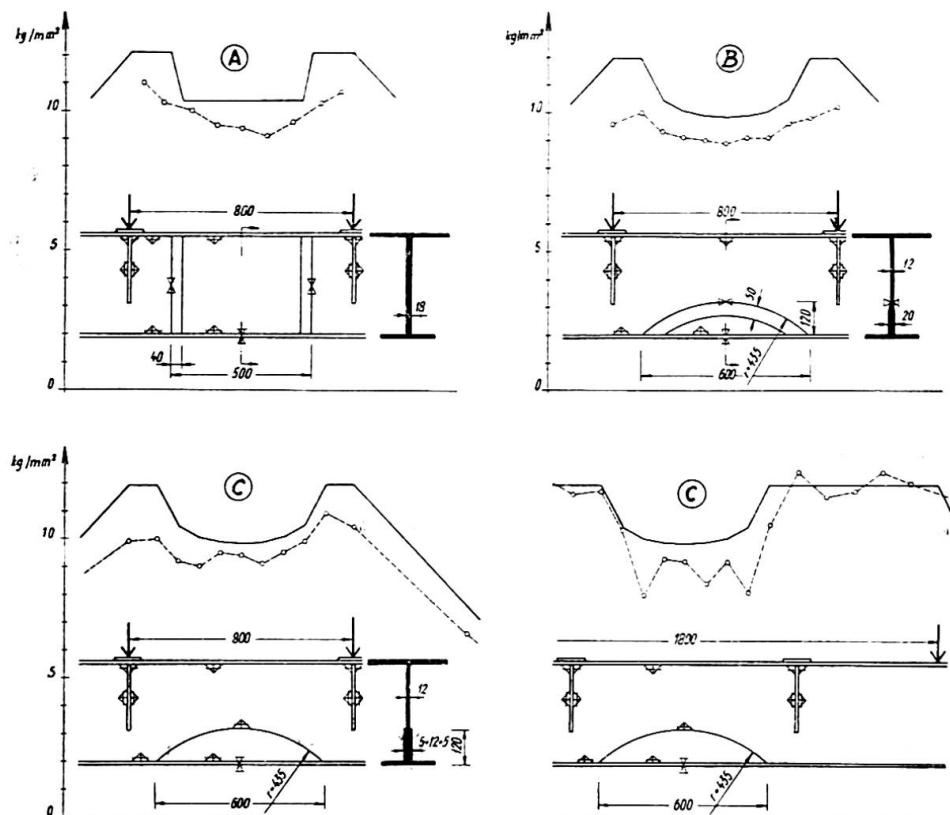
Fig. 2.
Tensions moyennes des semelles dans les poutres d'essai :
— : valeurs calculées ;
... : valeurs mesurées.

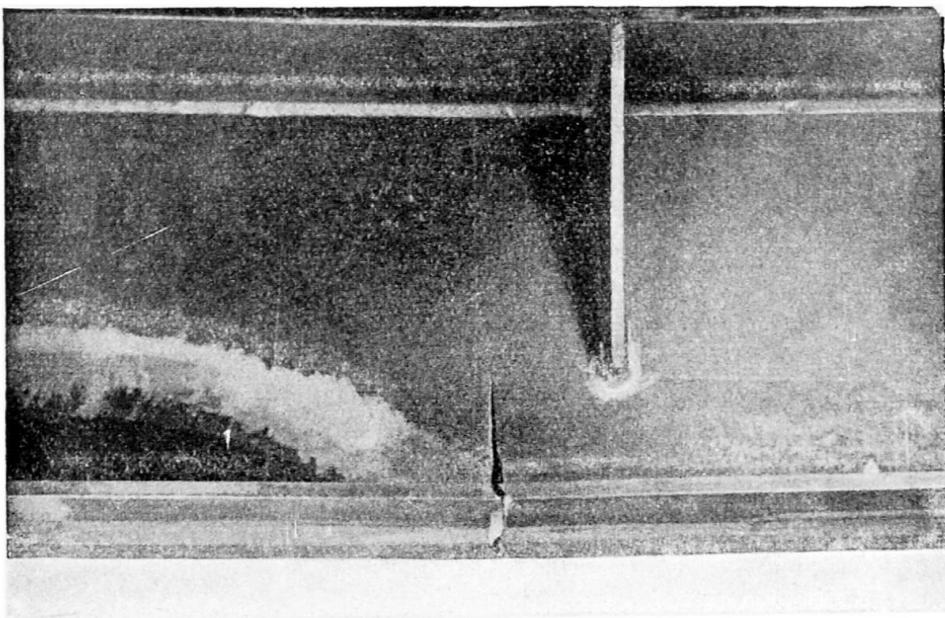
Fig. 4. Rupture d'une poutre sollicitée entre 9 kg/mm^2 et $23,7 \text{ kg/mm}^2$ après 2.000.000 de sollicitations.

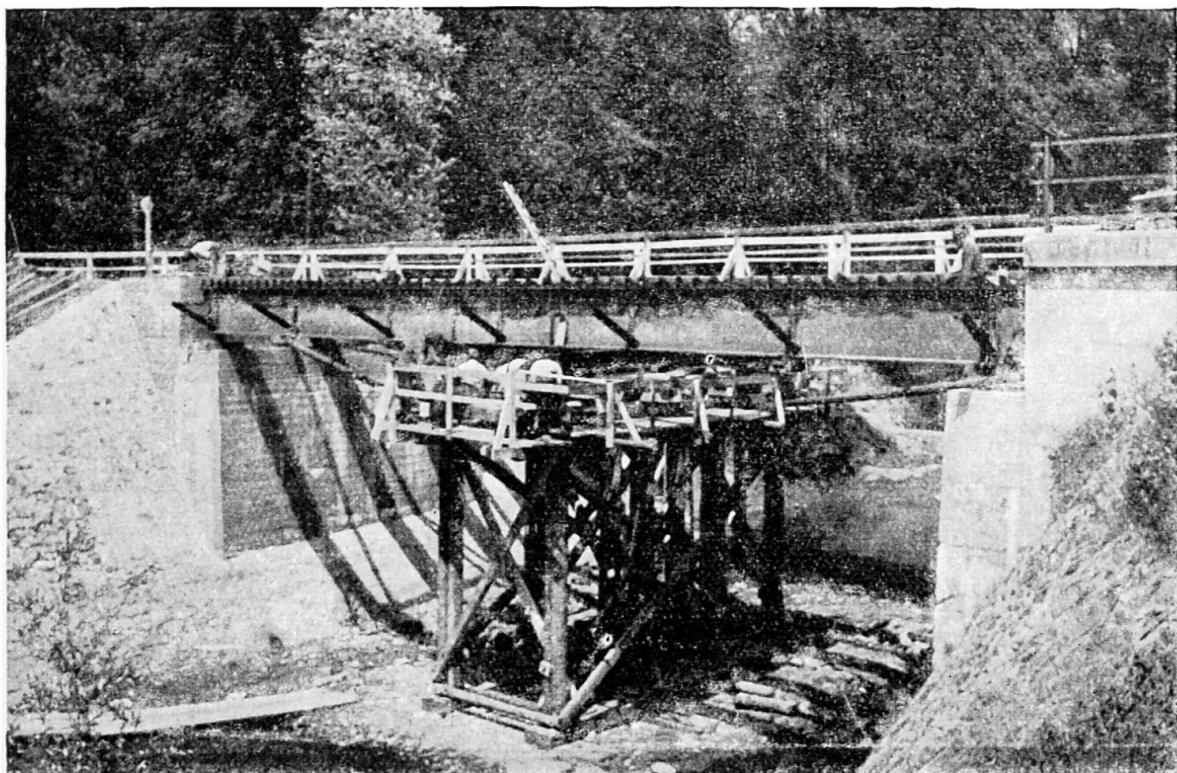
Fig. 6. Pont en cours de bétonnage (stade a de la figure 5).

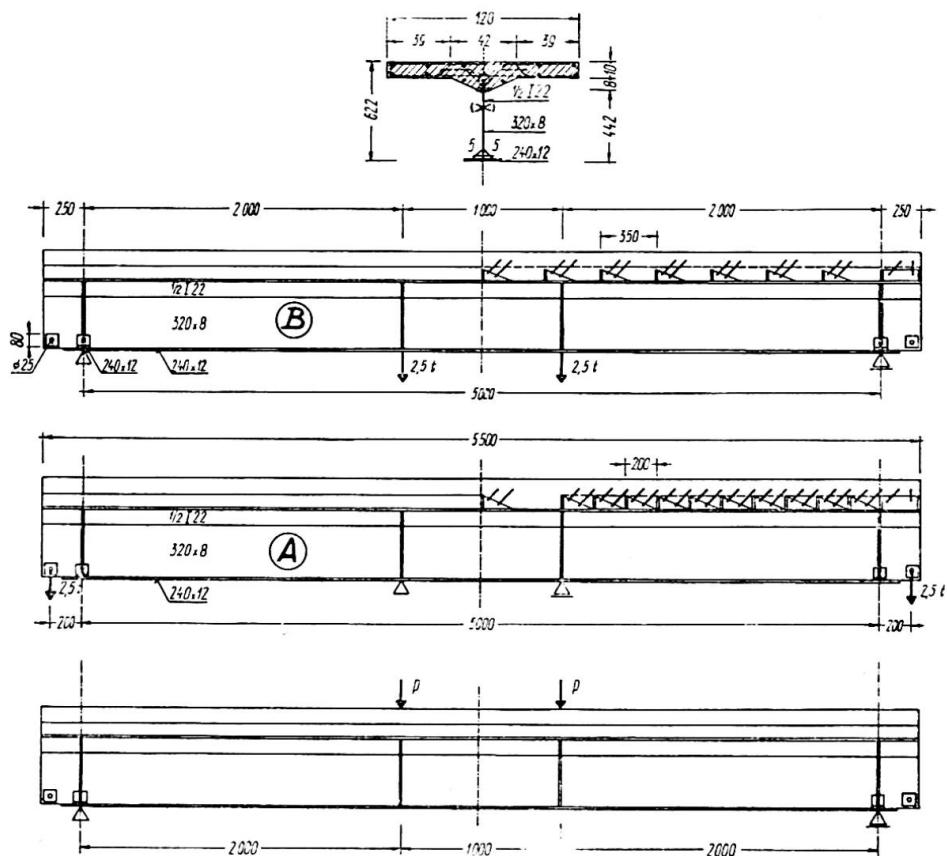
Fig. 8. Poutres d'essais.

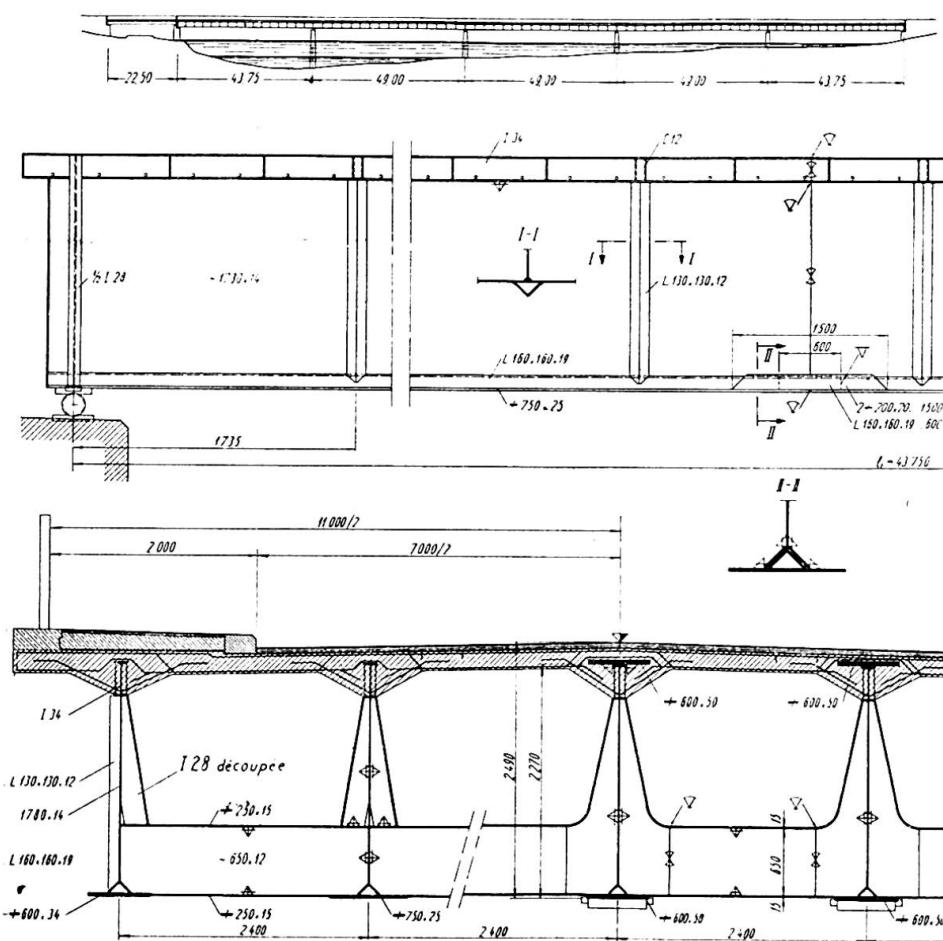
Fig. 11.
Pont-route de
234,5 mètres
de longueur
de construc-
tion mixte.

La construction, dont le montage à l'usine s'achève, sera assemblée par soudure sur un échafaudage fixe érigé dans la première ouverture et sera de là successivement lancée longitudinalement jusqu'à la rive opposée. Le poids de la construction métallique est de 750 tonnes, alors qu'une construction rivée aurait exigé plus de 1 000 tonnes d'acier.

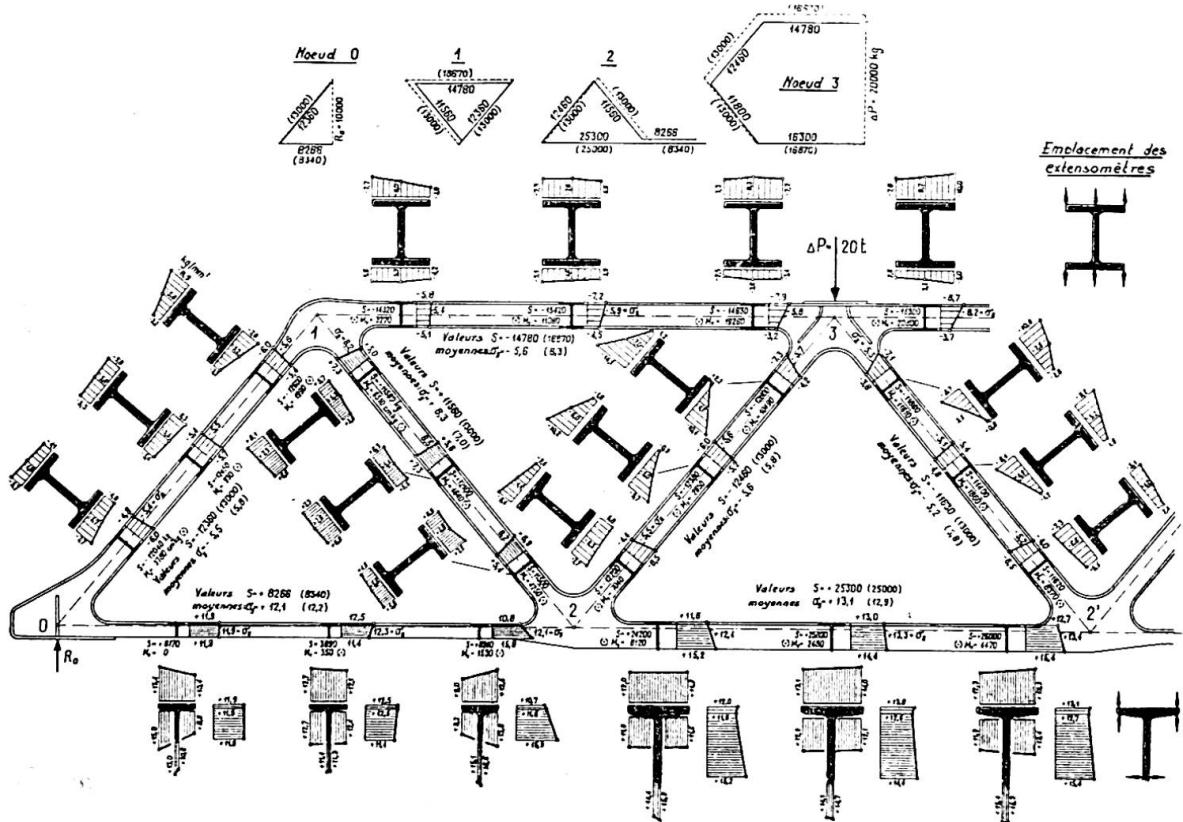
Fig. 2. Polygone des forces des nœuds 0, 1, 2 et 3. Tensions dans les barres :

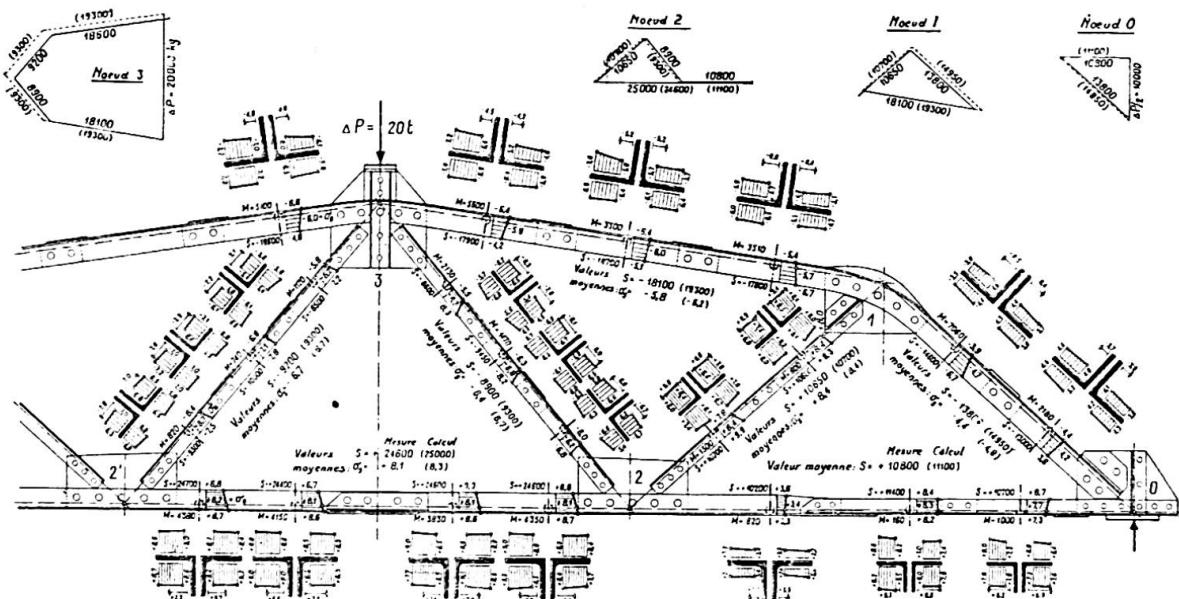
Fig. 3. Polygone des forces des nœuds 0, 1, 2 et 3. Tensions dans les barres :

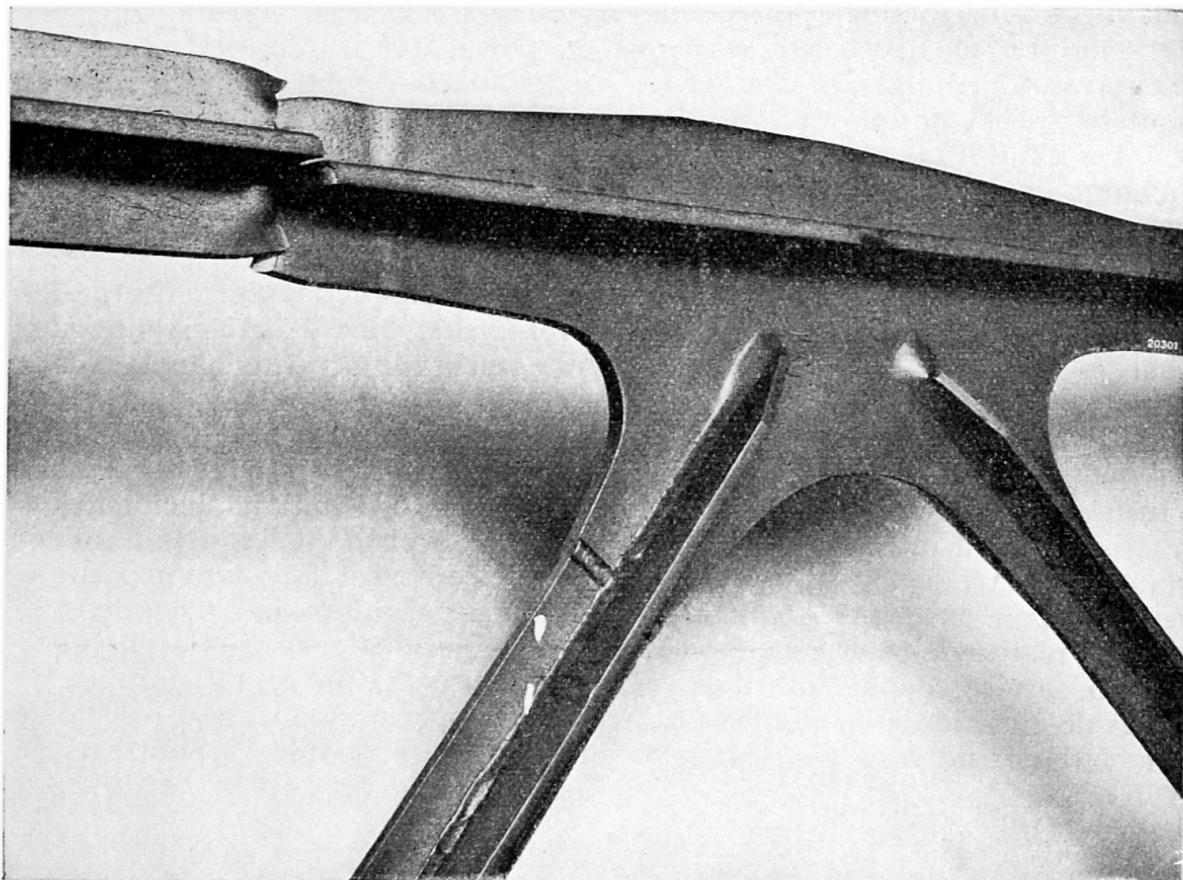
Fig. 4. Rupture de la poutre n° 1.

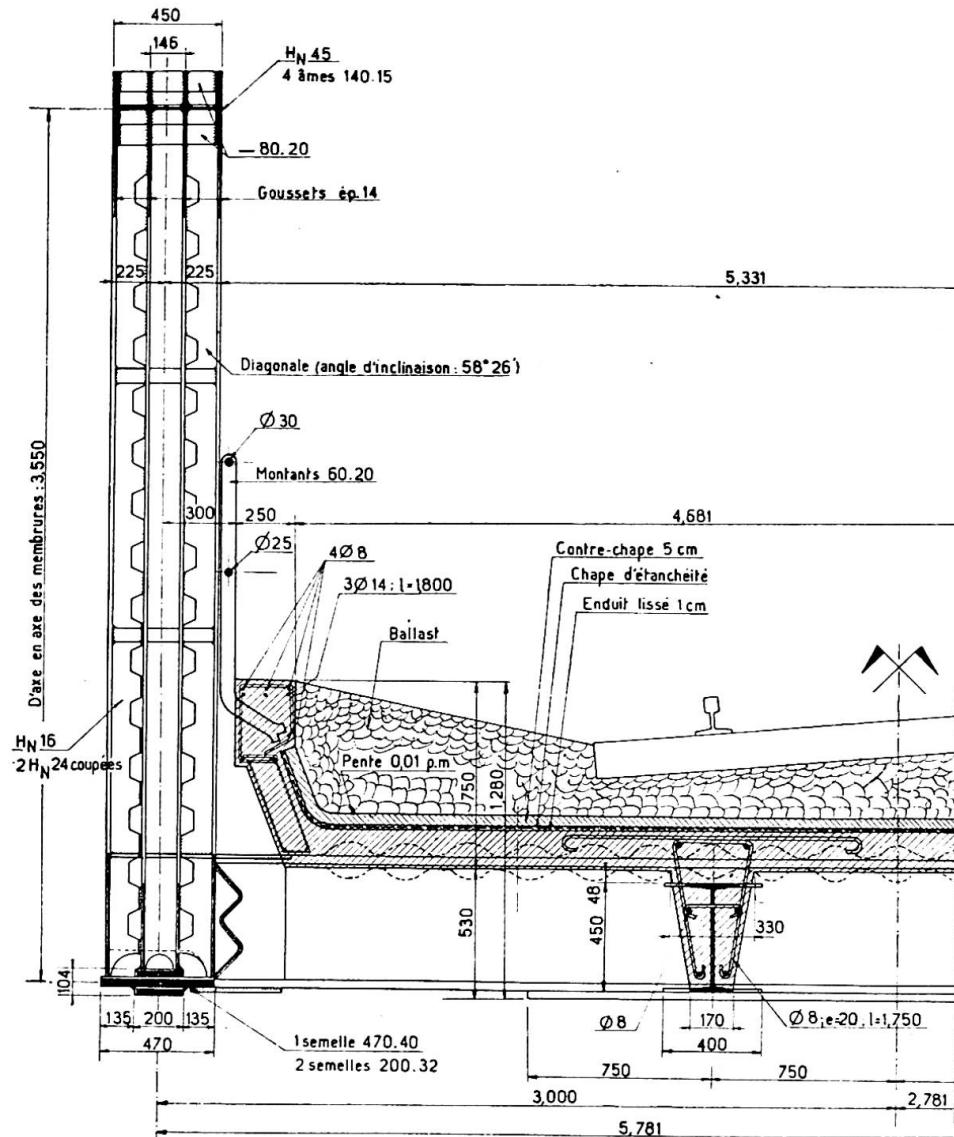
Fig. 3. Elévation du pont des Joncherolles. (Demi-coupe longitudinale.)

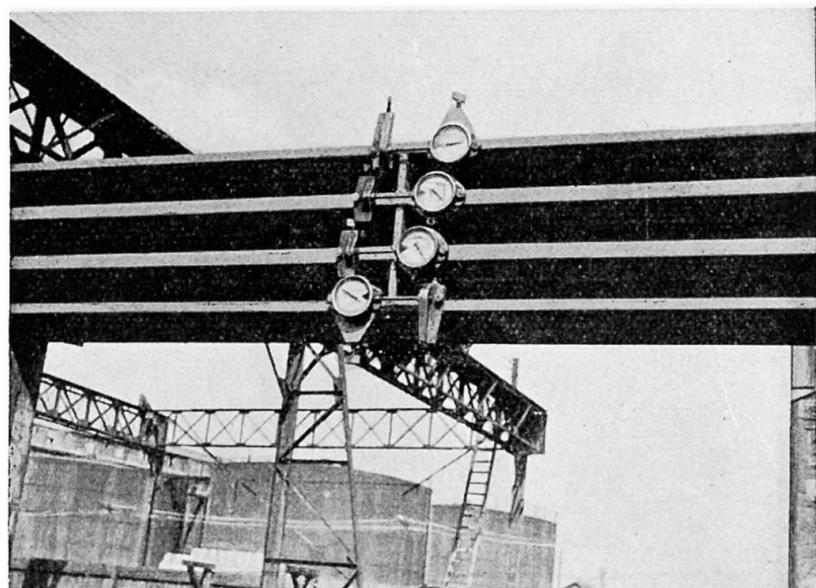
Fig. 10. Essai en atelier.
Tensomètres fixés sur
les membrures.

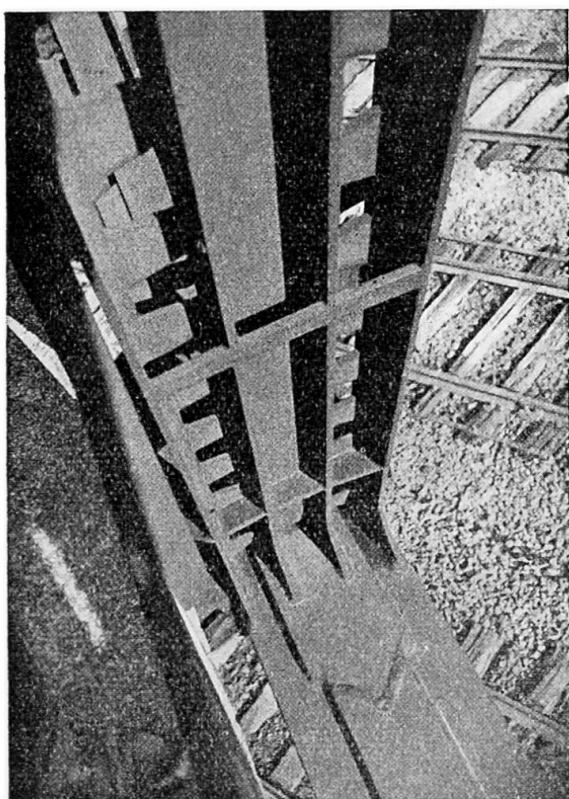
Fig. 11. Assemblage d'une diagonale avec la membrure inférieure.

Sur la figure 12 prise verticalement de haut en bas, on voit nettement l'ouverture de la partie inférieure de l'âme des treillis qui, tout en facilitant l'exécution des soudures longitudinales sur la membrure inférieure, a permis l'aération du nœud.

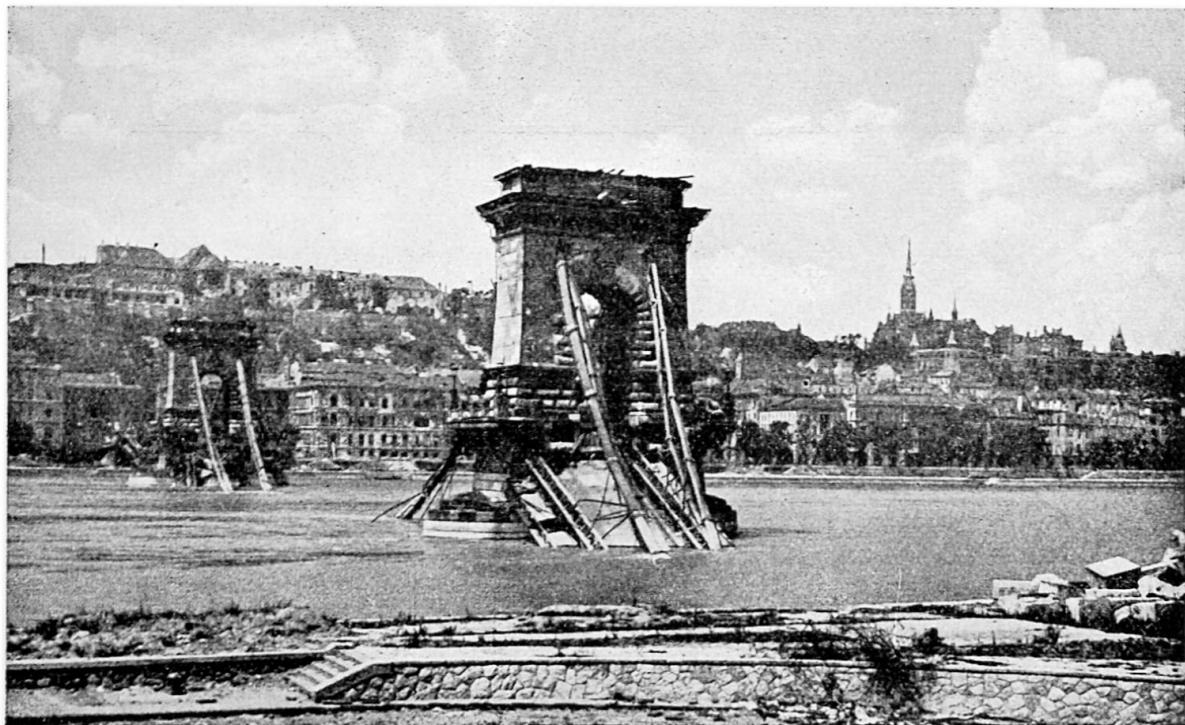
Fig. 4. View of the blown up « Chain-bridge » Budapest.

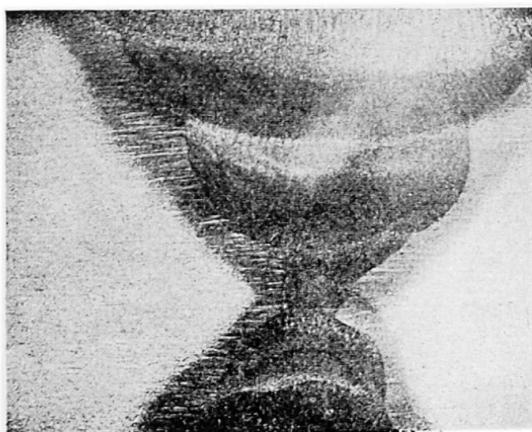
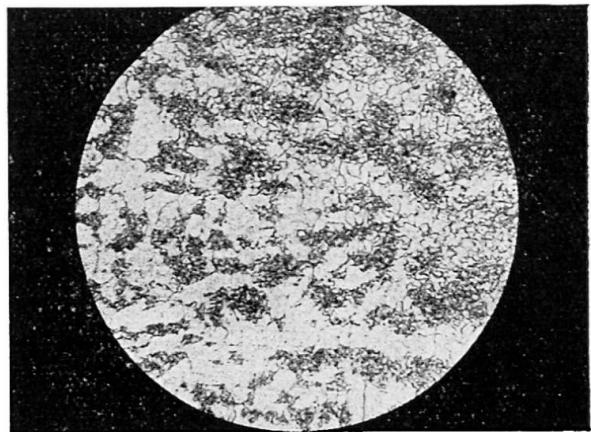
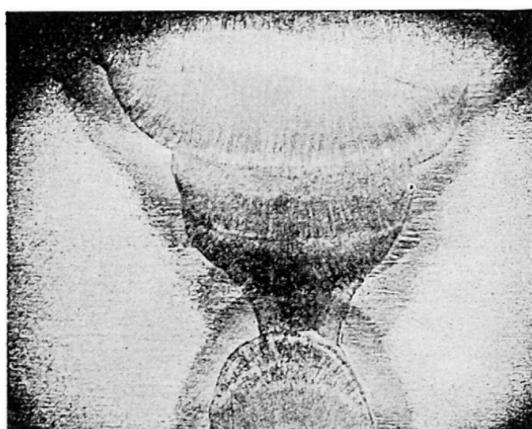
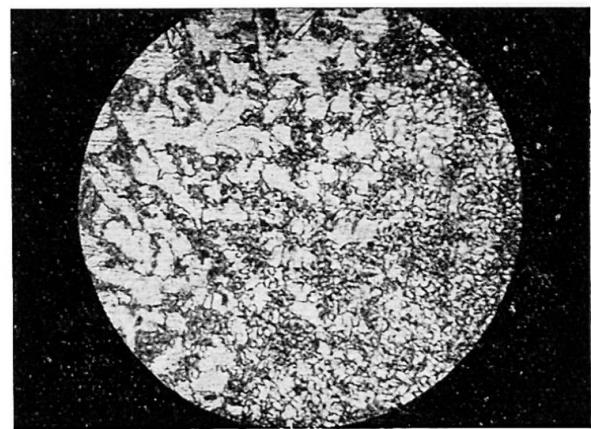
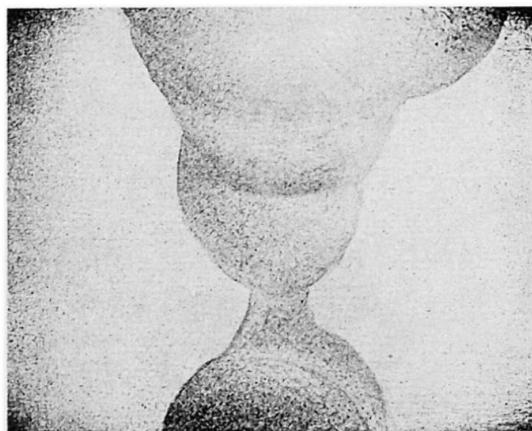
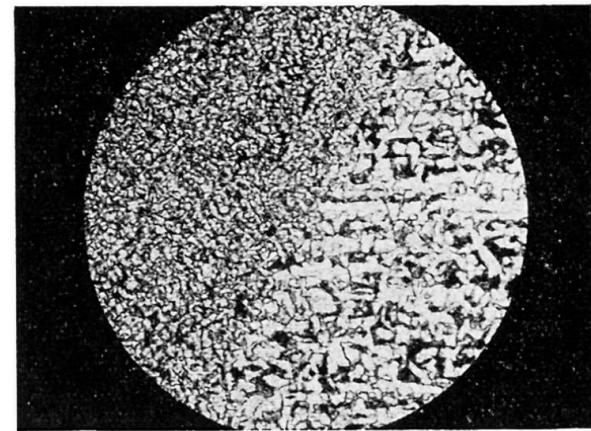
Fig. 7. Macrostructure of X-welds of the test specimens :

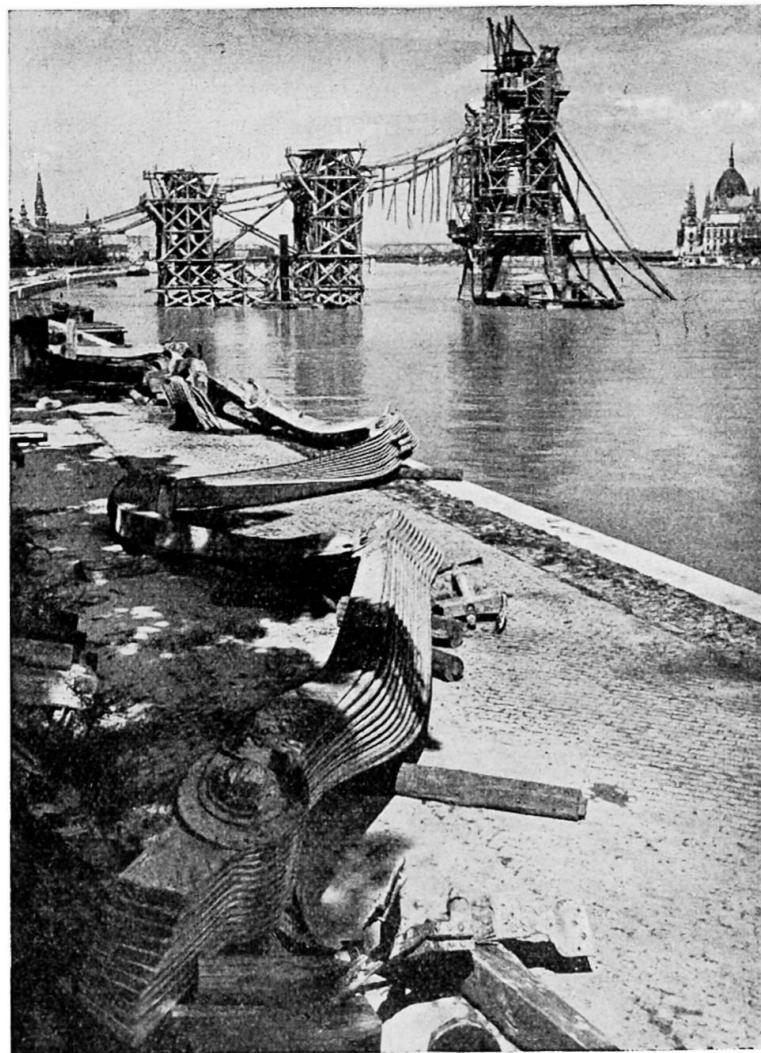
Fig. 9. Recuperated, crooked chain-bundles in foreground, supporting and staging, with the saved chain-line of the right span to be readjusted in the background.

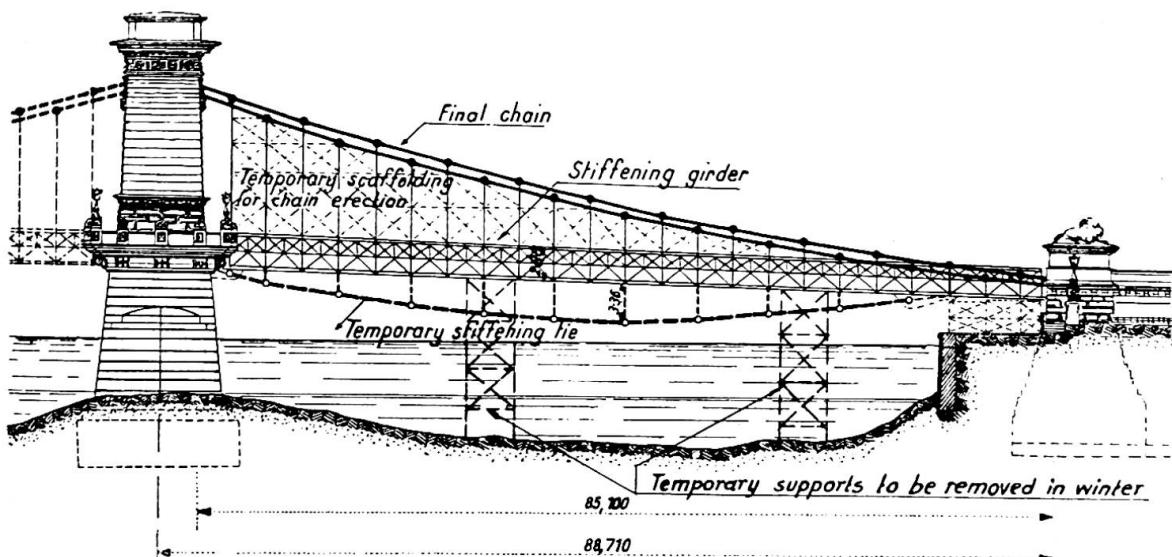
Fig. 10. Erection (readjustment) scheme of the chains in the right span of the bridge showing new stiffening trusses and temporary welded stiffening-tie underneath.

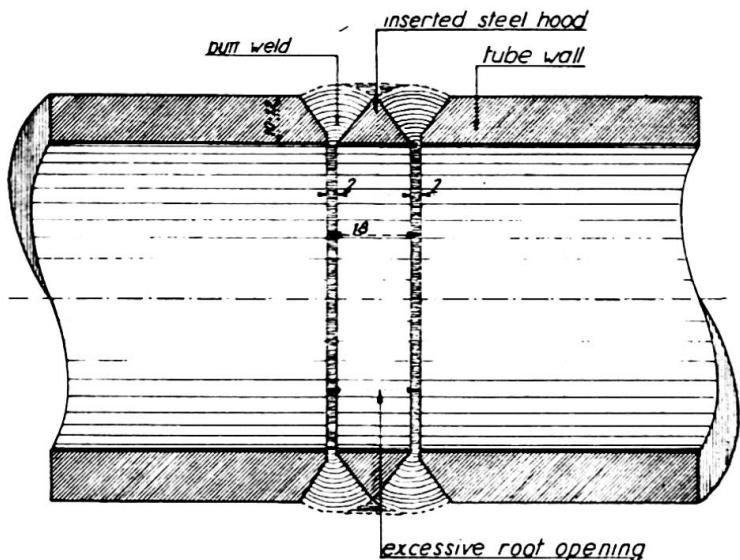
Fig. 15. Welding scheme at excessive root openings.

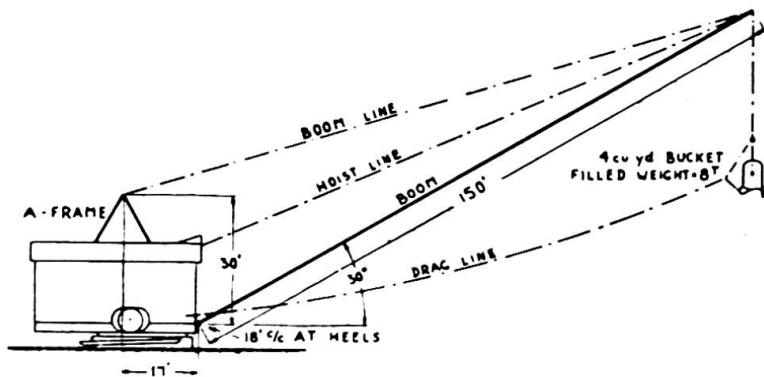
Fig. 5. Diagrammatic sketch of the dragline.
