Zeitschrift: IABSE congress report = Rapport du congrès AIPC = IVBH
Kongressbericht

Rubrik: Ia: The present state of welding technic

Observations sur les causes et formes de rupture des constructions soudées

Notes on the causes and kinds of failure of welded structures

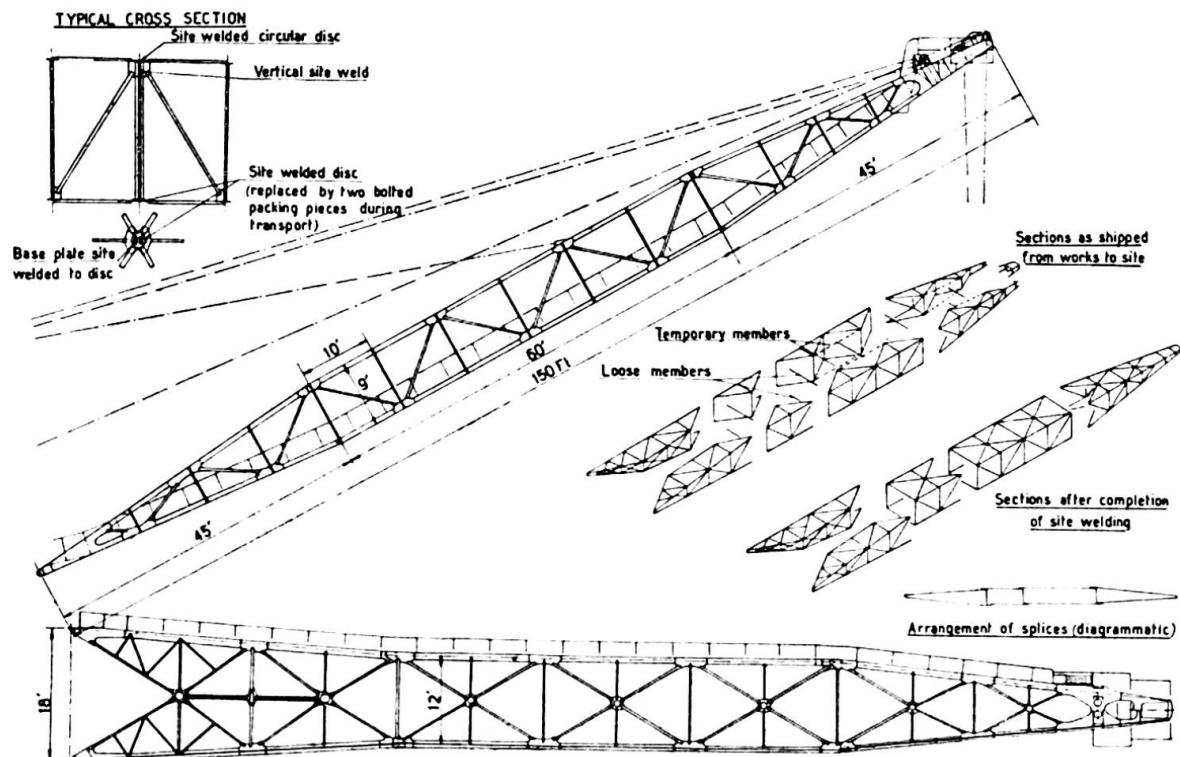
Fig. 6. General arrangement of the welded dragline boom.

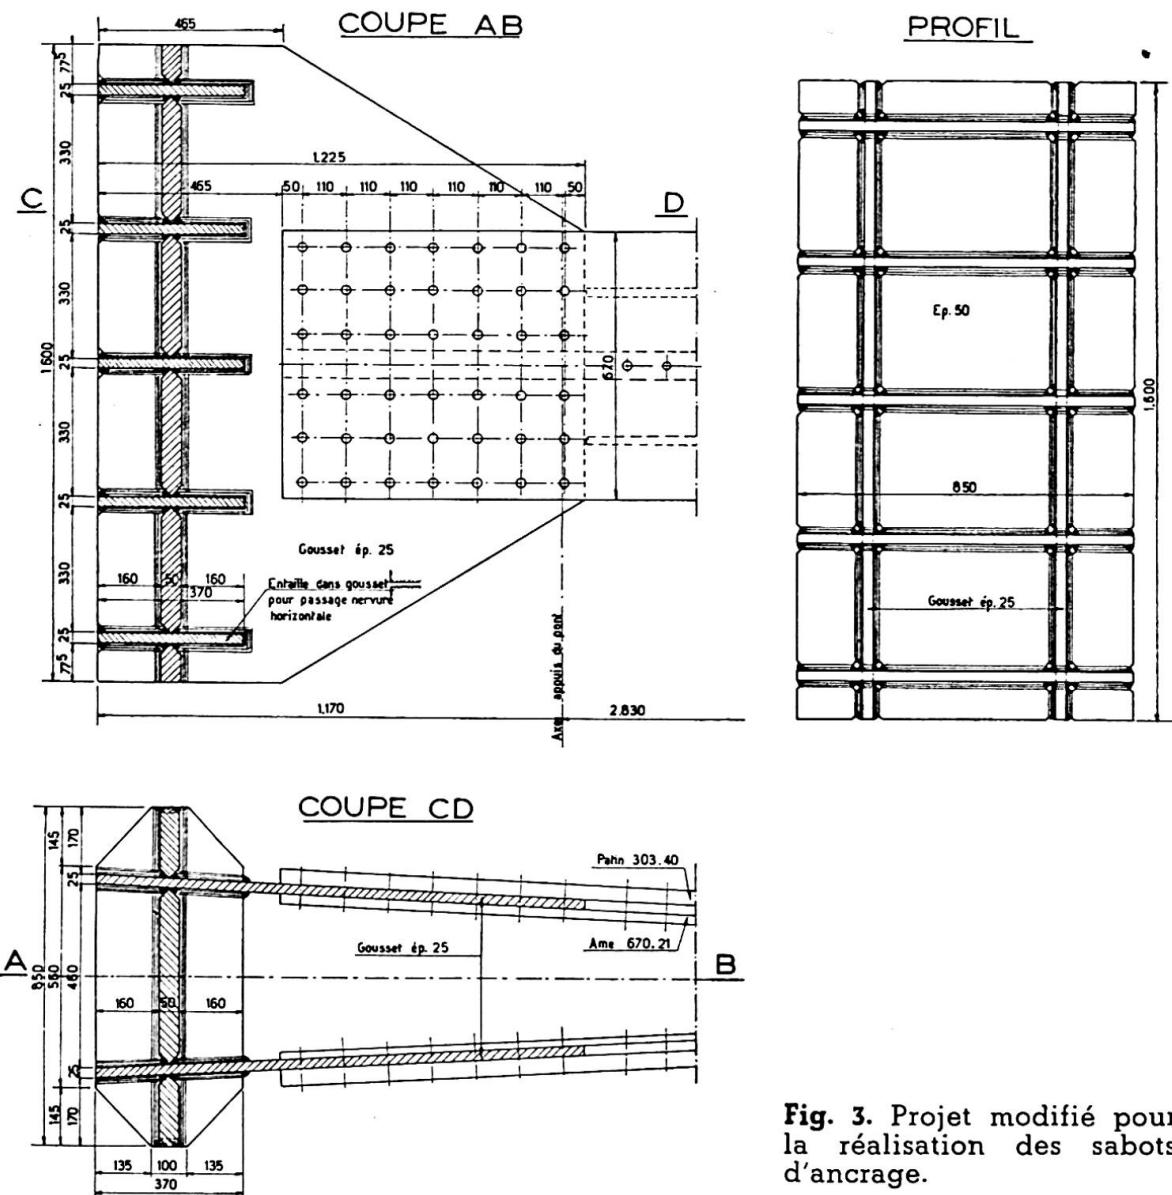
Fig. 3. Projet modifié pour la réalisation des sabots d'ancrage.

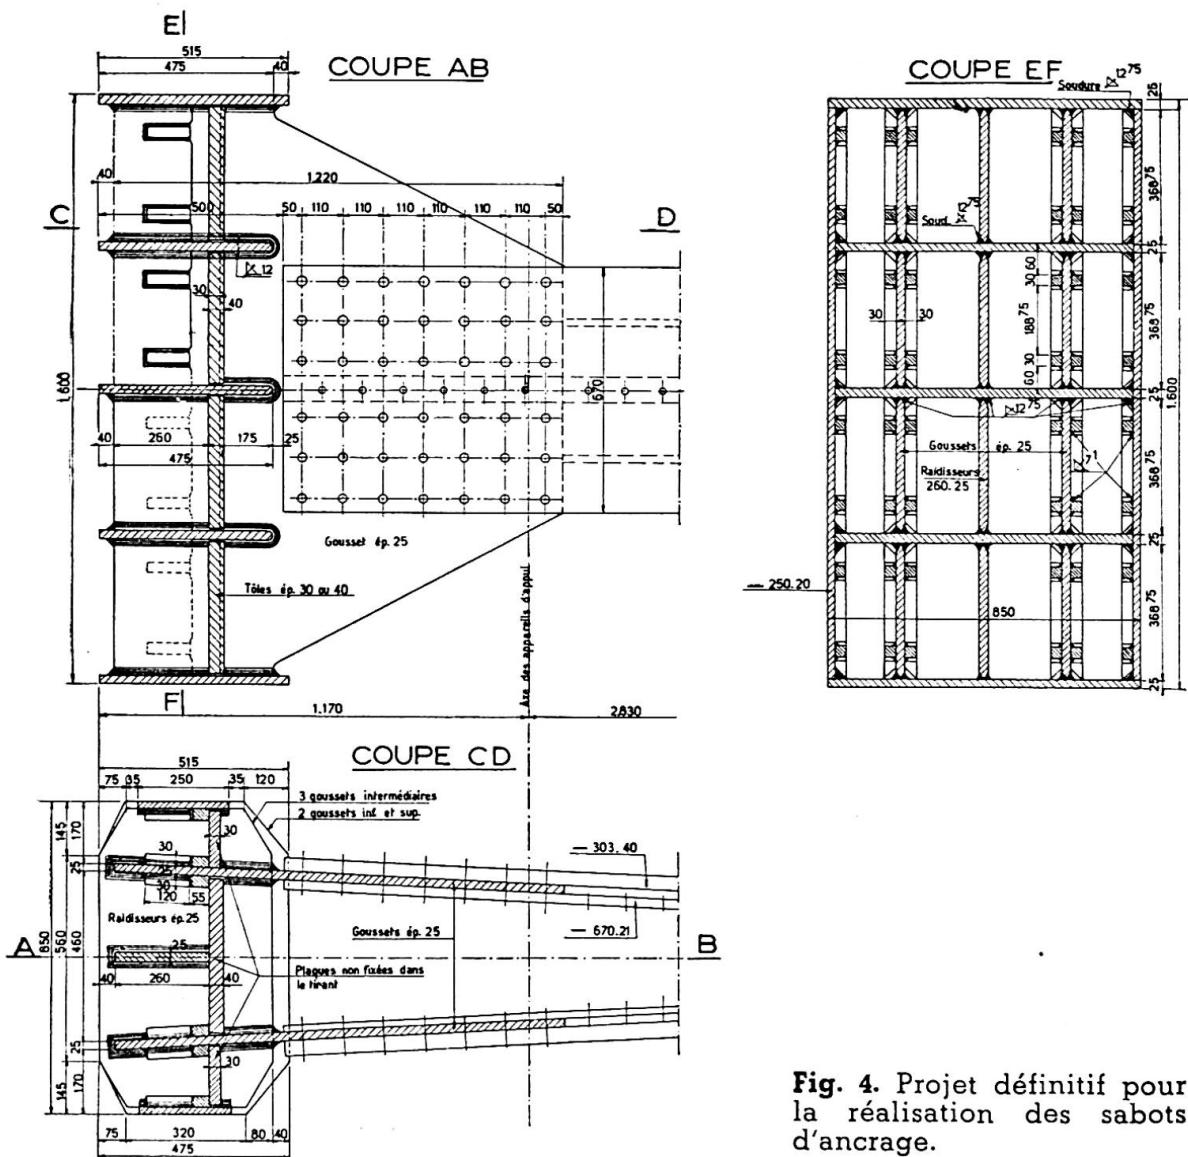
Fig. 4. Projet définitif pour la réalisation des sabots d'ancrage.

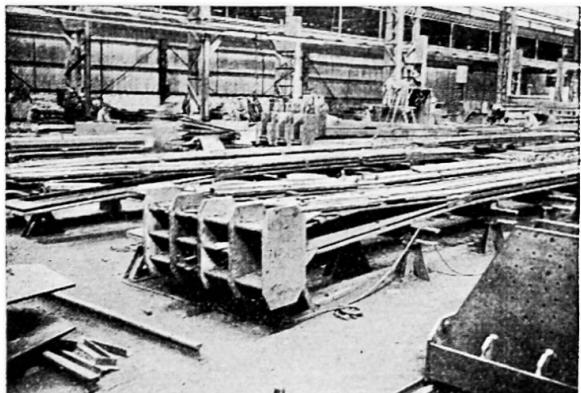
Fig. 5. Epinglage des pièces constituant le sabot.
