**Zeitschrift:** IABSE congress report = Rapport du congrès AIPC = IVBH  
Kongressbericht

**Rubrik:** Ia: The present state of welding technic

## Observations sur les causes et formes de rupture des constructions soudées

## Notes on the causes and kinds of failure of welded structures

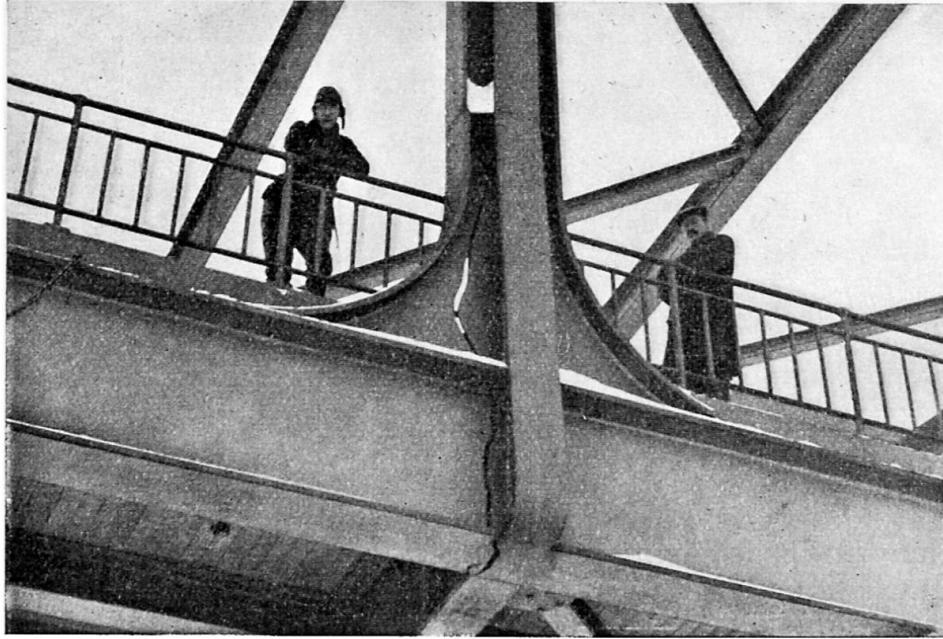
**Fig. 2.** Rupture dans une poutre, composée par soudure, constituant membrure inférieure, à la jonction avec une entretoise et avec un montant.

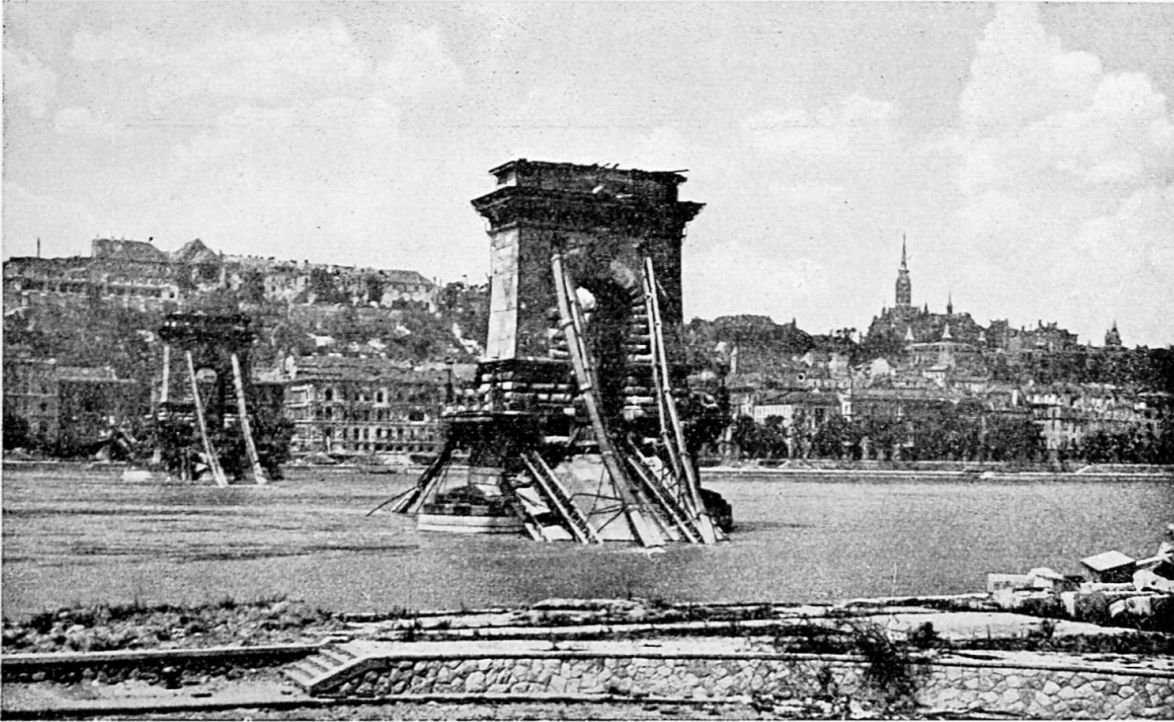
Fig. 4. View of the blown up « Chain-bridge » Budapest.
