Système nouveau de couverture de ponts routes métalliques par tôle cintrée et béton armé associés

New roadway system for road bridges in steel with an associated layer of reinforced concrete

J. R. ROBINSON

Ingénieur en Chef des Ponts et Chaussées, Paris

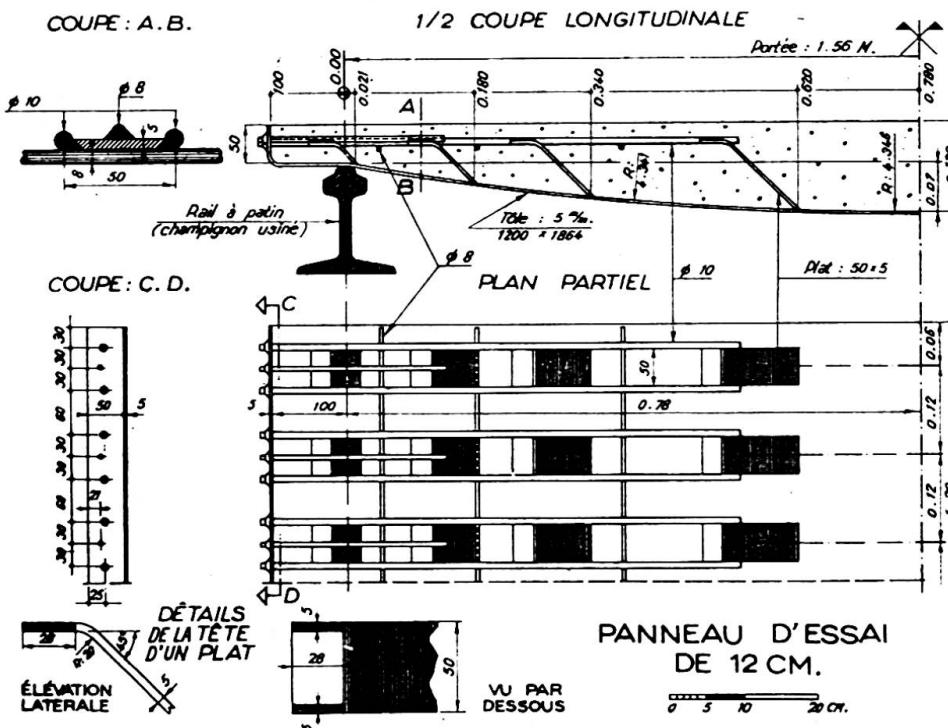
Fig. 1. Dessins du panneau d'essai de 12 cm.

Les figures 1 et 2 reproduisent les dispositions des panneaux d'essais et permettent

de se rendre compte des dispositions de détail du système de liaison que nous avons utilisé.

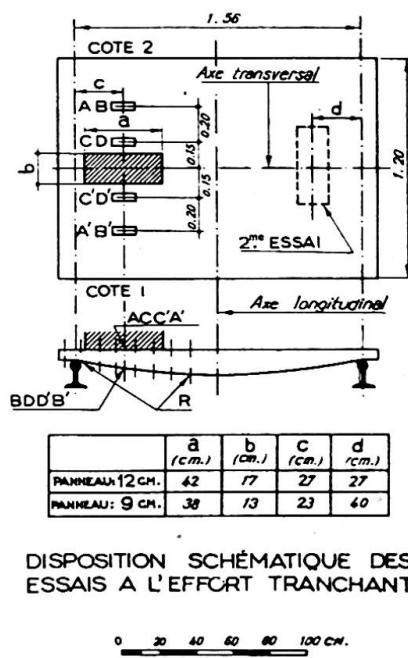
Fig. 4. Schéma du dispositif pour les essais à l'effort tranchant

Pour les essais à l'effort tranchant le dispositif était analogue mais le rectangle d'impact était excentré, comme l'indique la fig. 4. Après rupture obtenue par la charge dans la position du rectangle hachuré (première phase) un second essai de rupture était fait en disposant le rectangle dans une orientation perpendiculaire à la première au voisinage de l'autre appui (deuxième phase). Dans cette deuxième phase on se contentait de noter la charge de rupture sans effectuer de mesures.

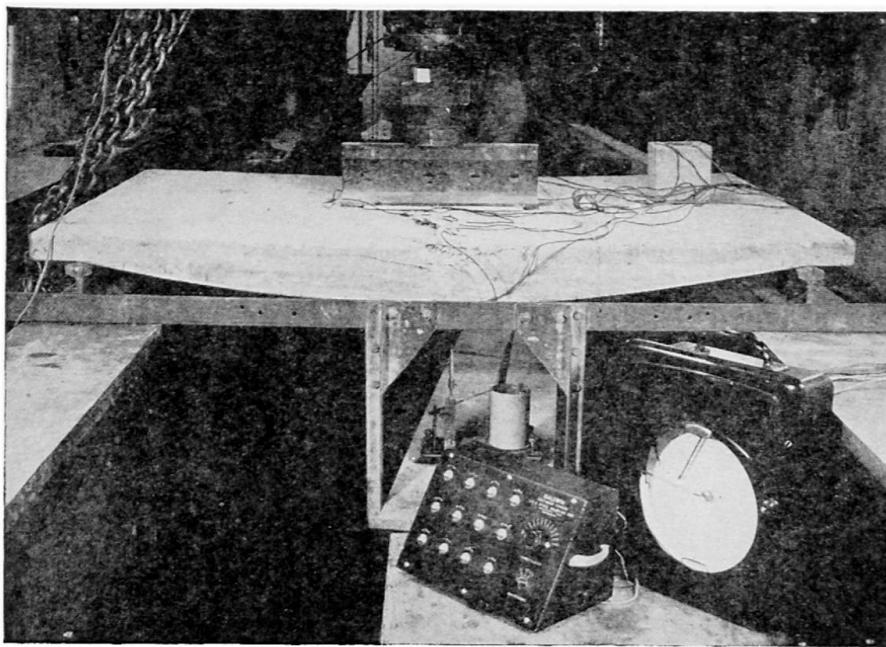
Fig. 5. Vue d'ensemble du dispositif d'essai—Rupture du panneau de 12 cm. dans l'essai de flexion

La rupture est survenue par écrasement du béton au milieu du panneau à la face supérieure (voir fig. 5).

Après rupture aucun autre désordre que le dit écrasement n'a pu être constaté, en particulier sur les faces terminales du panneau.

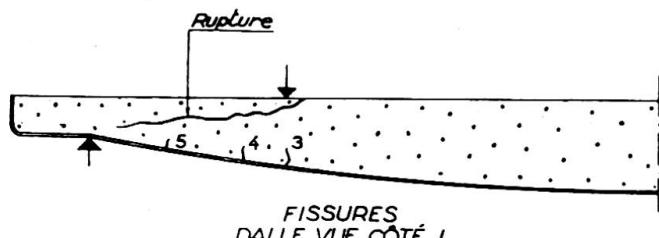
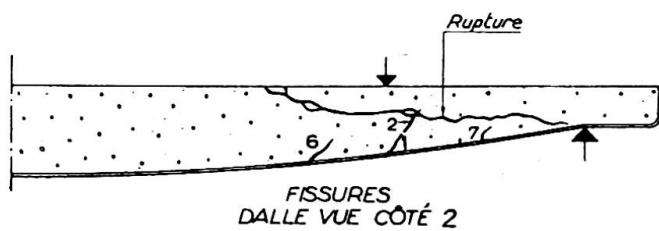
Fig. 6. Reléve des fissures et de la rupture sur les tranches du panneau de 12 cm. essayé à l'effort tranchant

Nous décrivons la première phase de l'essai. Un léger craquement s'est fait entendre lorsque la charge est passée de 25 à 30 tonnes, un second entre 35 et 40 tonnes. Des fissures se sont produites à partir de 40 tonnes. Nous les avons reportées sur la fig. 6, numérotées dans leur ordre d'apparition de 1 à 7. À 50 tonnes, toutes les fissures observées avant rupture étaient capillaires sauf la fissure 1, qui s'est propagée en 2 de 40 à 45 tonnes et qui était alors fine.

La rupture a eu l'aspect caractérisé sur les faces latérales du panneau par la fig. 6 et qui est visible sur le dessus du panneau à gauche de la photographie fig. 7 et à droite sur la photographie fig. 8.

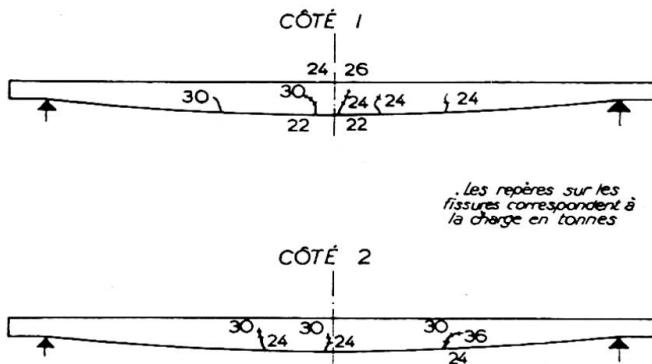
Fig. 9. Relève des fissures avant rupture sur les tranches du panneau de 9 cm. essayé à la flexion

extrêmes du panneau sont portées à la fig. 9. Dans le cas où une fissure n'a pas évolué au cours de l'essai, le nombre inscrit à côté d'elle indique la charge en tonnes à laquelle elle a apparu. Dans le cas où la fissure s'est propagée au cours de l'essai, des traits de repère assortis de nombres indiquent les positions des extrémités successives de la fissure pour des charges en tonnes égales aux nombres correspondants.

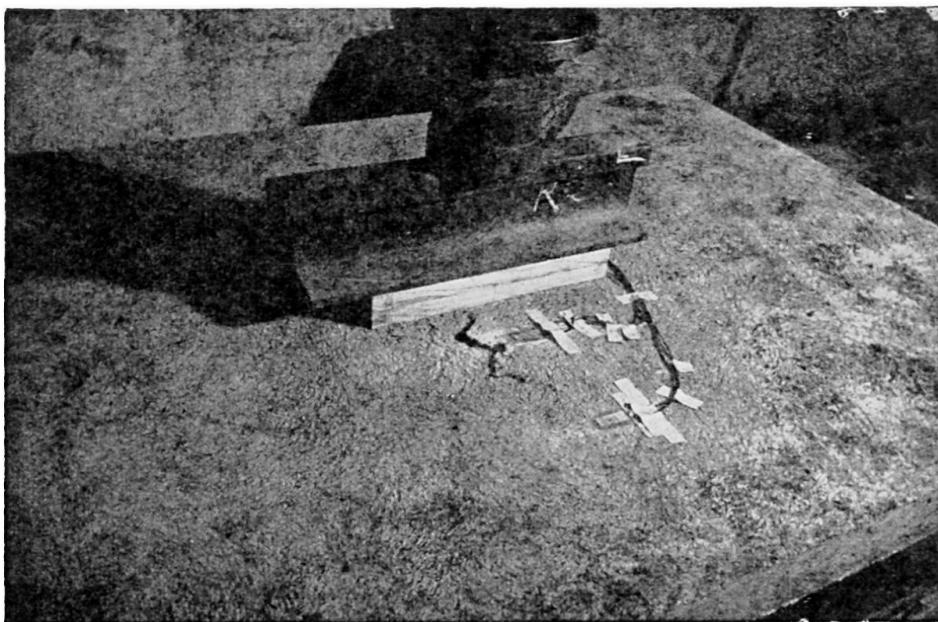
Fig. 10. Panneau de 9 cm. essayé à la flexion—Rupture à 38 tonnes après déchargement immédiat

La rupture du panneau s'est produite par écrasement du béton à la face supérieure. La photographie fig. 10 montre la rupture après déchargement immédiat. La photographie fig. 11 montre la rupture obtenue après rechargement prolongé.

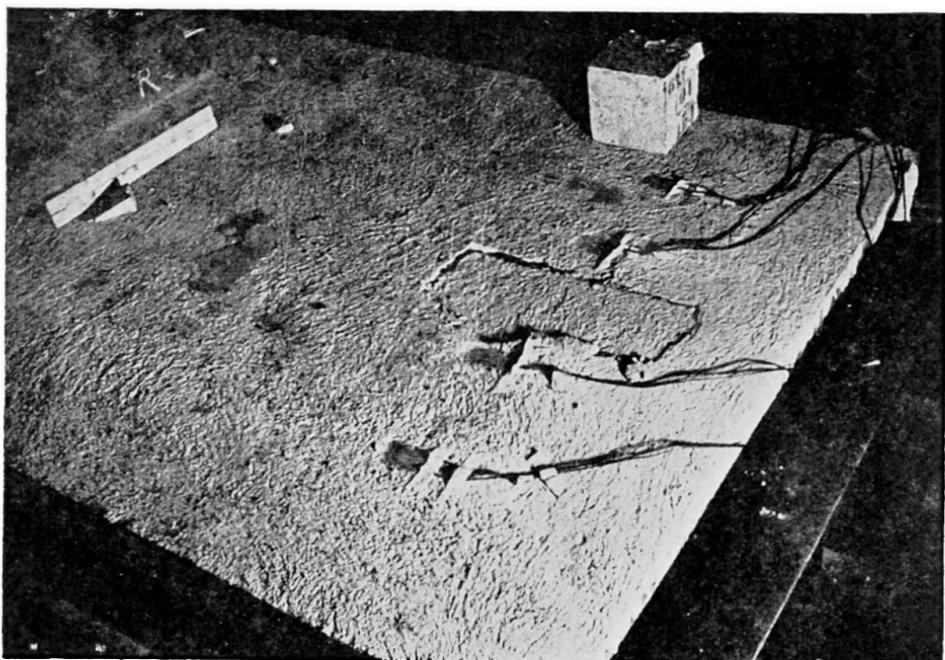
Fig. 12. Rupture en 1ère phase de l'essai à l'effort tranchant du panneau de 9 cm.

A 46 tonnes la rupture s'est produite avec un caractère de brusquerie que n'avait pas accusé les essais précédents où les ruptures avaient eu un caractère progressif. Cette rupture, visible sur la photographie fig. 12, affecte l'aspect d'un découpage de la surface du panneau suivant le contour du rectangle d'impact. A l'intérieur du rectangle, la surface du béton est déprimée. En dessous la tôle est cloquée.

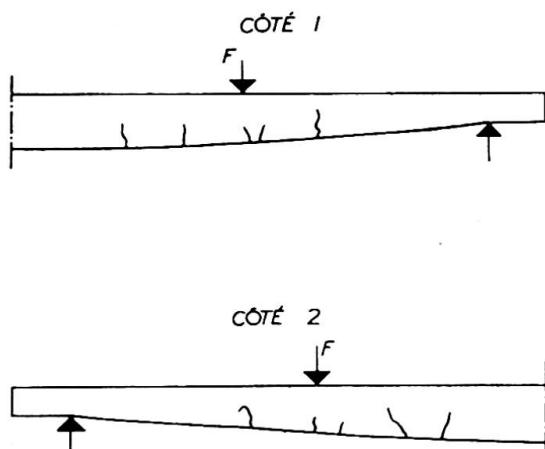
Fig. 13. Fissures sous la charge de 35 tonnes dans l'essai à l'effort tranchant (2ème phase) d'un panneau de 9 cm.

En deuxième phase des fissures sont apparues sur les tranches terminales du panneau. La fig. 13 montre l'aspect de ces fissures sous la charge de 35 tonnes. La rupture a affecté l'allure visible sur la photographie fig. 14 au fond (au premier plan l'on voit la fracture de première phase).

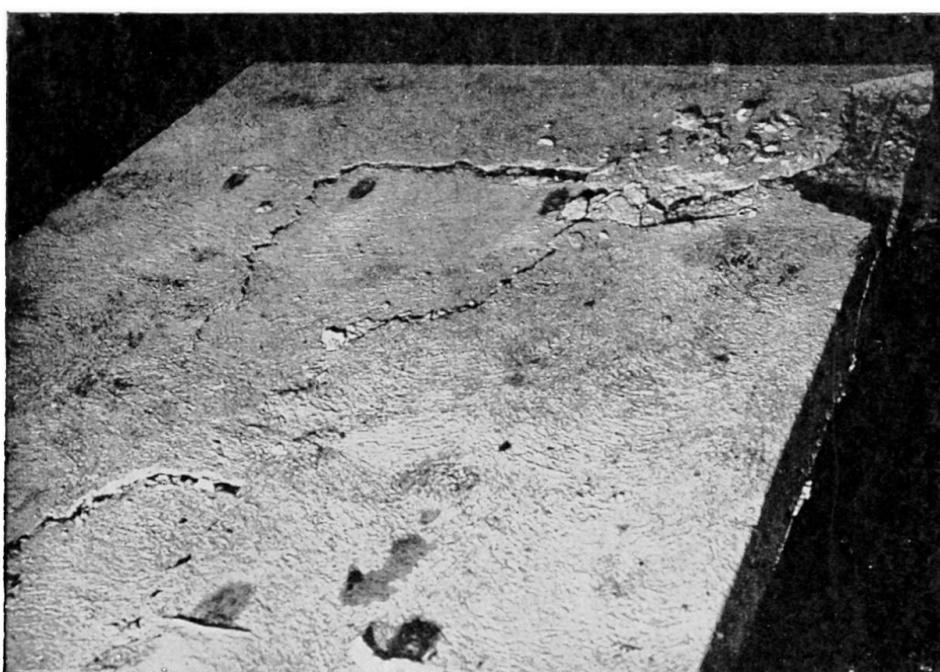
Fig. 14. Rupture en 2ème phase de l'essai à l'effort tranchant du panneau de 9 cm.

Cette rupture s'est produite brusquement comme la première. Elle avait été précédée par l'apparition de fissures sur la face supérieure du panneau.

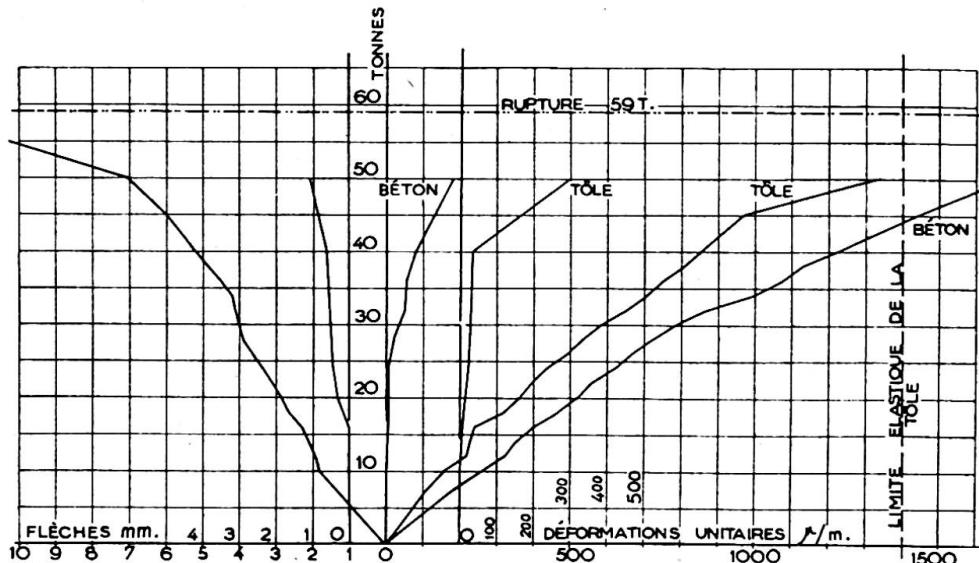
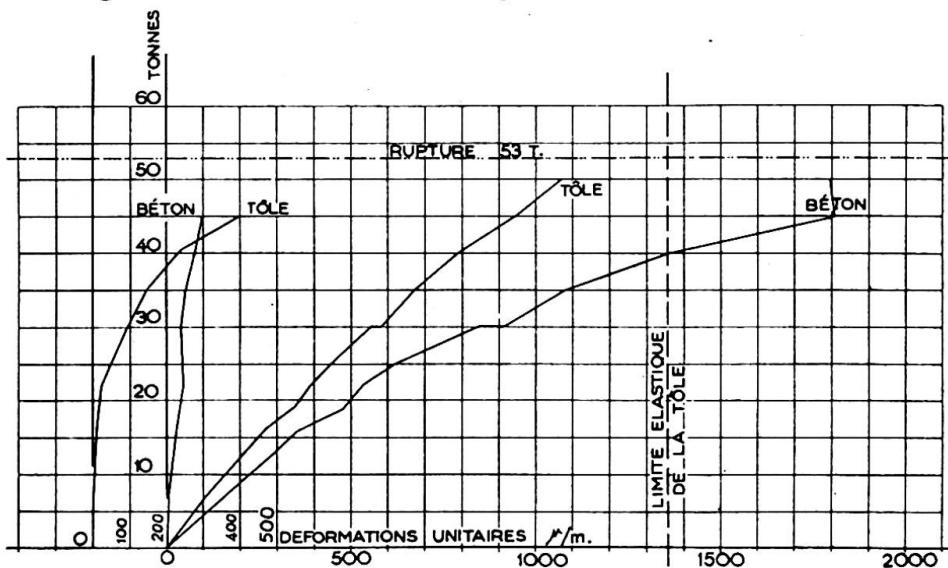
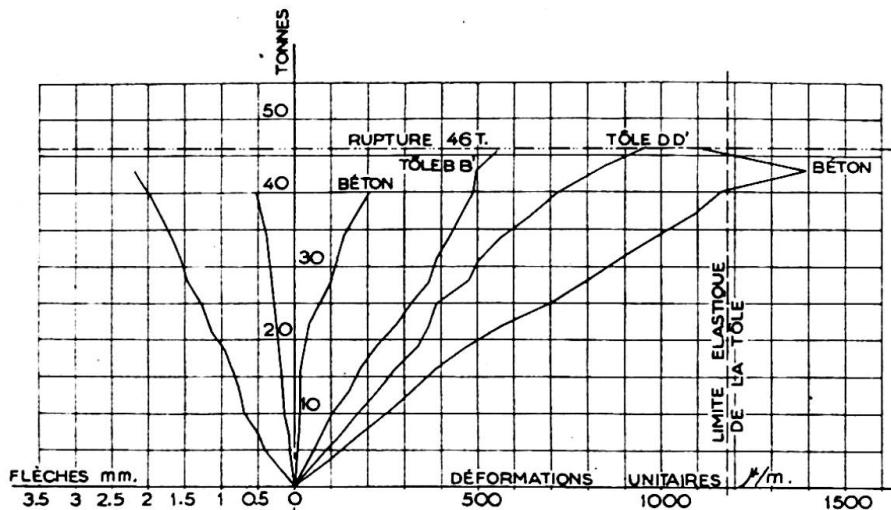
instruments de mesure, extensomètres et fleximètres. Nous nous contentons de reporter sur les figs. 15 à 18 les moyennes des déformations totales et des déformations résiduelles observées sur la tôle et sur le béton. Il est à noter que les effets de flexion transversale des panneaux auxquels on pouvait s'attendre ne se sont pas manifestés nettement, du moins pour la tôle. C'est seulement dans l'essai à l'effort tranchant du panneau de 9 cm. que les extensomètres centraux sur tôle accusent des déformations supérieures aux extensomètres marginaux. C'est pourquoi sur la fig. 18 nous avons indiqué séparément les moyennes relatives aux deux couples d'extensomètres.

Fig. 15. Mesures dans l'essai d'un panneau de 12 cm. à la flexion

Fig. 16. Mesures dans l'essai d'un panneau de 12 cm. à l'effort tranchant

Fig. 17. Mesures dans l'essai d'un panneau de 9 cm. à la flexion

Fig. 18. Mesures dans l'essai d'un panneau de 9 cm. à l'effort tranchant

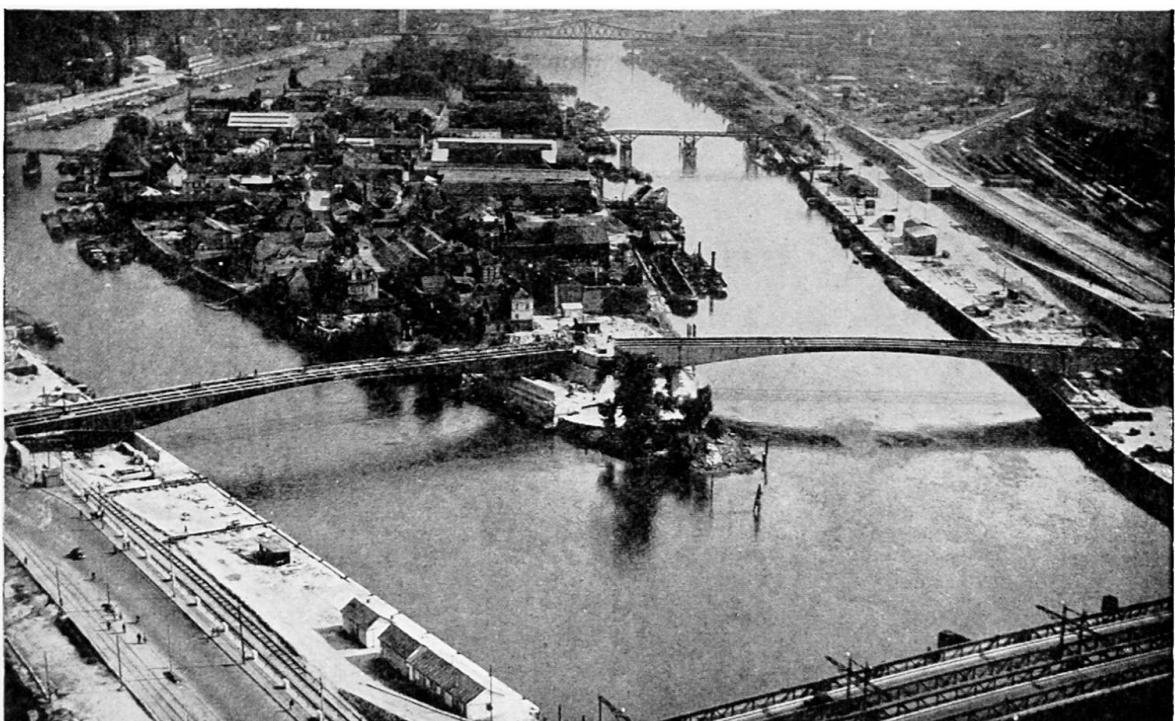
Fig. 1. Elévation des 2 tabliers

Il est constitué de deux ouvrages rigoureusement symétriques par rapport au
centre de l'Ile. Ces ouvrages, du type cantilever à poutres multiples sous chaussée et
trottoir, ont une portée principale de 100 m. (fig. 1 et 2) et comportent une travée
centrale indépendante de 34 m. s'appuyant sur deux consoles de 33 m., prolongées
par des travées de rive reliées à leurs extrémités à des contrepoids. Les intrados des
arches sur les bras de Seine sont en arc de cercle de 237 m. de rayon. Les intrados
de rive sont également en arcs de cercle prolongés à leurs extrémités par des tangentes
horizontales. Le contrepoids sont constitués par des massifs en béton armé reposant
sur des pieux en béton armé à section carrée. Les travées de rive sont ancrées
sur les contrepoids par des appuis à bielles permettant les déplacements hori-
zontaux capables d'absorber les dilatations. Les parties inférieures fixes des appareils

espacements extrêmes de 4 m. 20. Ce sont des poutres-caissons à âmes pleines. Les âmes sont distantes de 0 m. 80 entre axe. Elles ont une hauteur minimum de 1 m. 30 au milieu de la travée centrale, une hauteur maximum de 5 m. 20 sur piles. Elles sont renforcées par des systèmes de raidisseurs longitudinaux et transversaux, formés par des fers I coupés au milieu et soudés par leur âme de part et d'autre de l'âme de la poutre, sauf sur les poutres de rives où les raidisseurs sont disposés uniquement sur la face intérieure et renforcés. Des cadres à l'intérieur des poutres et des entretoises entre poutres assurent la rigidité transversale de l'ouvrage.* Le poids de la charpente métallique est de 4 800 tonnes.

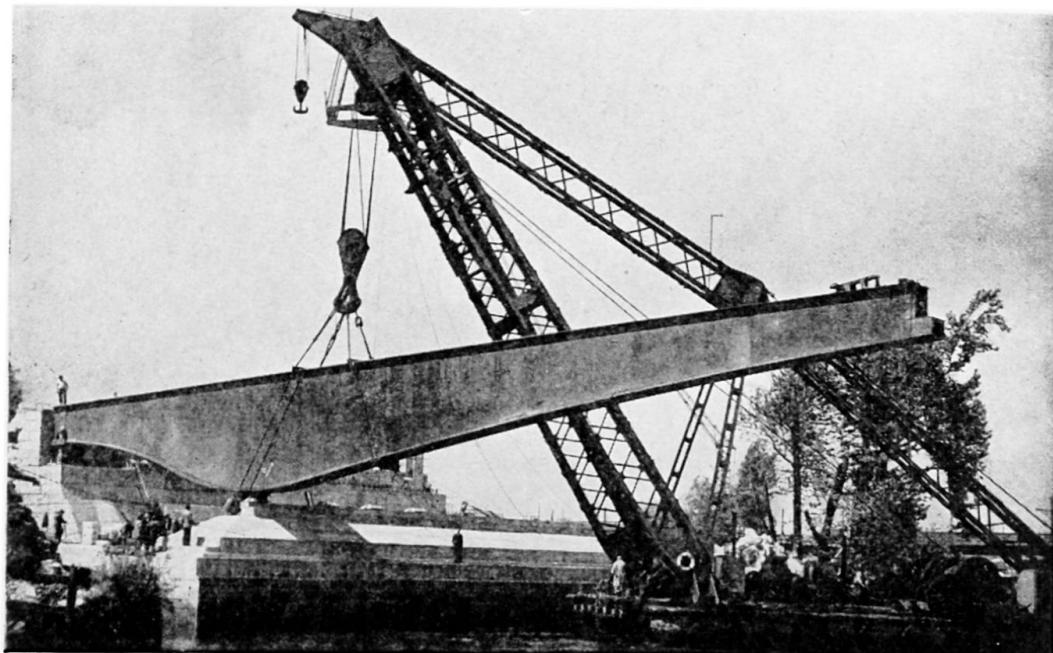
Fig. 7. Mise en place première partie

Le montage sur place s'effectue à l'aide d'engins de levage flottants. La barge de 150 tonnes s'approche du quai où sont stockées les poutres consoles à proximité du pont. Chaque poutre est suspendue au crochet de la barge par un élingage à quatre brins de 63 mm. de diamètre chacun, l'élingage passant sous la poutre dans un berceau (fig. 7) placé de telle manière que l'extrémité sur culée de la

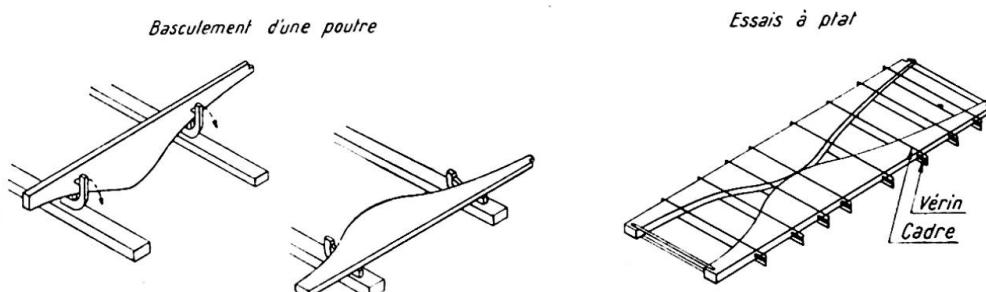
Fig. 12

Les deux premières poutres consoles ont été essayées à quai avant levage. Elles ont été basculées dans un plan horizontal après renforcement par triangulation des semelles supérieures, mises face à face, et appuyées l'une contre l'autre par les appareils d'appui (fig. 12). Des cadres placés au droit de chaque entretoise ont
