Zeitschrift: IABSE congress report = Rapport du congrès AIPC = IVBH
Kongressbericht

Rubrik: CI4: Corrosion of concrete and reinforcement

The corrosion of concrete and its reinforcement

PROF. F. CAMPUS

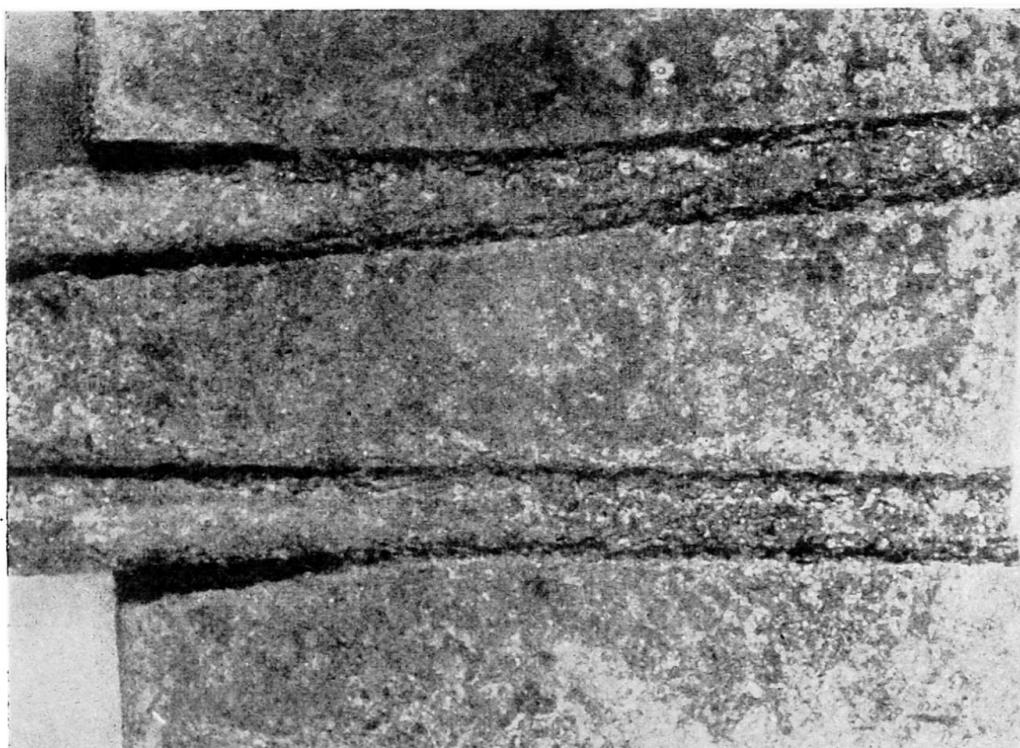
Fig. 1

- 1° une limite absolue, destinée à protéger l'armature de l'atteinte par l'eau absorbée et que nous proposons, pour le climat de la Belgique, de prendre égale à 30 mm.;
- 2° une limite par rapport au diamètre des barres, pour tenir compte de l'effet des variations de volume et que nous proposons de prendre égale à deux fois le diamètre de la barre, comptée à l'extérieur de celle-ci;
- 3° une limite relative au calibre maximum de l'agrégat, que nous proposons de prendre égale à 1,5 fois la dimension maximum nominale de l'agrégat.

Les trois limites coïncident pour du béton armé dont les agrégats ne dépassent pas 20 mm. d'épaisseur nominale et dont les armatures ont 15 mm. de diamètre. Ces propositions favorisent les barres minces pour le béton armé et les agrégats de petit calibre, ce qui est recommandable pour les pièces élancées.

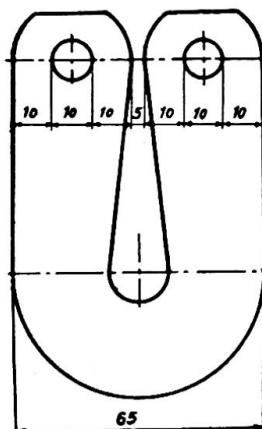
Fig. 1. Eprouvette en U

Les éprouvettes ont la forme de plaquettes en U dont le dessin coté est donné ci-joint (fig. 1).

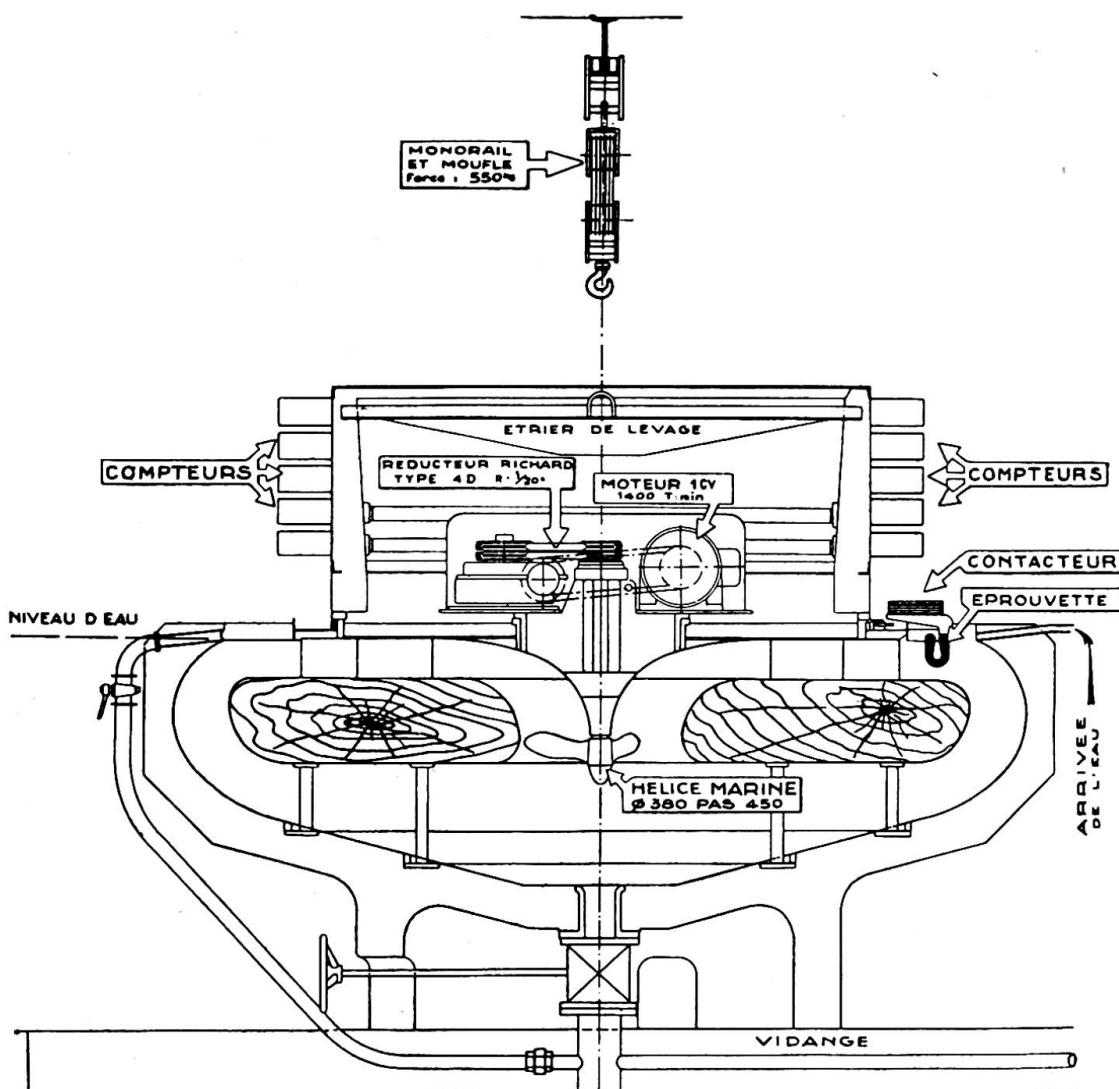
Fig. 3. Cuve à circulation forcée—Coupe transversale

La cuve à circulation forcée est représentée en coupe par la figure 3.

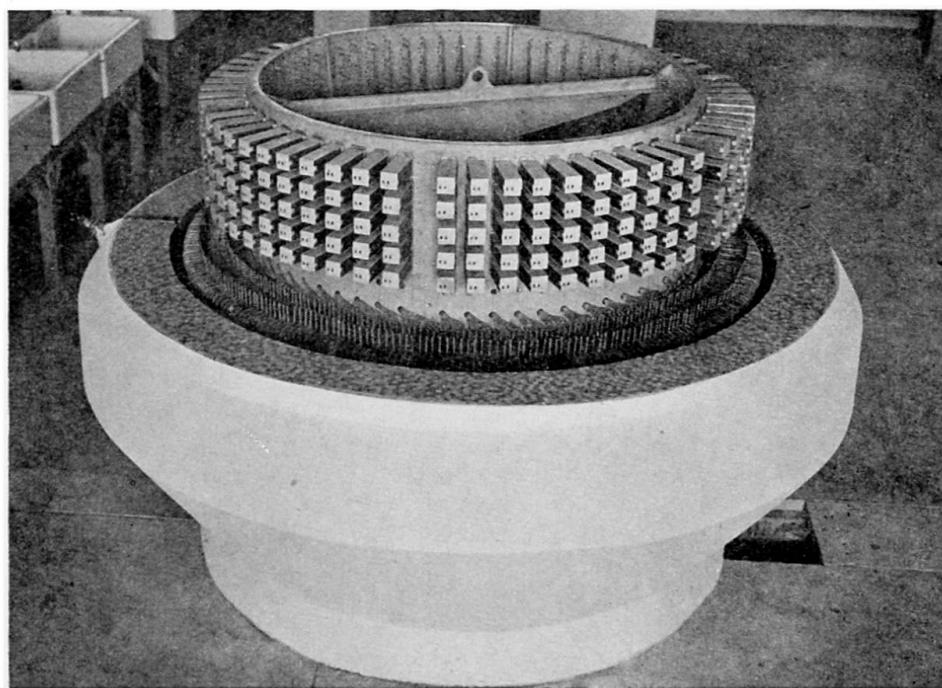
Fig. 4. Cuve à circulation forcée avec son appareillage

La figure 4 représente, d'autre part, la vue extérieure de la cuve avec son appareillage telle qu'elle est actuellement réalisée au laboratoire du Havre.

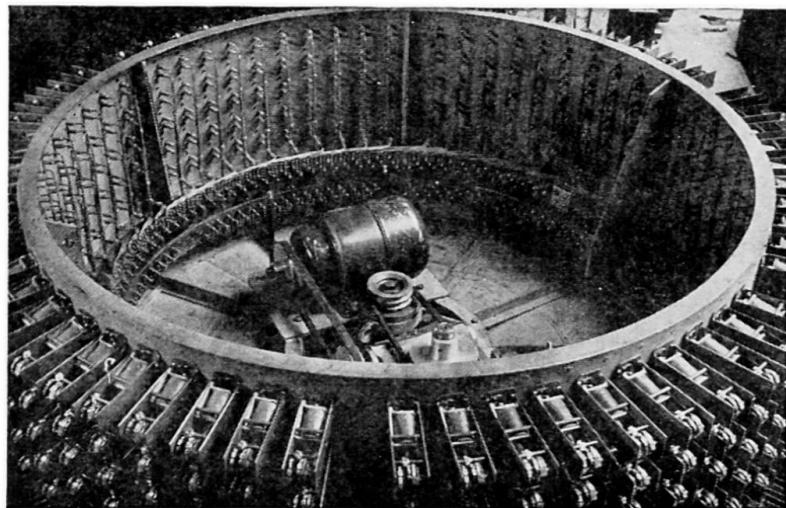
Fig. 5. Vue intérieure de l'appareil de corrosion

La figure 5 montre l'intérieur de l'appareil avec le moteur électrique et le dispositif qui transmet le mouvement à l'hélice.

Dans chaque cuve, on peut placer 300 éprouvettes en U qui sont activement

lessivées par l'eau de mer mise en mouvement par une hélice commandée par un moteur électrique, le renouvellement de l'eau dans la cuve se fait à raison d'un demi-litre à la seconde et l'on cherche actuellement à mettre au point une régulation de la température de l'eau, à un degré près, au voisinage de 23° qui est, pratiquement, la température la plus haute observée dans ces deux ports.

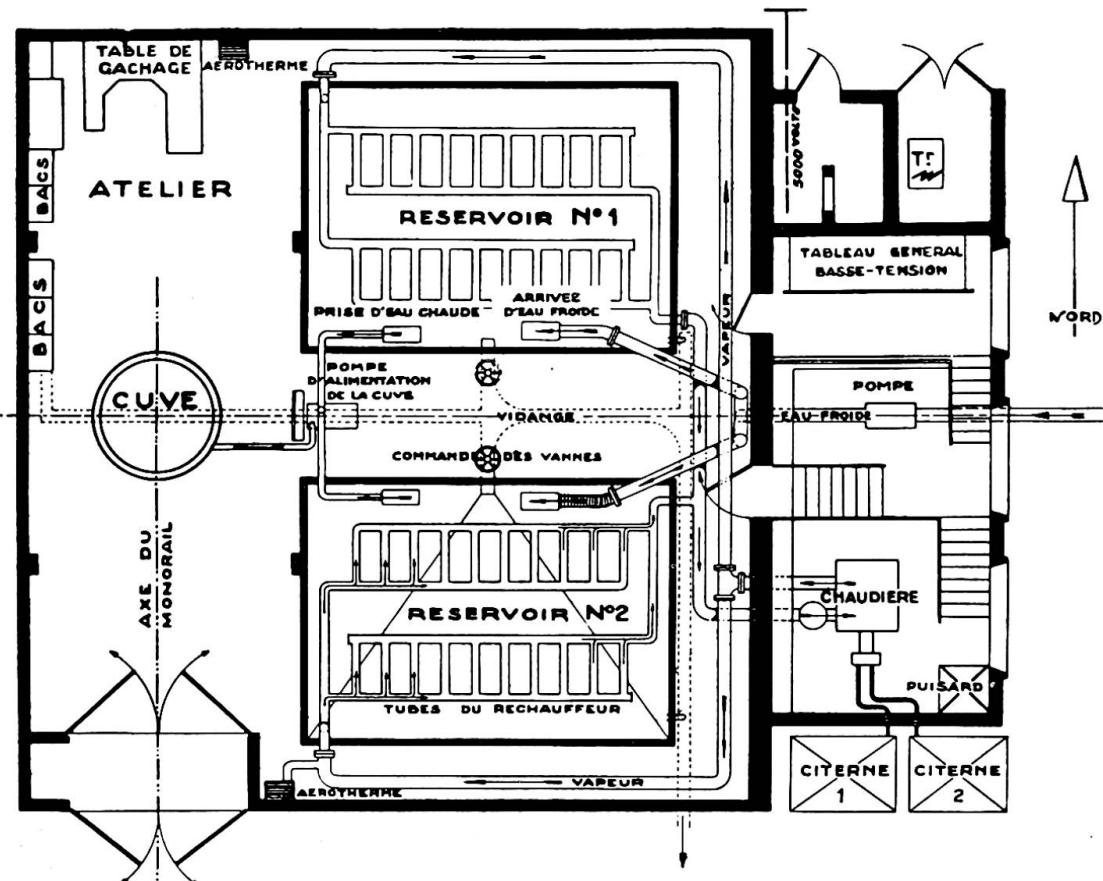
Fig. 6. Station d'essai des ciments par corrosion accélérée du Port Autonome du Havre

Enfin la figure 6 montre en plan les dispositions générales de la station d'essais du port autonome du Havre. Les dispositions adoptées par le port de Marseille pour la construction de la station d'essais qu'il a réalisée à Cassis sont analogues aux précédentes, les réservoirs étant toutefois un peu moins importants, les cuves et leur appareillage sont pratiquement les mêmes dans les deux laboratoires.

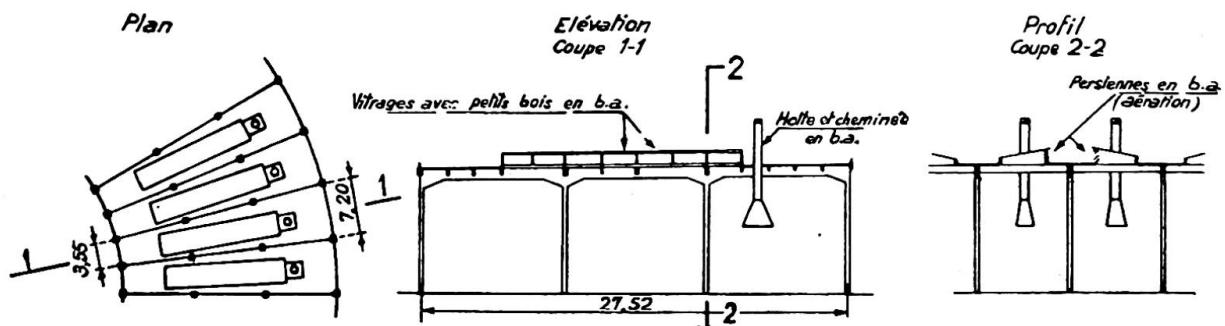
Fig. 1. Remise annulaire type A

Le type A (fig. 1) est caractérisé par une toiture *en hourdis plan, nervurée*. Dans chaque cellule, couvrant une voie, un lanterneau longitudinal vitré, ouvert d'un seul

côté, est destiné à l'éclairage et à l'aération pour les fumées. Une hotte cheminée est en outre prévue, sous laquelle doit se trouver en principe la cheminée de la locomotive.

Ce type, construit de 1911 à 1913, part manifestement de l'idée que le béton armé ne redoute pas les fumées; on n'a pas recherché un profil d'intrados favorisant leur évacuation. La confiance dans le nouveau matériau est d'ailleurs telle qu'on fait tout en béton armé, même des éléments de faible section très exposés: hottes cheminées à parois de 3 à 4 cm. d'épaisseur, petits bois des vitrages des lanterneaux, lames de persiennes des lanterneaux.

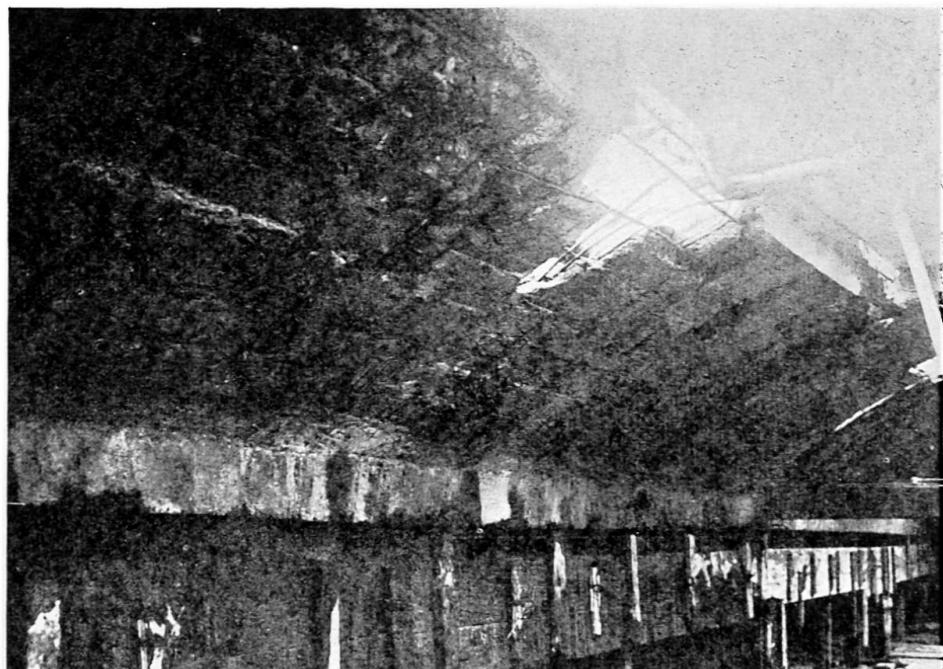
Fig. 4. Remise de Paray-le-Monial

La photographie (fig. 4) montre l'état, en 1928, d'une zone d'intrados de la remise de Paray-le-Monial, construite en 1919. On voit quel degré de gravité et de généralisation y avaient atteint les corrosions, et ceci en moins de dix ans. C'est le cas le plus grave qui se soit produit sur le réseau P.L.M. Il a résulté d'une très mauvaise exécution, et de la qualité médiocre de certains matériaux, notamment du ciment (période d'après-guerre).

Plusieurs cellules de cette remise ont dû être complètement reconstruites dès 1930.

La comparaison des deux cas d'Alès, et de Paray-le-Monial montre l'importance primordiale de la qualité de l'exécution : *a priori*, la remise d'Alès était plus vulnérable; cependant, elle est encore en service et parfaitement réparable au bout de 39 ans, alors qu'au bout de onze ans, il a fallu reconstruire à Paray-le-Monial.

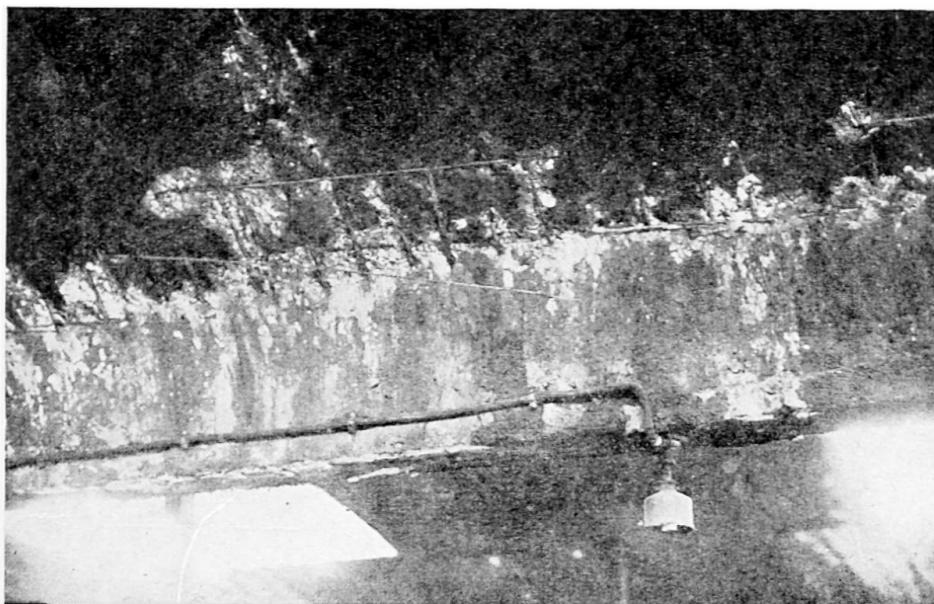
Fig. 6. Remise de Niort

On peut le voir sur la photographie (fig. 6), prise dans la remise de Niort (Région Ouest), à la zone de raccordement d'une voûte avec la poutre de retombée; cette dernière, qui forme chéneau à l'extrados, présente de nombreuses taches de suintements. Les aciers de la voûte sont très oxydés, et des plaques de béton sont prêtes à se détacher sous la poutre.

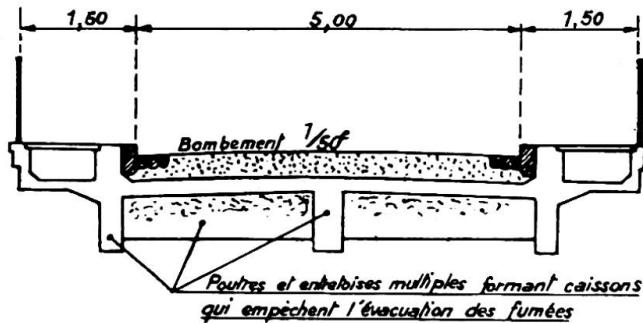
Fig. 8. P.S. à intrados en caissons

Au contraire, les ponts voisins des gares ou des dépôts, sous lesquels les locomotives manœuvrent, démarrent ou stationnent, accusent souvent des corrosions sérieuses. De même que pour les remises à machines on a construit pendant assez longtemps les ponts supérieurs, même placés dans ces conditions défavorables, sans se soucier particulièrement de l'action des fumées; les tabliers comportaient à l'intrados des nervures multiples (entretoises intermédiaires notamment), qui augmentaient les surfaces vulnérables et formaient des caissons favorisant le séjour et l'attaque des fumées. La figure 8 montre une coupe d'un tel tablier.

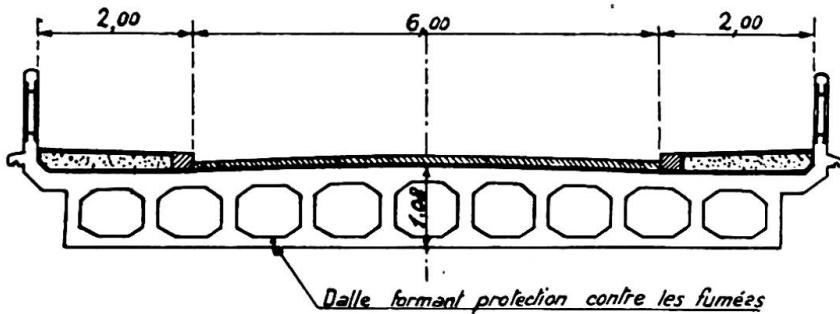
Fig. 9. P.S. à intrados protégé

Dans les ponts plus récents, on s'est attaché, en cas d'exposition intensive aux fumées, à protéger les œuvres vives du tablier par une dalle générale en béton armé placée dans le plan inférieur des poutres principales (la Cie P.L.M. a parfois constitué cette protection par des dalles de fibro-ciment, mais elles avaient tendance à être ébranlées à la longue). Ces dalles contribuent d'ailleurs à la répartition des sur-

charges dans les tabliers de faible hauteur à poutres multiples, que l'on est souvent amené à prévoir au voisinage des gares (fig. 9).

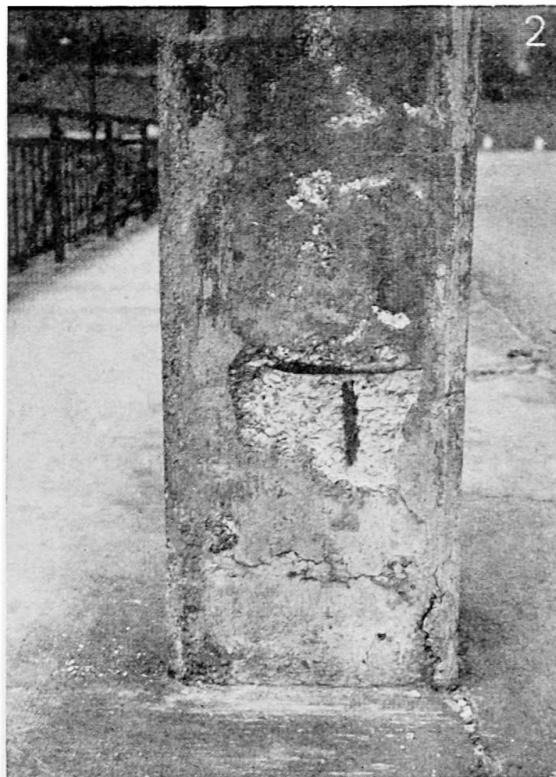
Fig. 10. P.S. de St-Privé

Les figures 10 (P.S. de St-Privé, ligne Vierzon-Saincaize) et 11 (P.S. du Donon, ligne Epinal-Strasbourg) montrent deux exemples caractéristiques de corrosions dans les rives et les superstructures.

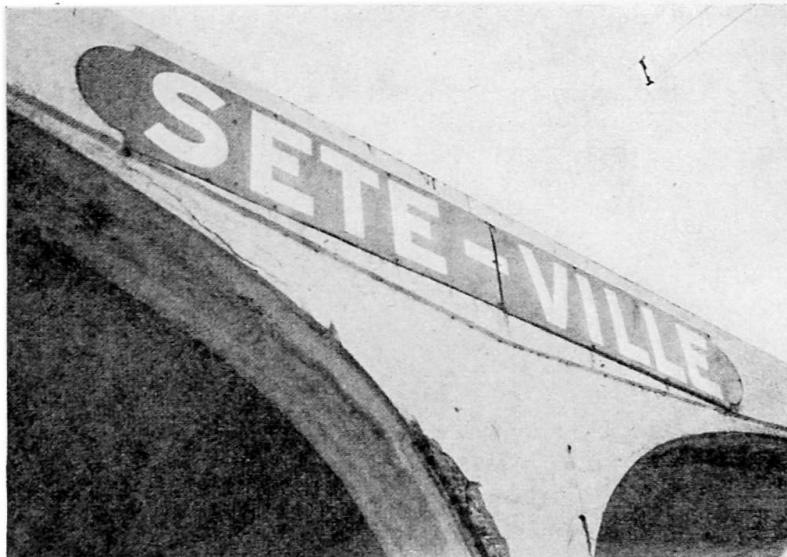
Fig. 12. Abris de la gare de Sète-Ville

les abris de la gare de Sète-Ville, situés entre la mer et les étangs et ainsi particulièrement exposés à l'air salin; ces abris, construits en 1929, présentent des corrosions nettement plus accentuées que les ouvrages analogues de même âge (fig. 12).

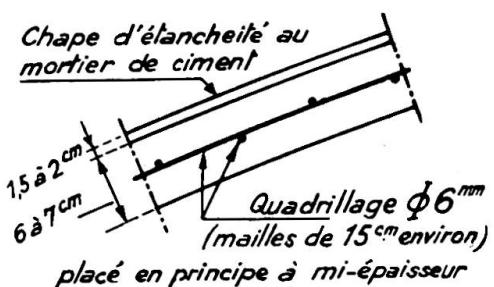
Fig. 14

Le cas le plus typique est celui d'une voûte de remise à machines. Les dimensions et armatures sont généralement celles de la figure 14.

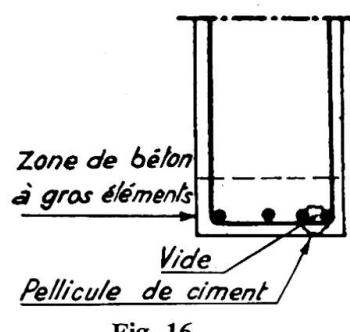
Fig. 16

Tout d'abord, au bétonnage, les plus gros éléments des agrégats tendent à s'accumuler dans cette zone (fig. 16), et il peut en résulter des nids d'abeilles et des parties creuses. On trouve parfois sous les aciers ou entre les aciers, quand ceux-ci forment

une grille assez serrée, des vides importants qui étaient dissimulés au décoffrage par une pellicule de laitance.
