| Zeitschrift: | IABSE congress report = Rapport du congrès AIPC = IVBH Kongressbericht |
| Rubrik: | IIIa. Systematic investigation of constructional details (theory and experiment) |

Schwere geschweißte Stahlbauten

Heavy welded steel structures

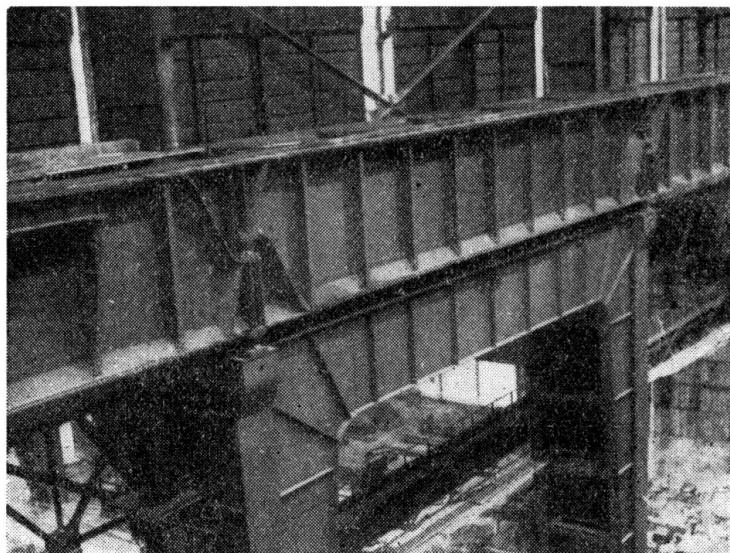
ABB. 1

Es wird über Entwurf, Ausführung und einige Messwerte der Belastungsprobe berichtet, die an einer schweren geschweißten Konstruktion einer Kranbahn für zwei Schmiedekrane von 30 m Stützweite und 300 t Tragfähigkeit durchgeführt wurde (Abb. 1.). Die Belastung

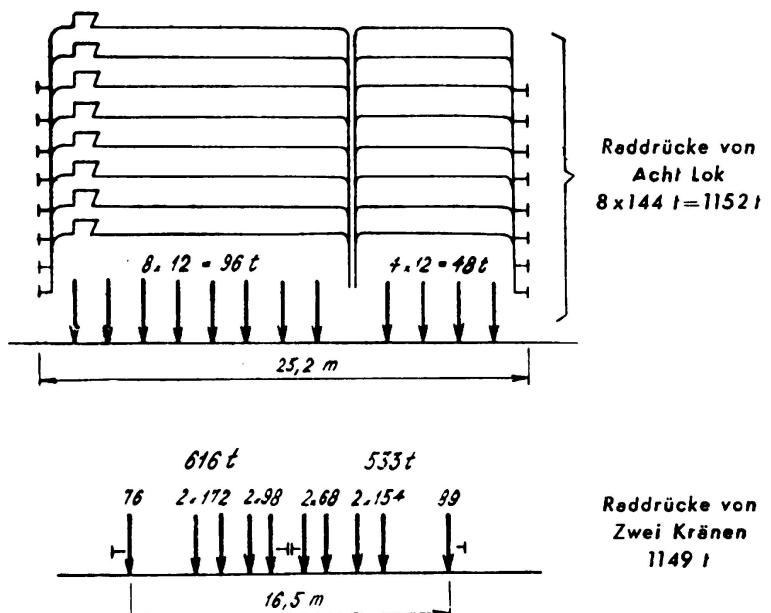
ABB. 2

der Kranbahn entspricht den Raddrücken von 8 übereinander gestellten Lokomotiven der čsl. Brückenbauvorschriften mit 24 t Achslasten (Abb. 2.). Bei der Querschnittsbemessung wurde noch mit einem Ausgleichsbeiwert von $\psi=1,6$ gerechnet. Wegen der ungünstigen Grundver-

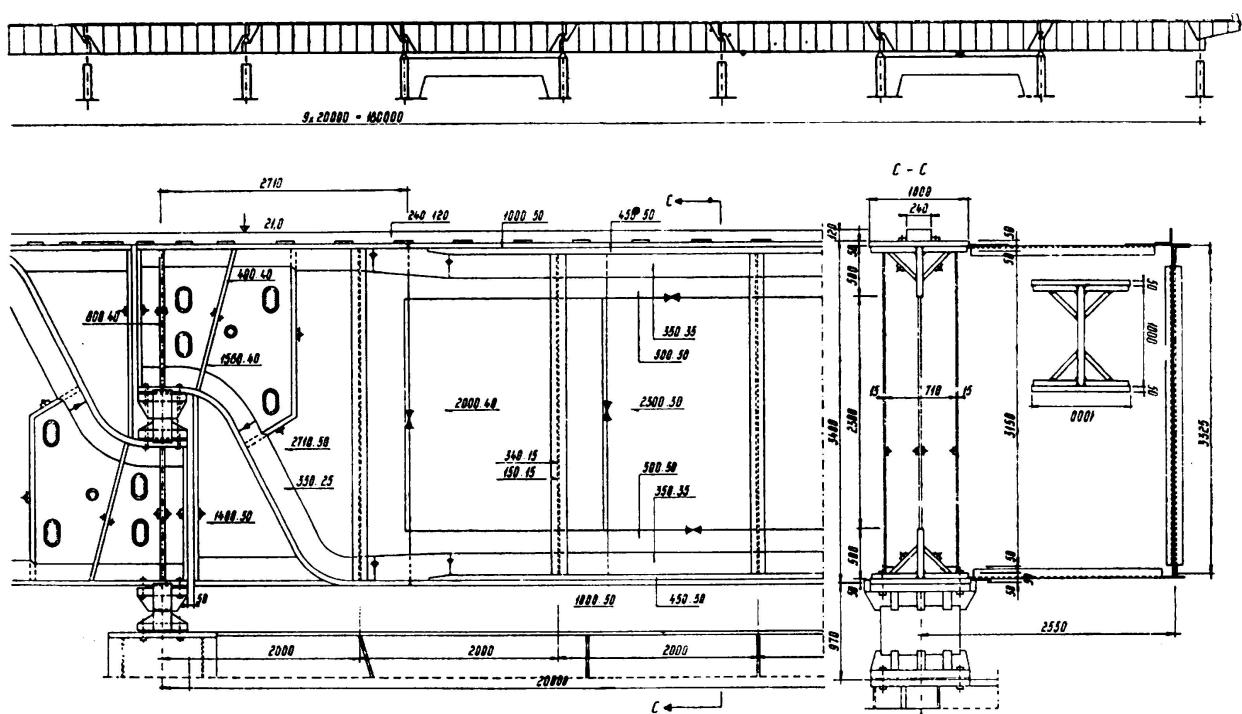
ABB. 3

indem zunächst ein hoher Träger aus 50 mm Blech nach Abb. 3 mit Automaten geschweisst und dann geglüht wurden. Diese Träger wurden mit Brennschnitt zerteilt und dann an das 30 mm starke Stehblech angeschweisst. Die geschweißten Endstücke der Träger sind separat gefertigt, auch spannungsfreigeglüht und mit durchgehenden Stumpfnähten an den Mittelteil angeschweisst. Zwecks Ermöglichung der Schweißung der Gurtplattennähte sind in den dachförmigen Gurtteilen

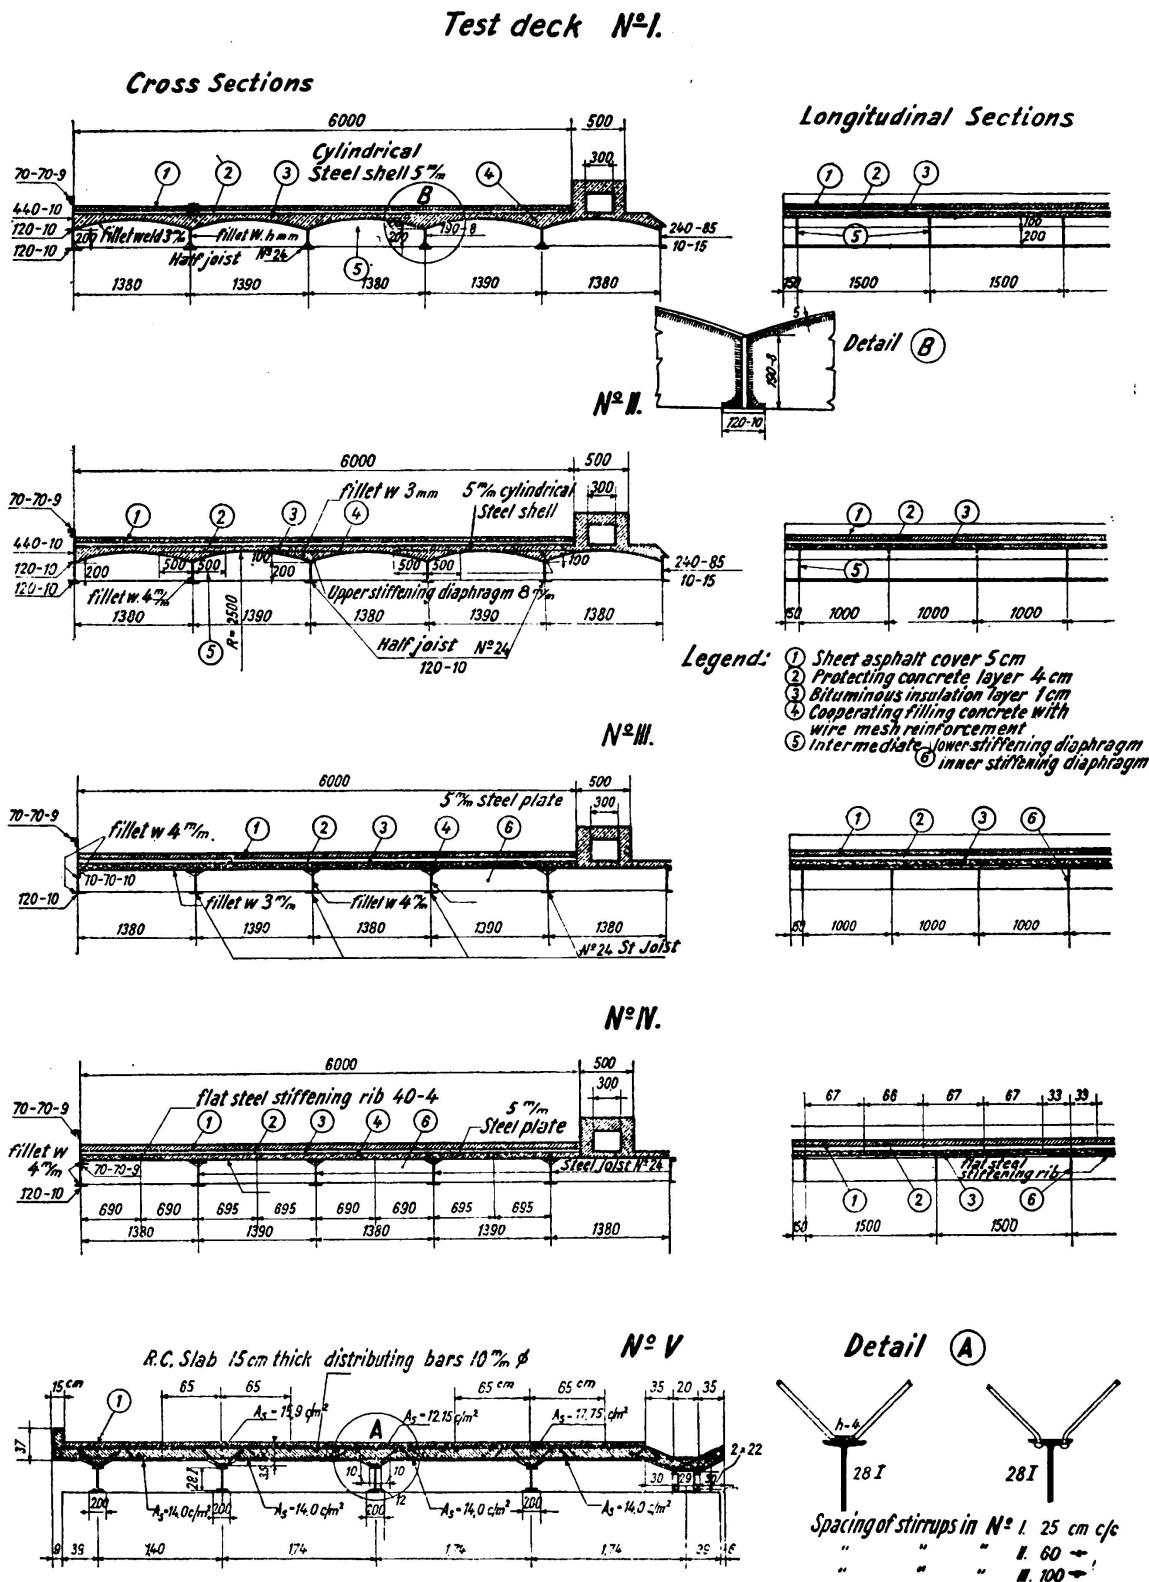
The floor-system n° III. was composed of a flat steel-sheet (orthotropic-plate) 5 mm thick, welded on underlying steel-joists N° 24, also placed at 1380 mm intervals. The plate was stiffened from underneath by 200 \times 8 mm diaphragms and a certain cooperation was secured at the top by welded sinusoidal standard road-surface reinforcing mat of flat bars (15 \times 3 mm).

FIG. 1. Cross-section of the tested light-weight deck-structures

Nº IV. was also of the flat-steel sheet type, differing from *Nº III* again in the spacing and type of stiffening elements. Here the upper system consisted of 40×4 flat bars welded in a net of 67×140 cm.

Nº V. was of the normal composite girder type, consisting of *Nº 28* steel joists cooperating with the upper 15 cm thick slab.

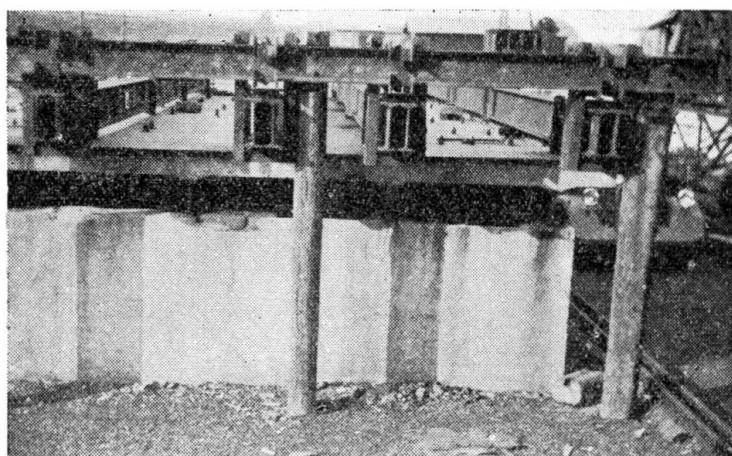
FIG. 2. View of the test-installation with supporting reinforced concrete piers and cantilever loading arms

(54 kg/m² and 420 kg/m²). The steel structure of the test pieces was delivered after fabrication to the test-field and placed on four reinforced concrete supporting columns spaced at $3,0$ m intervals (in conformity with the distribution of cross-girders on the bridge).

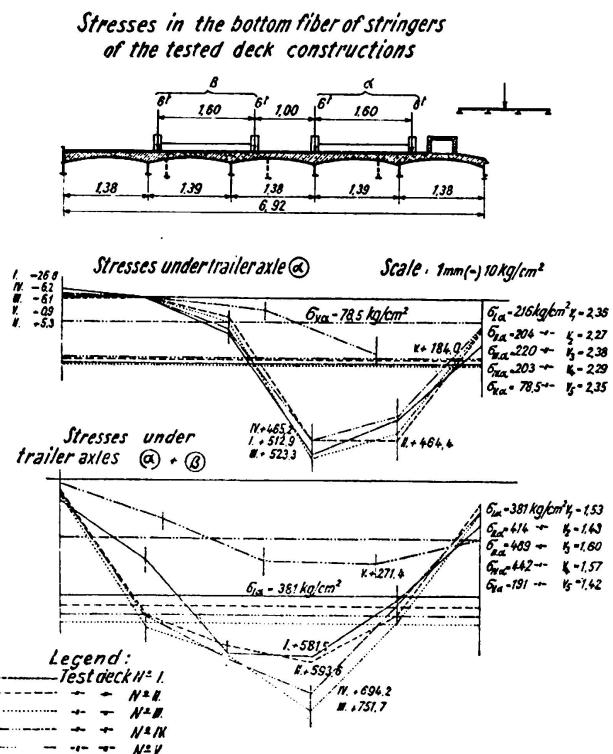
FIG. 3. shows the measured tensile stresses (and their mean values) at the lower-fiber of the longitudinal stringer elements in cross-section «C» under the loading axis « α » and « $\alpha + \beta$ ». It was found that these

values corresponded to the calculated values only when a *perfect cooperation* was assumed between the steel shell-plates and the filling concrete layers. It was also found, that the maximum values did not reach the permissible stress-limit of 1400 kg/cm², but a considerable safety margin

FIG. 3. Measured stresses under static loading with two 12^t axes

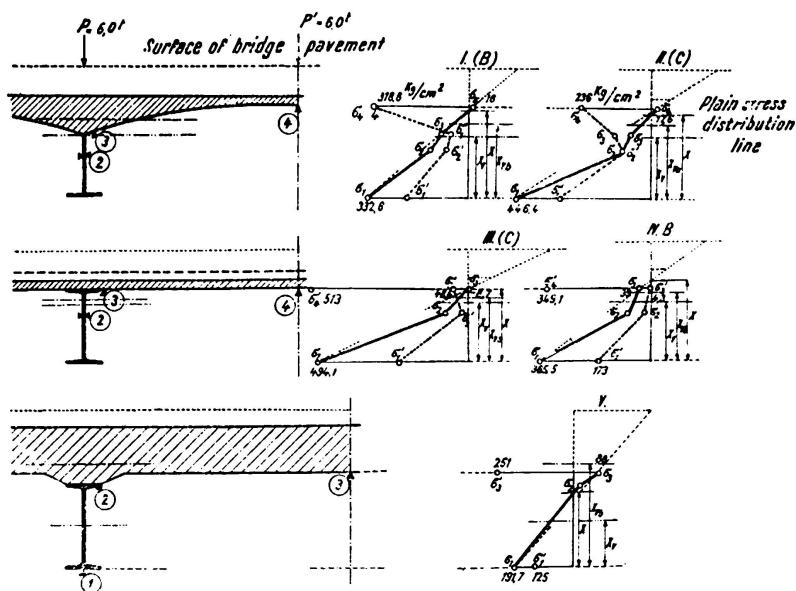
This steel sheeting is subject to composite stresses longitudinally, acting as compression flanges of the stringers and transversally by their direct load carrying part between the stringers. The longitudinal component is largest at the stringer axis itself, whereas the transversal component is preponderant at the center of each bay. Therefore the cross-

FIG. 4. Measured distribution of stresses in the cross sections

-section may be regarded as uniform only when the stiffening of the sheeting is sufficient to ensure a perfect cooperation between stringer and sheeting, by means of the diaphragms. Fig. 4. shows the stress distribution flow in one cross section. The location of tensometers is shown and it is seen, that the measured values do not form a continuous line, a decisive break being visible at the junction plane of the sheeting. Where the lower stiffening diaphragms are stronger (N° I. and N° III.) this break is, of course, smaller. The location of the load also makes a great difference in the stress distribution. This is shown by the dotted lines, which represent the case when the wheel load is acting at the center of the span. The most regular stress distribution line was obtained with the ordinary composite-girder type where this is due to the large cross-sectional rigidity of the reinforced concrete slab.

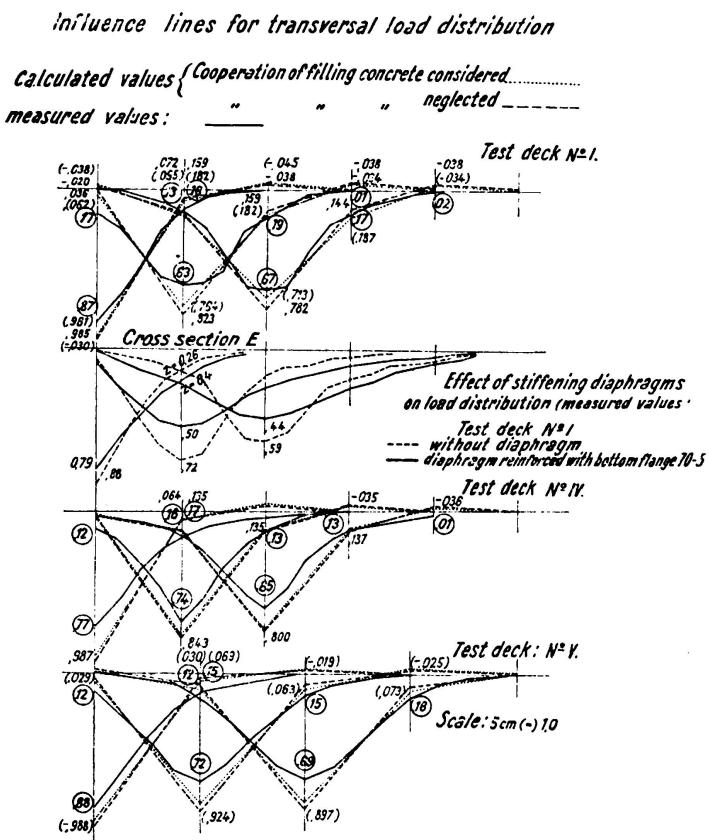
The effect of the cooperating slab-width and of the rigidity of the stiffening diaphragms is considerable. The second diagram of Fig. 5 clearly indicates the difference of the load distribution influence lines, when no diaphragm (dotted line) and when a simple diaphragm (190×8 web

FIG. 5. Influence lines for transverse load distribution

70×8 flange, full line was applied. It also appeared from the tests, that the increase in rigidity of the transversal diaphragms is not in direct ratio with the load distributing effect, but beyond a certain limit (if $z = \frac{I_a}{I} \cdot \frac{l^3}{2 \alpha^3} = 0.5$) it is not economical.

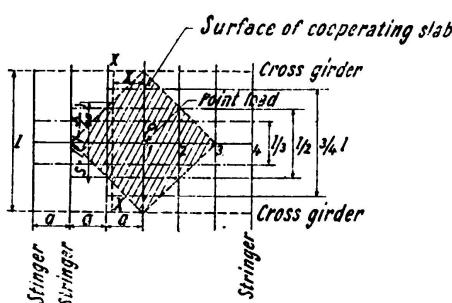
FIG. 6. Proposed shape of coöperating slab-width

6) The load transmitting action must not be extended beyond the two neighbouring spans on each side. The trend to increase this by raising the rigidity of the transversal diaphragms is economical only to a certain extent, the limit being such that Leonhardt's z value should not usually exceed 0,5 or as an ultimate maximum : 1,0.

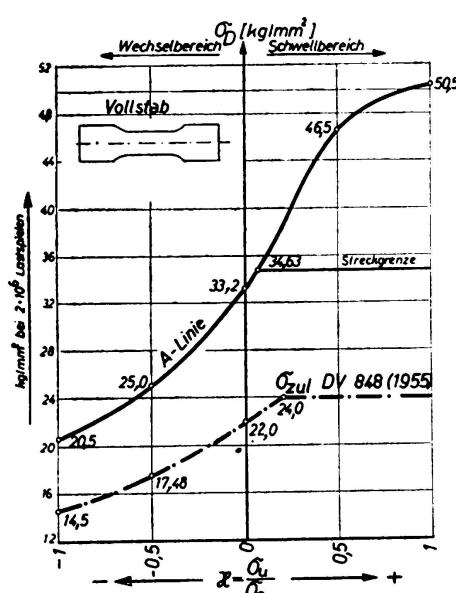
BILD 1

Im einzelnen ist zur A-Linie des an seinen Kanten abgefasteten Vollstabes mit Walzhaut (Bild 1) zu bemerken, dass die Sicherheiten v als ausreichend anzusehen sind, selbst mit Rücksicht auf die hier besonders starke Streuung der Versuchsergebnisse in der Wöhlerlinie. Als Vergleichsbasis eignet sich daher der gelochte Stab besser, der im dritten Abschnitt dieser Versuche berücksichtigt wird. Die Sicherheiten der B-Linie (Bild 2), Schweißnaht-Sondergüte, bündig geschlichtet und geröntgt, sind in Anbetracht der grossen Empfindlichkeit dieser Verbindung gegen Mängel keineswegs zu hoch. Es handelt sich hier um bewusst angestrebte Höchstwerte σ_{10} , wofür eine strenge Kontrolle und Aussonderung mangelhafter Prüfkörper sorgte. Der Anriß erfolgte von inneren, geringfügigen Fehlstellen aus. Die Dauerfestigkeiten σ_{10} liegen demgemäß nur noch wenig niedriger als diejenigen der A-Linie. Eine weitere

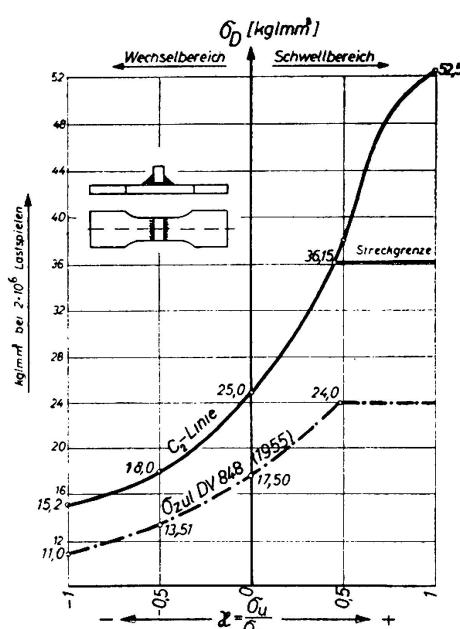
BILD 4

Es folgen nunmehr die Ergebnisse des eben erst beendeten zweiten Versuchsabschnittes. Die C₂-Linie (Bild 4) trägt dem Fall Rechnung, dass beispielsweise gezogene Gurte durch Kehlnähte mit Quersteifen verbunden werden. Für den Bereich $-1 \leq \alpha \leq 0$ sind die hierfür ermit-

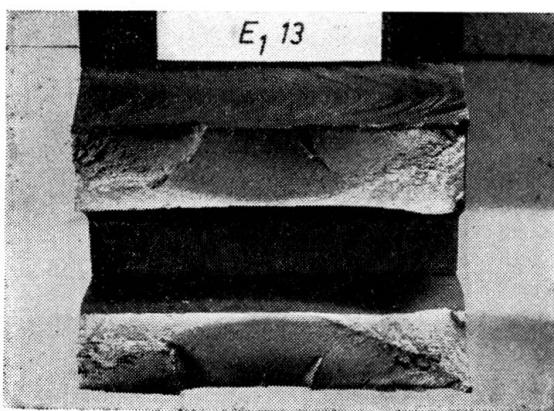
BILD 7

zu grosse Kerbe im Nahtinnern zu vermeiden. Bei den durchgeföhrten Versuchen entstanden die Dauerbrüche meist am Nahtübergang (Bild 7), weniger oft im Nahtinnern (Bild 8). Die Gefahr vorzeitigen Dauerbruches infolge Doppelungen des Querbleches kann durch Prüfung mittels Ultraschallwellen stark gemindert werden.

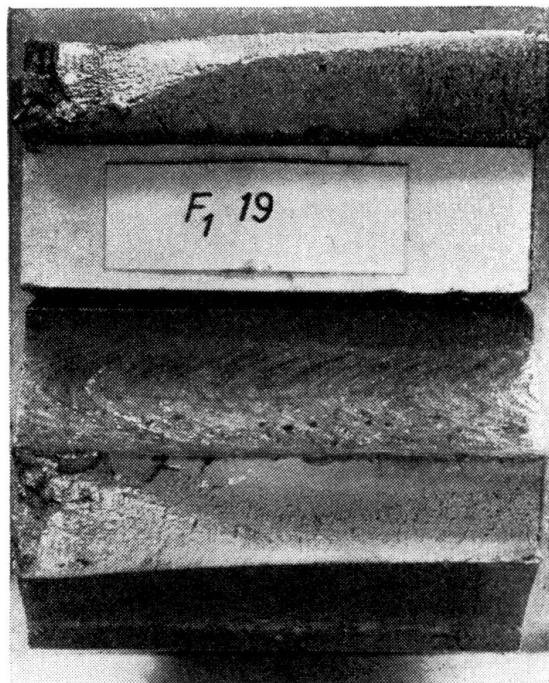
BILD 10

Eine Verminderung der zulässigen Spannungen $\text{zul } \sigma_D$ im Bereich $0 \leq \alpha < 1$ könnte zu empfehlen sein, ebenso aber auch wegen der eindeutigen Kerbe — der Bruchbeginn liegt stets im Nahtinnern (Bild 10) —

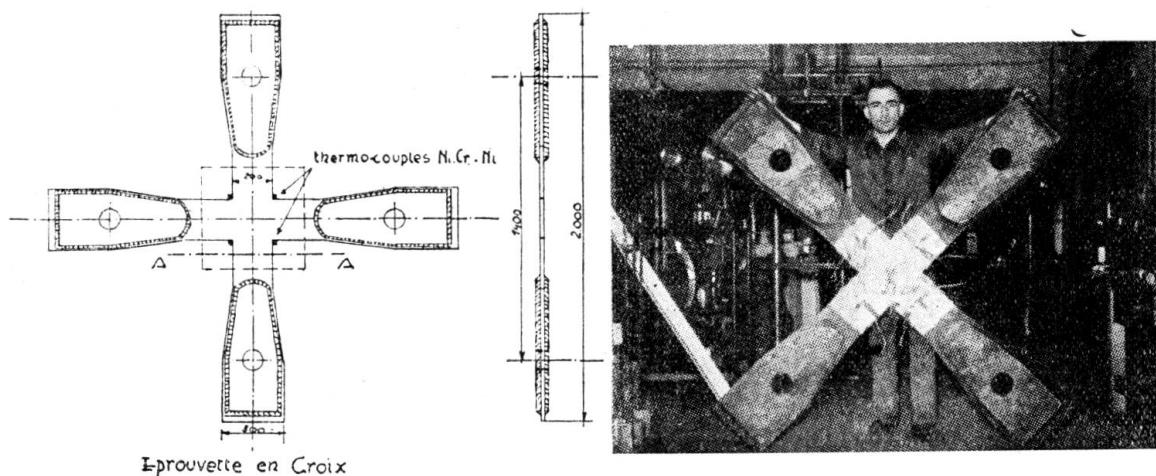
Cet assemblage consiste en une croix dont chaque branche est un plat de 200 millimètres de largeur et de 20 ou 25 millimètres d'épaisseur (figure 1). Sa réalisation est faite de quatre manières :

FIG. 1. Assemblage en croix

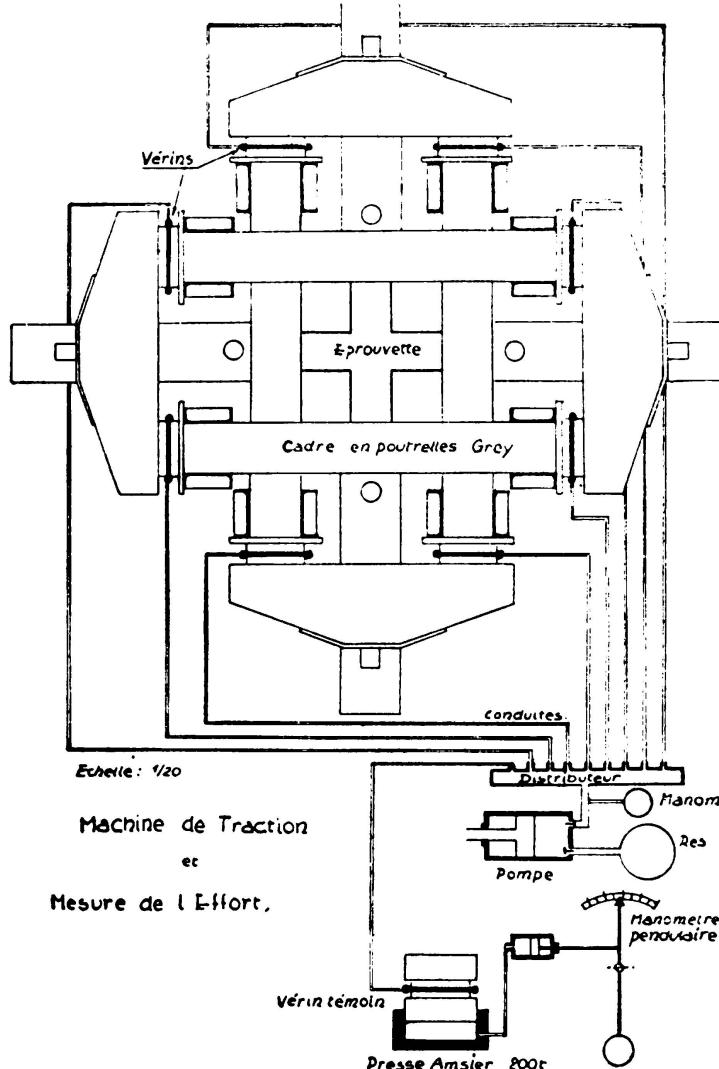
FIG. 2. Schéma de la machine de traction

Chaque branche de l'assemblage est sollicitée statiquement par un effort de traction (200 tonnes maximum) dans une machine spécialement conçue pour cette étude (figure 2).

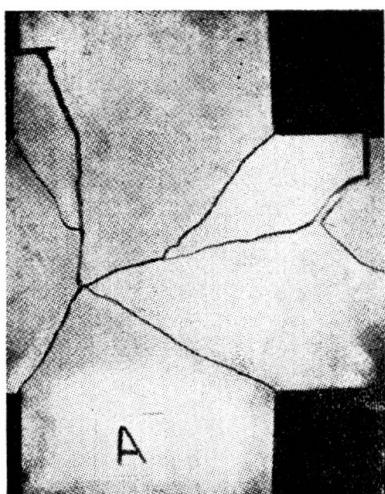
Pièce C₁: rupture explosive à une température de -130°C, pour un effort de 191 tonnes (tension moyenne: 48 kg/mm²) appliquée à chacune des branches de la croix. L'assemblage s'est rompu en

FIG. 3. Rupture fragile de la pièce C₁

quatre morceaux à partir d'un angle déterminé, si l'on en juge par l'aspect lisse puis en chevrons des lèvres des cassures (figure 3).

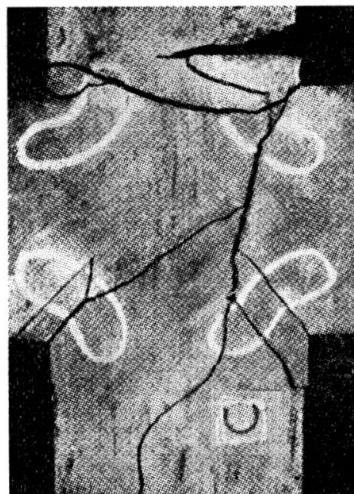
FIG. 4. Rupture fragile de la pièce C₃

Pièce C₃: rupture à -120°C, pour un effort, sur chaque branche, de 182 tonnes (tension moyenne: 45,5 kg/mm²). Les ruptures semblent s'être amorcées dans les «crack stoppers» ce qui n'était pas imprévisible, ceux-ci constituant des soudures à retrait radicalement empêché dont les tensions résiduelles ne pouvaient atteindre un niveau plus élevé. Cette expérience, qui n'était d'ailleurs pas indispensable, permet de conclure définitivement non seulement à l'inefficacité mais *au danger* de telles dispositions soi-disant préventives (figure 4).

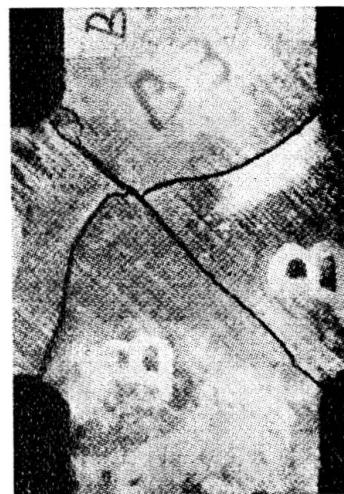
FIG. 5. Rupture fragile de la pièce C₄

Pièce C₄: rupture à -120°C pour des efforts de 146 tonnes (tension moyenne : 36,5 kg/mm²) (figure 5). La soudure, contrôlée radiographiquement, était sans défaut. Le résultat moins favorable que pour la pièce C₁ s'explique par les raisons suivantes :

L'aspect des chevrons des lèvres des cassures semble montrer que la rupture s'est amorcée dans un léger défaut superficiel d'un arrondi réalisé en métal d'apport.

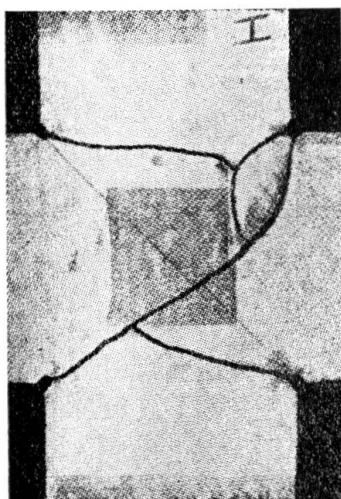
La rupture *fragile* s'est produite pour un effort de 114 tonnes dans chaque branche (figure 6).

FIG. 6. Rupture fragile de la pièce C_1^e

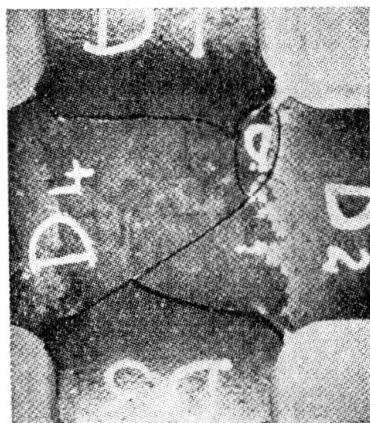
Pièce C₂e: Rupture *fragile* survenue à une température de -45°C, pour un effort de 117 tonnes (figure 7).

FIG. 7. Rupture fragile de la pièce C_2^e

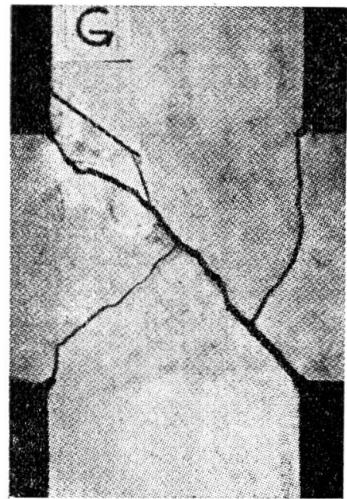
Pièce C₃e: Rupture *fragile* survenue à une température de -33°C pour un effort de 121 tonnes (figure 8).

FIG. 8. Rupture fragile de la pièce C_3^e

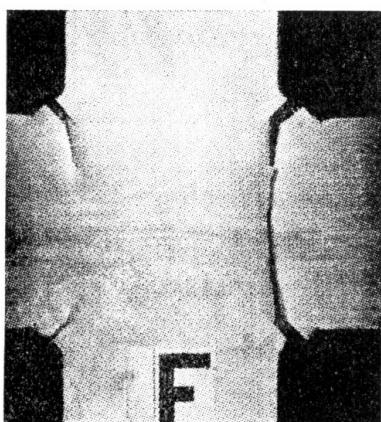
Pièce C₄e: Rupture par *glissement* à une température de -25°C pour un effort de 109 tonnes (figure 9).

FIG. 9. Rupture de glissement de la pièce C₁^e

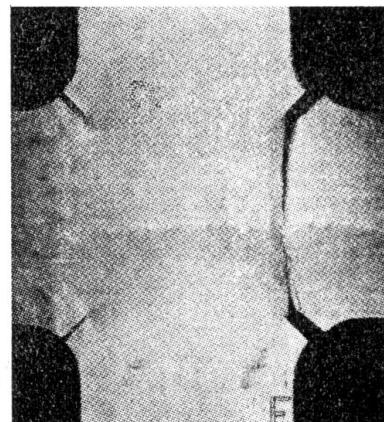
Pièce C₂e: Rupture par *glissement* à une température de -5°C pour un effort de 115 tonnes (figure 10).

FIG. 10. Rupture de glissement de la pièce C₂^e

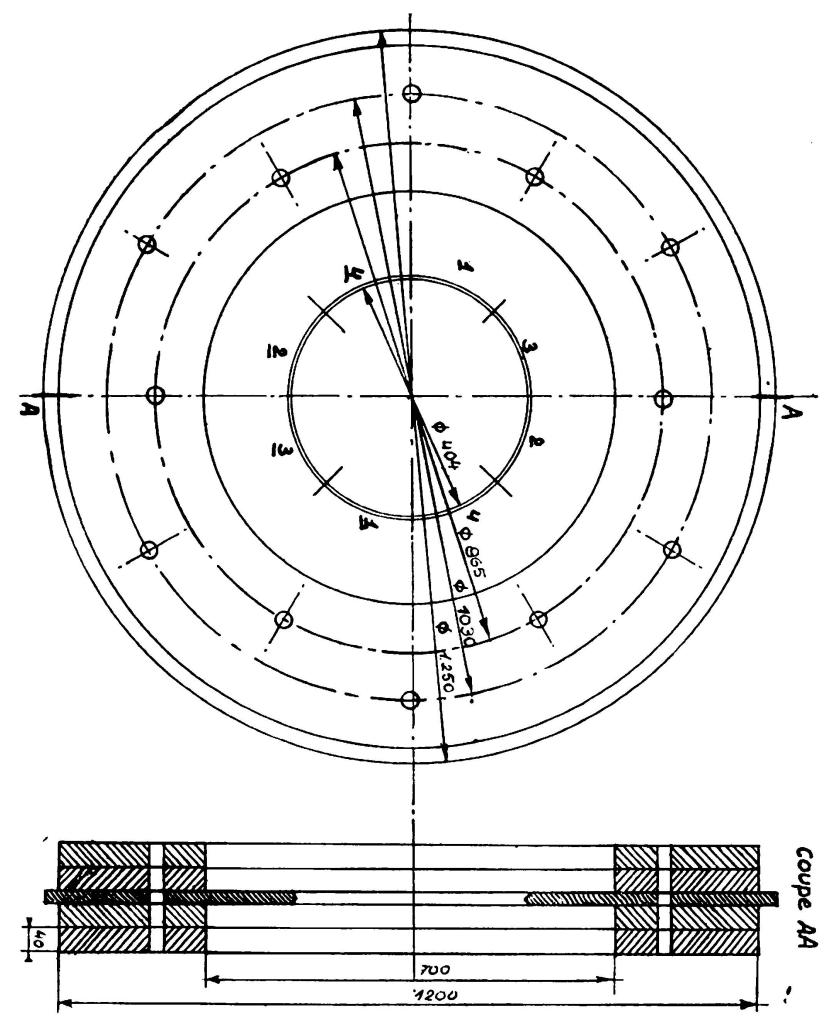
FIG. 11. Dispositif de soudage des disques

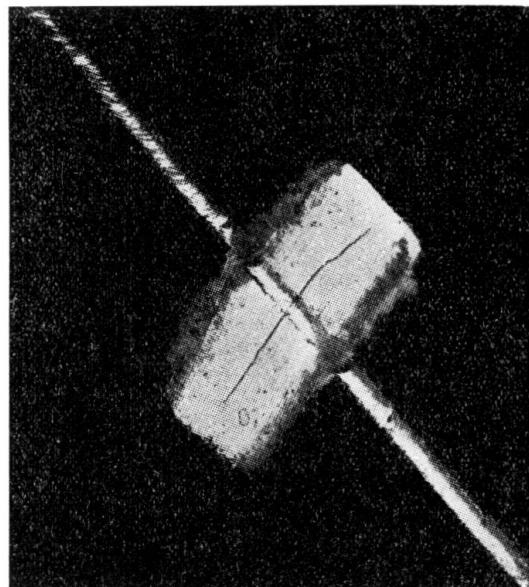
FIG. 12. Rupture après refroidissement d'une soudure assemblant deux pièces libres et contenant un défaut transversal

vifs et qui est le siège de tensions résiduelles importantes peut se rompre par simple diminution de la température. La présence d'un défaut transversal important dans la soudure conduit à la même conséquence.

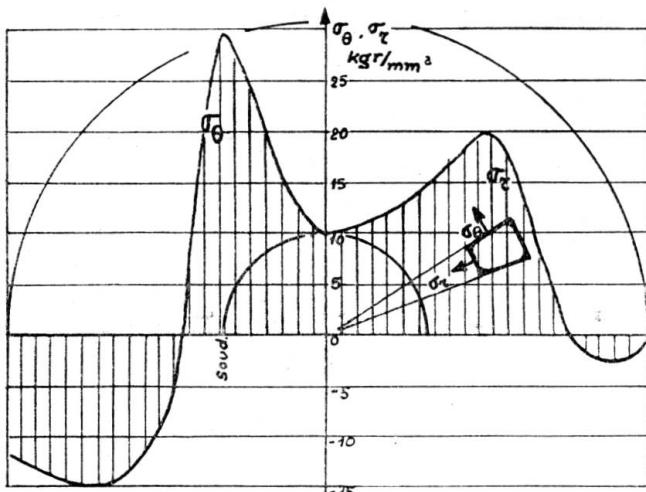
de la soudure et dans la direction perpendiculaire. La figure 13 donne la répartition de ces tensions suivant un diamètre de l'assemblage.

FIG. 13. Diagramme type des tensions résiduelles de soudage dans une section méridienne de l'assemblage

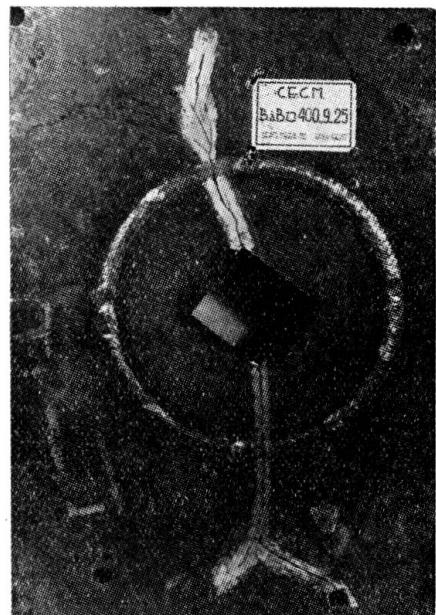
FIG. 14. Rupture après refroidissement d'un disque contenant une ouverture à angles vifs réalisée avant soudage
