**Zeitschrift:** IABSE congress report = Rapport du congrès AIPC = IVBH  
Kongressbericht

**Rubrik:** Vb. Influence of atmospheric actions and of temperature changes on  
the behaviour of structures

**Altérations dans les constructions en béton armé de la S. N. C. F.;  
exposé d'un procédé d'injection de produits plastiques**

**Deterioration of reinforced concrete structures of the French  
Railways; description of a process of injecting plastic materials**

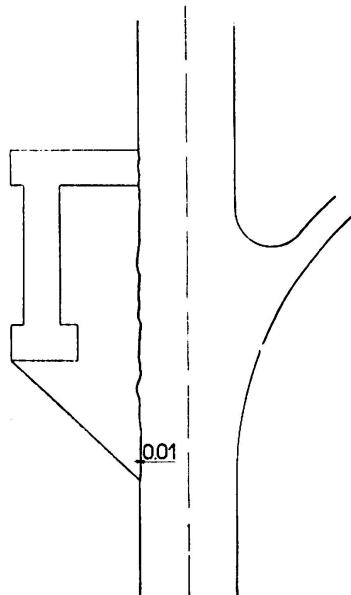
FIG. 1. Cassure de console

Nous pouvons citer comme exemple les Ateliers de Machines de Nevers (construits en 1930), où des chemins de roulement supportés par des consoles, elles-mêmes solidaires des poteaux de support, comportaient des joints de dilatation trop espacés (67<sup>m</sup>50). Il en résulta, sous les variations de température, outre des fissures dans les poutres, des cassures complètes entre consoles et poteaux, qui obligèrent à construire de nouvelles consoles supportant les poutres par l'intermédiaire de plaques de friction. (Fig. 1).

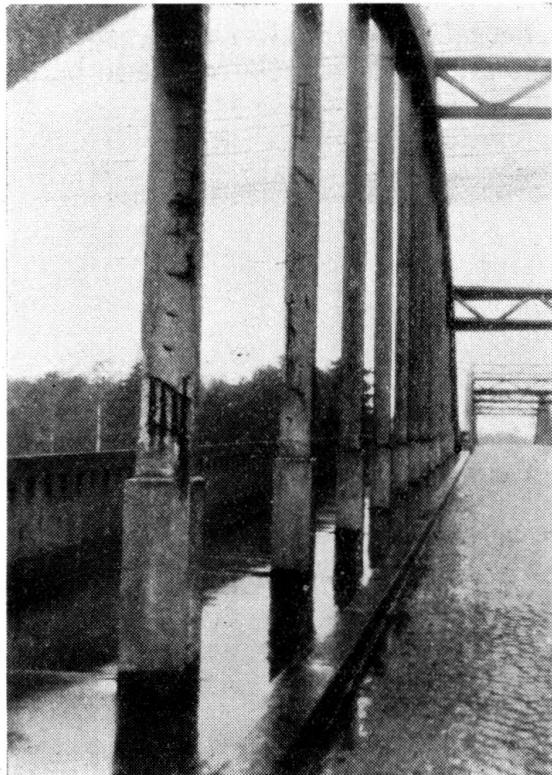
FIG. 2. P. S. d'Achères

- Superstructures du Bow-String d'Achères sur la ligne de Paris au Havre (Fig. 2) : (porosité du béton, insuffisance d'enrobement),
- Passerelle de Neussargues (Fig. 3) poteau support dégradé par suite des effets du gel et des variations de température (altitude: 800 m, climat rigoureux),
- Pont sous rails à poutres latérales à Marseille (Fig. 4) : dégradations favorisées par l'air salin.

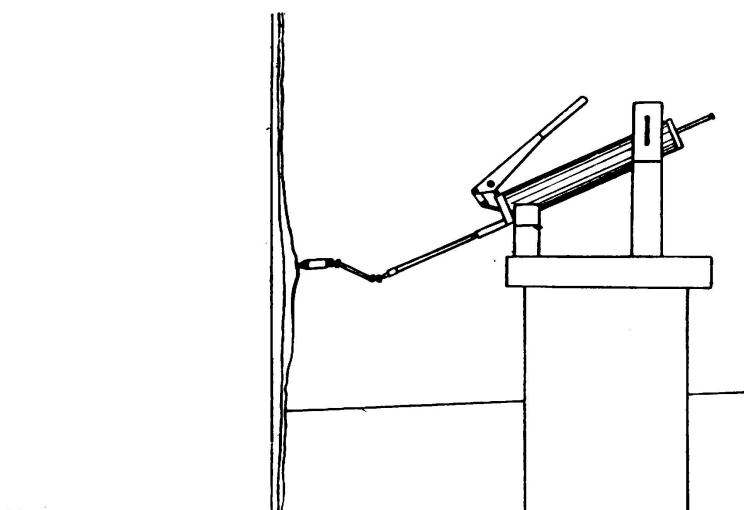
FIG. 5. Appareil d'essai

vier d'une contenance de 1 litre, reliée à une aiguille hypodermique par l'intermédiaire d'un tuyau articulé. L'aiguille était placée entre deux plaques planes de béton dont l'écartement, variable, représentait la fissure à injecter. Un joint en ciment prompt calfeutrait extérieurement la «fissure» ainsi créée en même temps qu'il maintenait l'aiguille en position (Fig. 5).

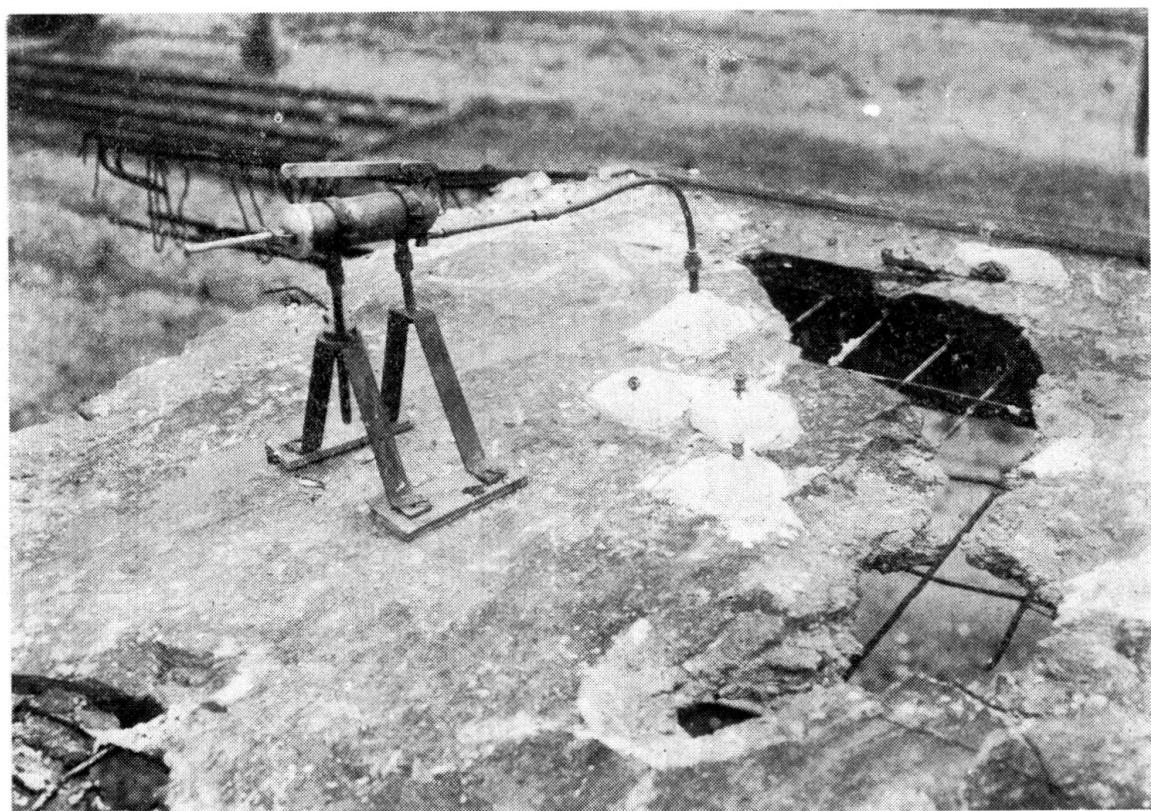
FIG. 6. Noisy-le-Sec - Abri à voyageurs

Sur les fissures, dont l'ouverture variait de 0,5 à 3mm sur la face supérieure la plus ouverte, nous avons percé des trous de 4mm de diamètre et de 2cm de profondeur. Ces trous, espacés de 0,60 à 1,00m recevaient chacun une «aiguille». Ces aiguilles étaient scellées par une sorte de plot confectionné autour de l'embase. La fissure était dans le même temps obturée superficiellement sur les 2 faces, et sur toute sa longueur, à l'aide d'un solin à section triangulaire, exécuté dans un premier essai au mortier de ciment.

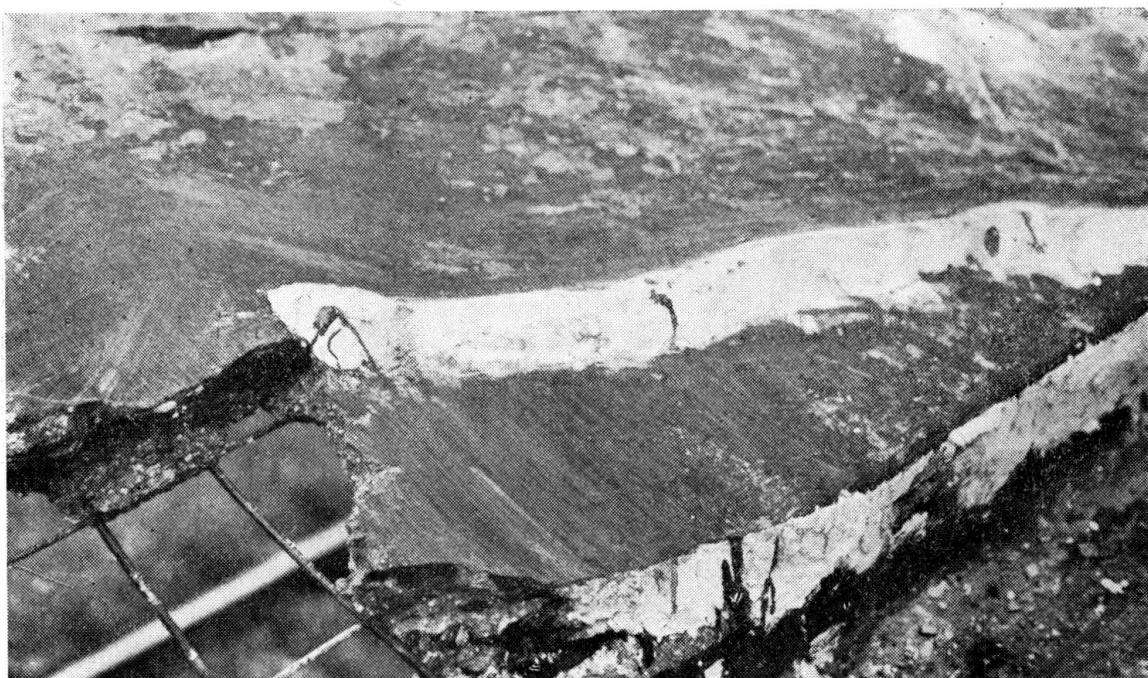
FIG. 7. Noisy-le-Sec – Abri à voyageurs

Commencée par une extrémité de la fissure, l'injection était contrôlée par les aiguilles voisines et poursuivie à partir de ces aiguilles et de proche en proche jusqu'à remplissage complet (Fig. 7).

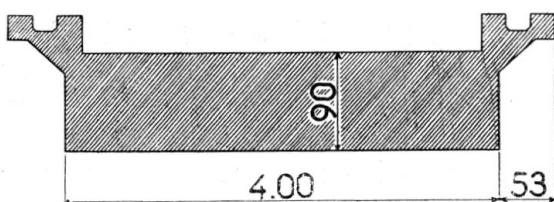
FIG. 8. P. I. de Fouchères coupe transversale

Aussitôt après, une application pratique de ce procédé eut lieu sur un pont de la ligne de Troyes à Gray. Il s'agissait d'un pont dalle en béton armé, sous rails, à 1 voie, dit de Fouchères, sur la Seine (5 travées continues de 10,30 m d'ouverture chacune), (Fig. 8).

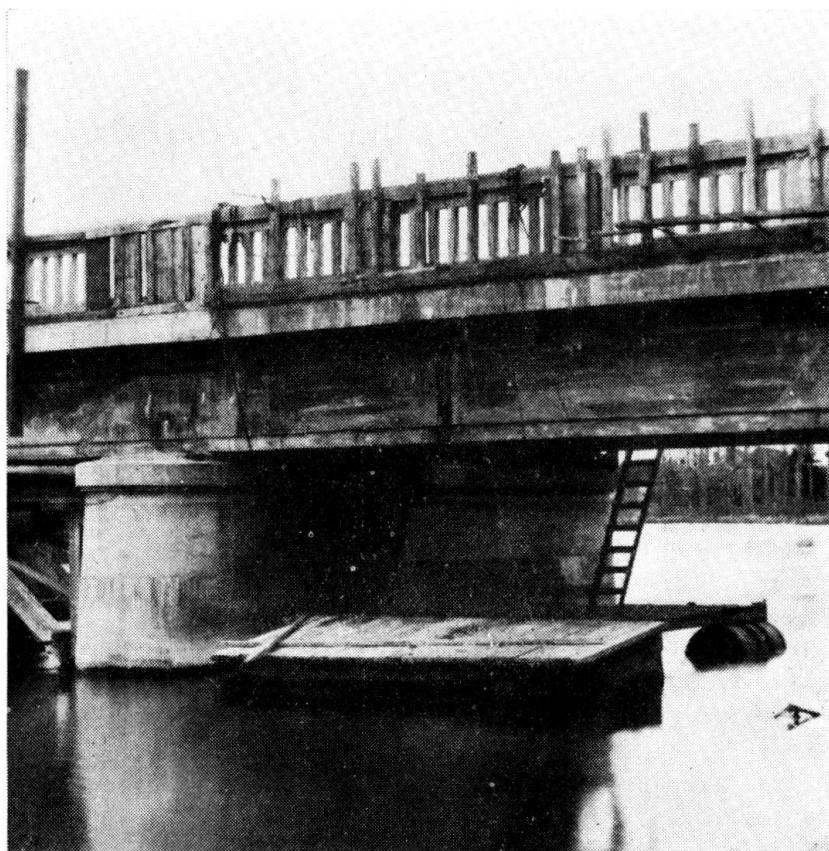
FIG. 10. P. I. de Fouchères

Malgré l'épaisseur du tablier, la répartition de l'injection a été excellente. Les fissures les plus fines étaient imprégnées. C'est ainsi que sont apparues, dessinées par un fin liseré noir, des fissures de reprise de bétonnage qui étaient invisibles avant l'opération. (Fig. 10).

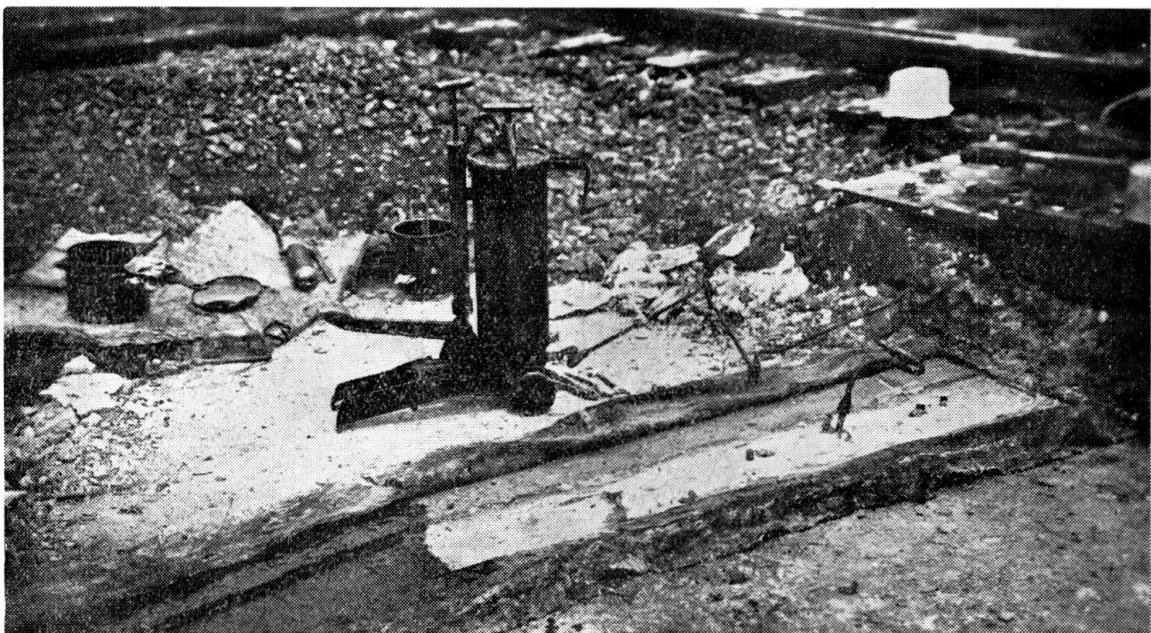
FIG. 12. P. I. de Courcelles

Nous avons retroussé la chape en plomb pour atteindre la fissure du béton et y sceller nos aiguilles (Fig. 12).

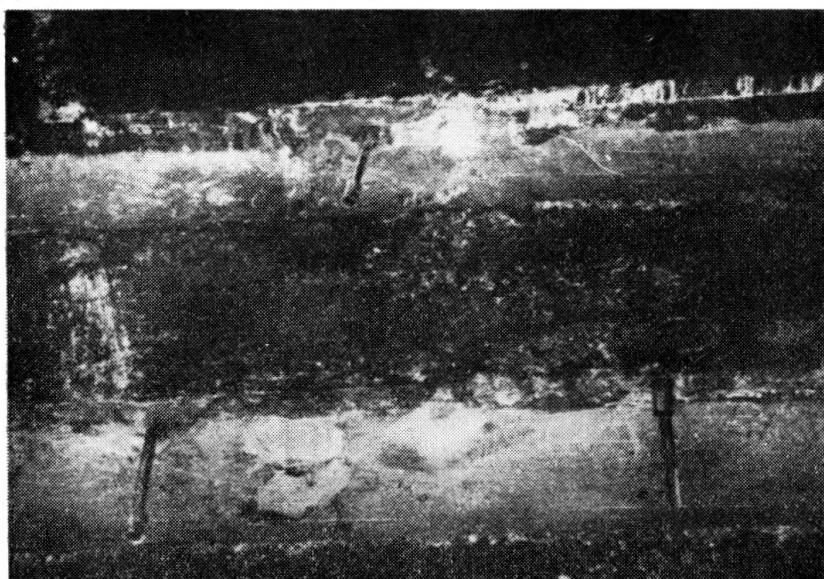
FIG. 16. P. I. de Vichy. Aiguilles d'injection

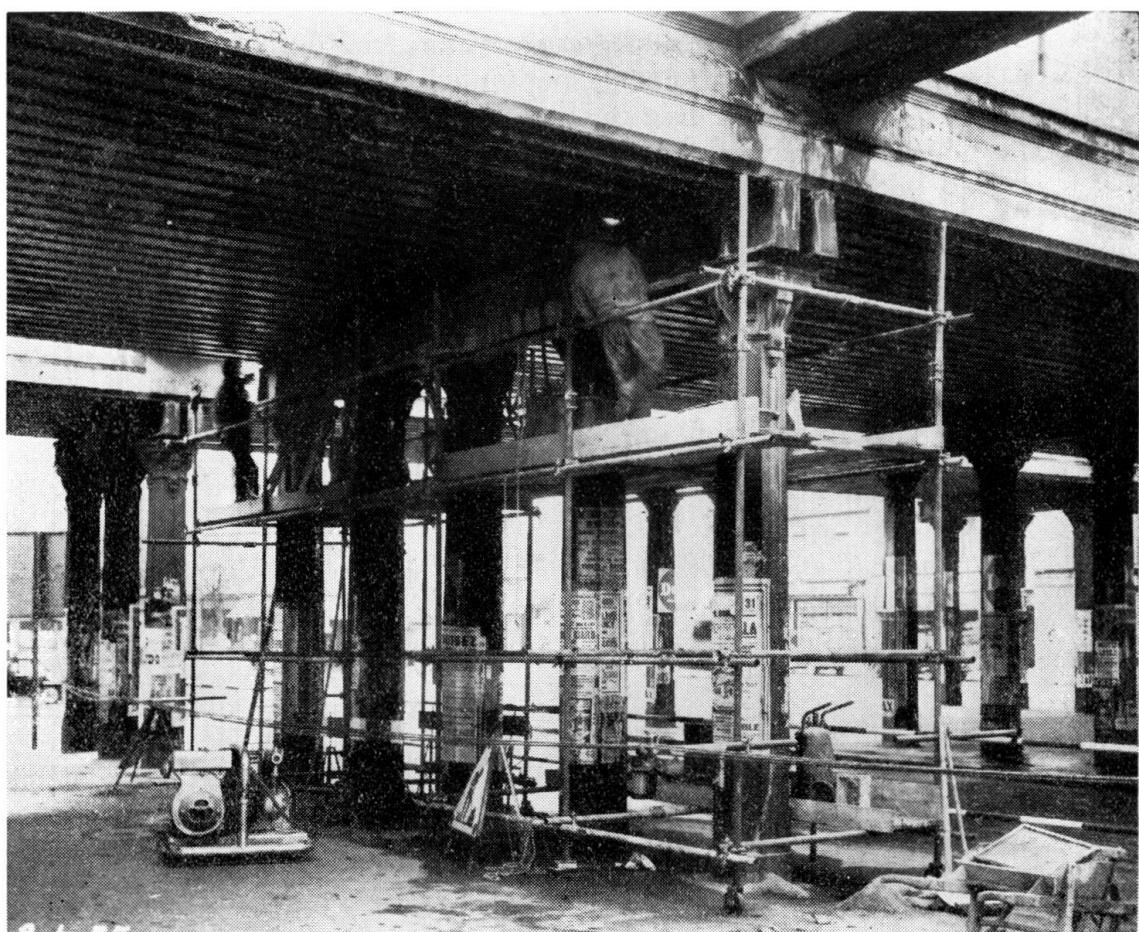
FIG. 18. Viaduc du Raincy. Villemomble

- l'étanchement d'un tablier à poutrelles enrobées au-dessus du passage souterrain à voyageurs de la gare d'Asnières,
- l'étanchement d'une partie du tablier sous voies I et II du viaduc à poutrelles enrobées à l'entrée de la gare de Raincy-Villemomble (Fig. 18).

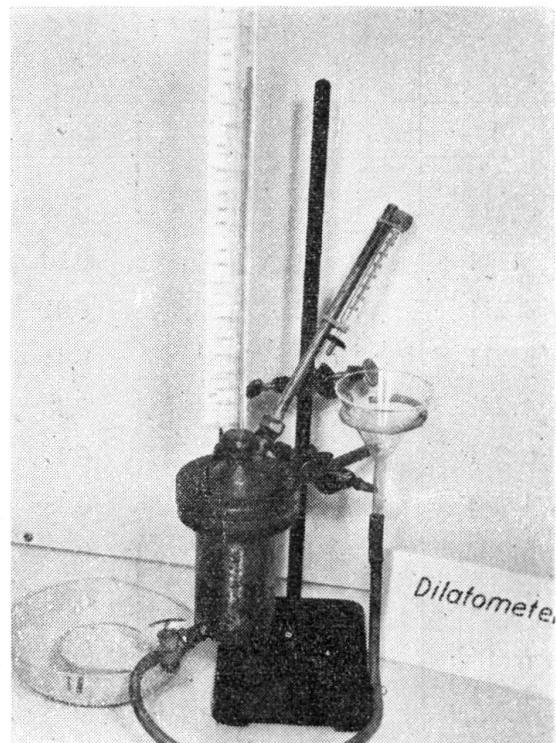
BILD 2. Dilatometer zur Feststellung der Frostbeständigkeit von Einpressmörtel

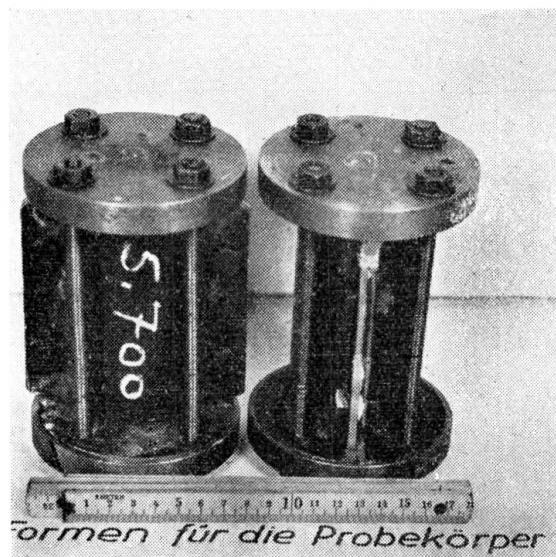
Formen für die Probekörper

BILD 3. Formen für die Herstellung der Probekörper zur Feststellung der Frostbeständigkeit im Dilatometer

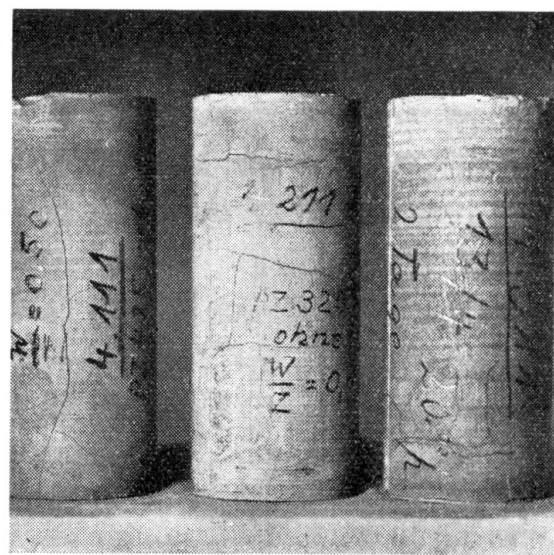
BILD 4: 3 Proben (4.111; 4.211; 4.511), welche die Frostprüfung im Dilatometer nicht bestanden haben

Die im Dilatometer durchgeführten Frostprüfungen haben die bisherigen Ergebnisse und das Kriterium über die Frostbeständigkeit von Einpressmörtel in vollem Umfange bestätigt. Nach der vorstehenden Zusammenstellung hatten die 2 Tage alten Proben der Reihen 4.111, 4.211 und 4.511, d. h. der Zementmörtel ohne Zuschläge und Zusätze  $f_B$  — Werte  $< 9$  ergeben. Tatsächlich haben diese Körper die Frostprüfung nicht bestanden. Abb. 4 zeigt die 3 Probekörper nach Durchführung der Frostprüfungen.

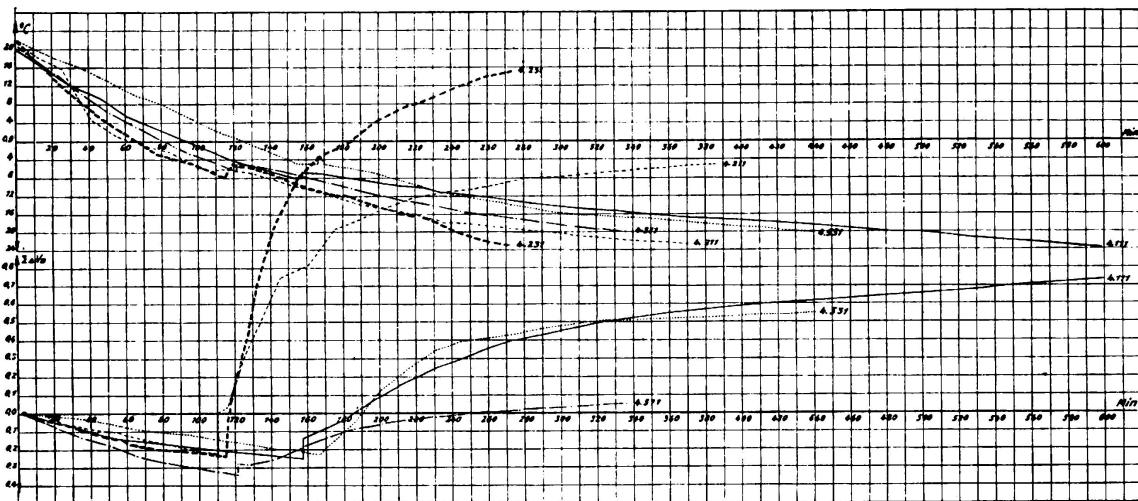
BILD. 5. Darstellung der Volumensänderung der Probekörper ohne Frostbeständigkeit in Abhängigkeit von Zeit und Temperatur

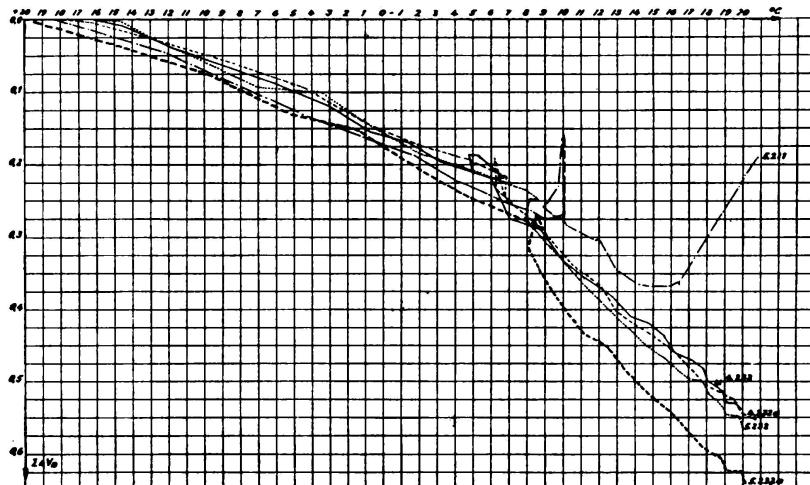
BILD 6. Darstellung der Volumensänderung der Probekörper mit PZ 325, die frostbeständig sind, in Abhängigkeit von der Temperatur

Ähnliche Erscheinungen sind im übrigen bei den Reihen 5.211 (Abb. 6) und 4.532 (Abb. 7) zu beobachten, die unterhalb des Gefrierpunktes ( $-10$  bzw.  $-6^{\circ}$  C) zunächst durchweg noch Schrumpferscheinungen

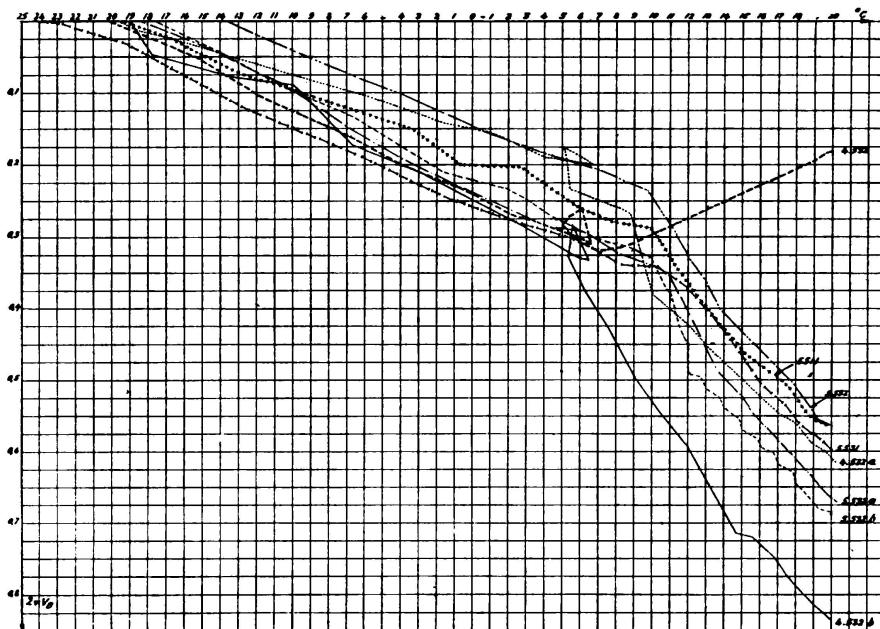
BILD 7. Darstellung der Volumensänderung der Probekörper mit HOZ 325, die frostbeständig sind, in Abhängigkeit von der Temperatur

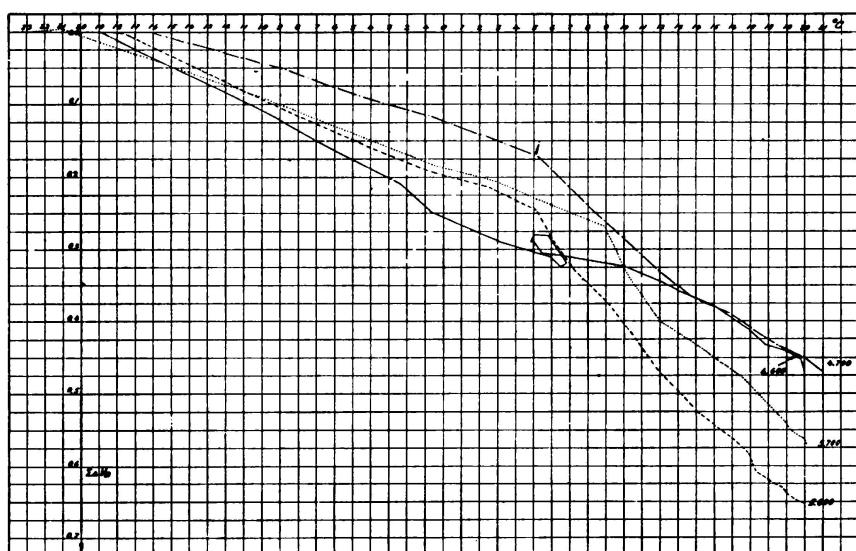
BILD 8. Darstellung der Volumensänderung der Probekörper mit Zusätzen von Intrusion Aid und Intraplast in Abhängigkeit von Zeit und Temperatur

Der Verlauf der Dilatometer-Frostprüfungen der mit Intrusion Aid und Intraplast angesetzten Mörtelgemische wurde in Abb. 8 dargestellt. Der Beginn des Gefrierens konnte in beiden Fällen nur bei den 2 Tage

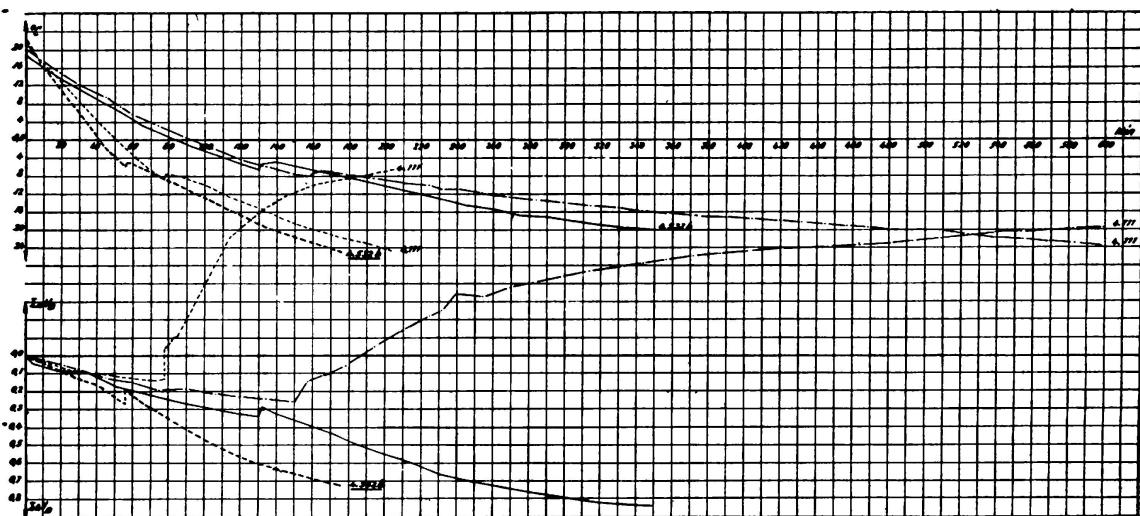
BILD 9. Darstellung der Volumensänderung von Probekörpern in Abhängigkeit von Zeit und Temperatur, wobei der Probekörper einem plötzlichen Temperaturabfall ausgestzt wurde

Schliesslich wurde auch die Auswirkung eines plötzlichen Temperaturabfalls auf Zementmörtelgemische (4.111 und 4.532b) untersucht (Abb. 9). Zum Vergleich wurde diese Prüfung mit Mörtelgemischen.

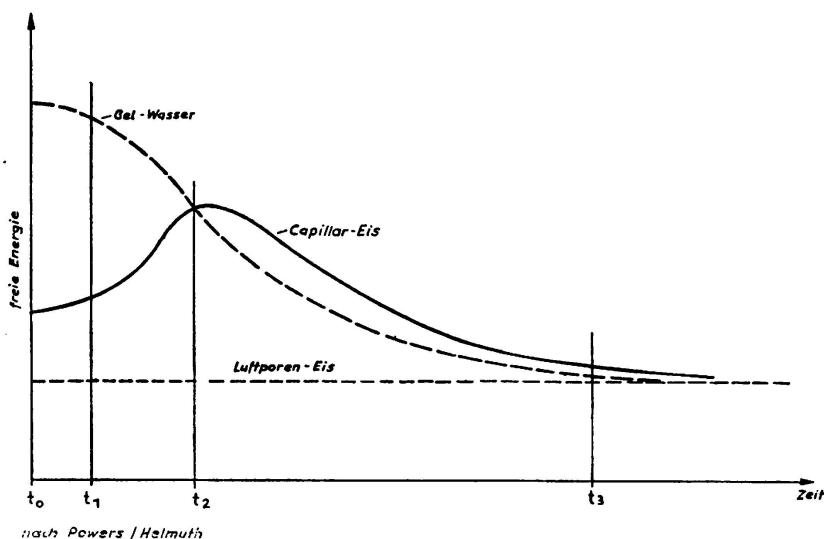
BILD 10. Zusammenhang der freien Energie des Gelwassers, Kapillar- und Luftporeneises in Abhängigkeit von der Zeit bei konstanter Temperatur

Während der Zeit  $t_0 - t_1$  wächst infolge Oberflächendiffusion vom Gelwasser das Kapillareis an und erzeugt Wasserdruck auf die Wände
