Zeitschrift: IABSE congress report = Rapport du congrès AIPC = IVBH
Kongressbericht

V**Errichtung der Hangbrücke Puchreit**

Construction of the hillside bridge Puchreit

ERNST ROUBIN

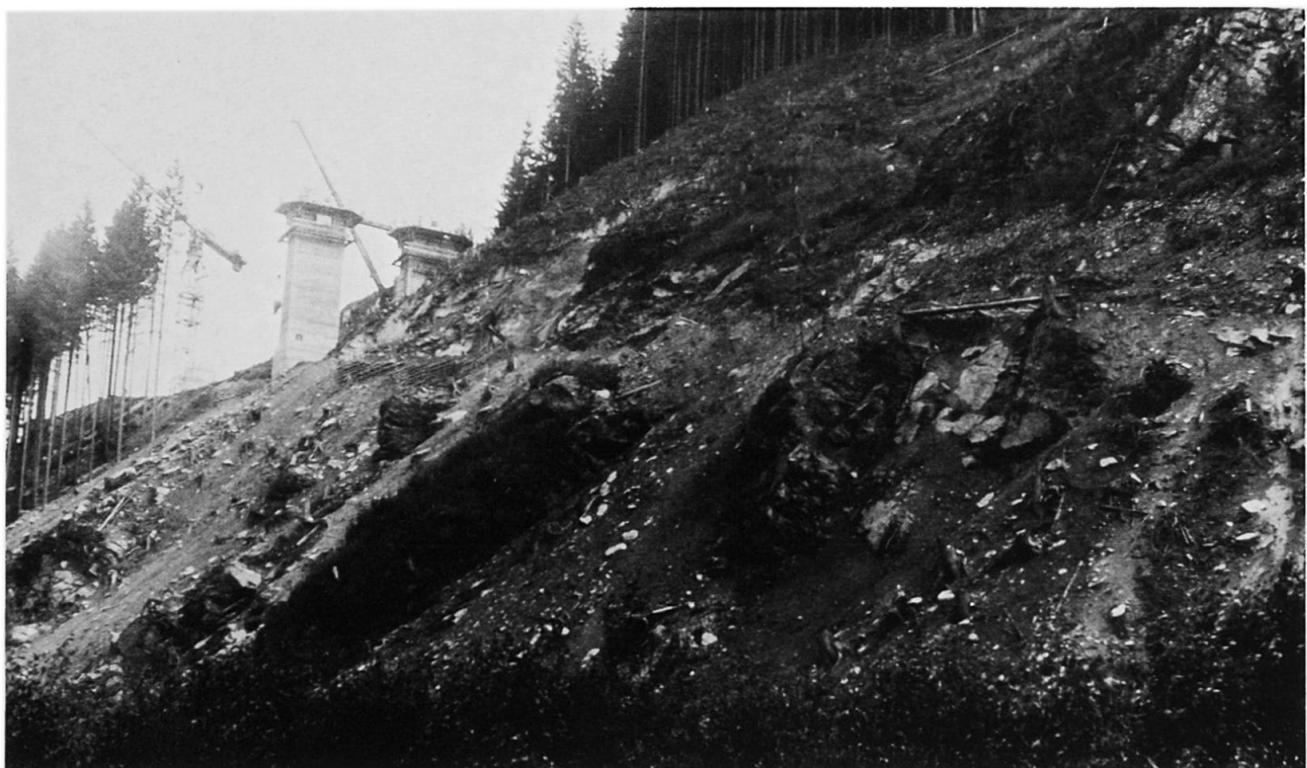
Bild 1 Geländeform

Die Trasse verläuft in einem Bogen mit veränderlicher Krümmung, wobei der Mindestradius 1500 m beträgt.

Das Objekt weist 22 Felder mit einer Regelstützweite von 55 m auf. Bedingt durch die steilen Talflanken könnten bereits geringe Veränderungen der Hangbelastung zu Rutschungen führen. Aus diesem Grunde galt die gewählte Trasse vor etwa 10 Jahren noch als unrealisierbar. Erst die moderne Ankertechnik ermöglicht durch die Rückverhängung der Fundierung in stabile, tiefer liegende Baugrubenbereiche die Sicherung der Bauwerke.

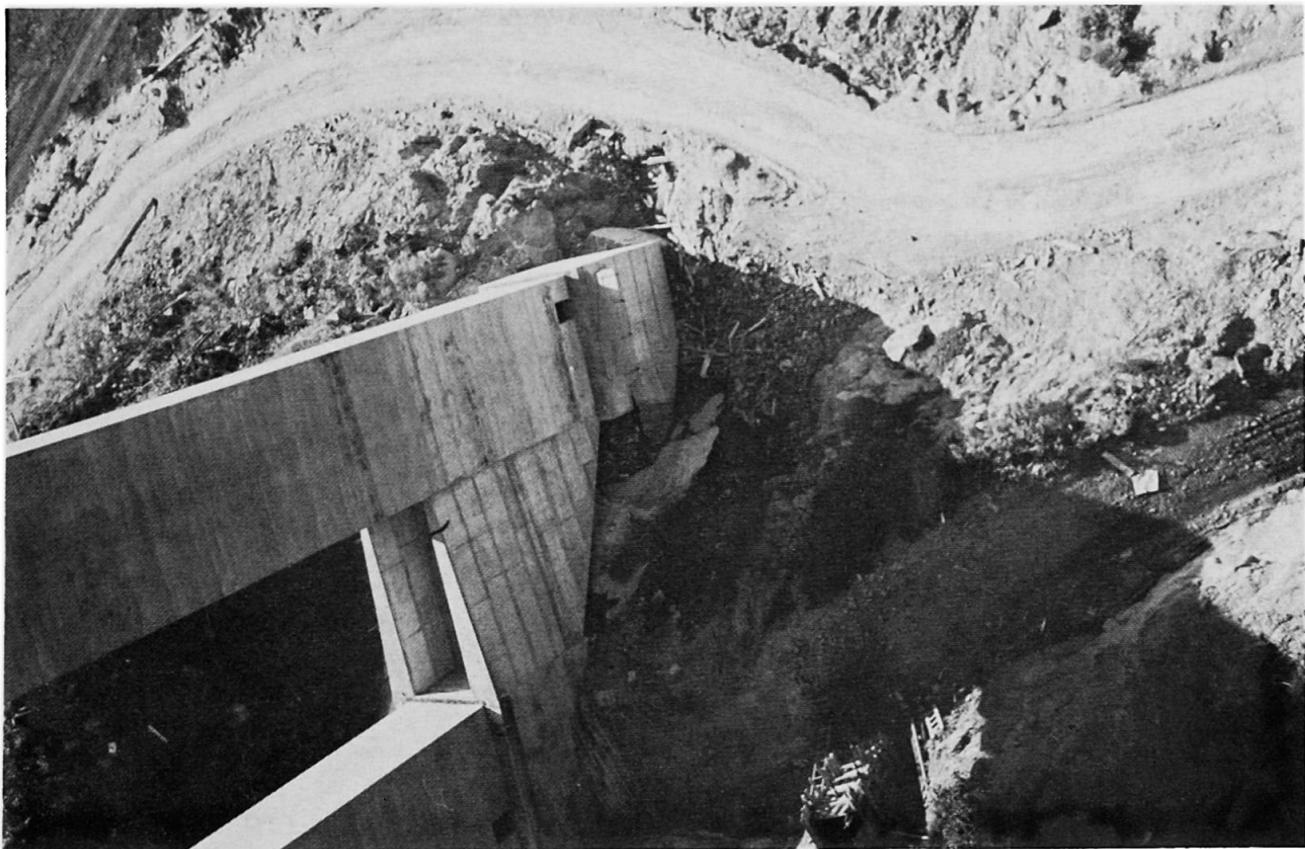
Bild 2 Pfeilerfuß mit Zufahrtsstraßen
(von der Brücke aus nach unten gesehen)

Bei der Planung der Gründung der Ausführungsvariante wurde diesem Umstand Rechnung getragen, indem die Brunnen bis an die Geländeoberfläche gezogen und erst über dem Gelände durch einen Verbindungsriegel mit den beiden aufgehenden Pfeilern zu einem biegesteifen Rahmen verbunden wurden. Dadurch konnten nicht nur die Voreinschnitte wesentlich verkleinert werden, sondern auch der Großteil der Ankerköpfe permanent zugänglich innerhalb des Hohlrostes an den Brunnenoberkanten angeordnet werden.

Der Bereich der Hangbrücke Puchreit weist jedoch besonders steile Talflanken auf, die in weiten Bereichen keine Überlagerung mit Lokermassen haben. Die Baustraßen mußten weitgehend aus dem Fels gesprengt werden oder bedingten aufwendige Krainerwände und auch Felsankerungen.

Zusätzlich erschwerend war, daß die Planien zur Brunnenherstellung für die berg- bzw. talseitigen Pfeiler Höhenunterschiede bis zu 12 m aufwiesen und damit zum Teil getrennte Zufahrten notwendig machten. Um keine zeitliche Instabilität des Hanges zu bewirken, durfte der Aushub des zweiten, bergseitigen Brunnens eines Pfeilerpaars erst nach der Auffüllung des ersten, talseitigen mit Kernbeton in Angriff genommen werden.
