# Errichtung der Hangbrücke Puchreit

Construction of the hillside bridge Puchreit

#### **ERNST ROUBIN**

Extreme geologische und morphologische Bedingungen, ausserordentlich kurze Terminvorgaben bei überwiegend klimatisch alpinen Verhältnissen sowie grosse mess- und bautechnische Anforderungen an Planende und Ausführende wurden beim Bau der Hangbrücke Puchreit — L 32 unter Anwendung der Segmentbauweise bewältigt.

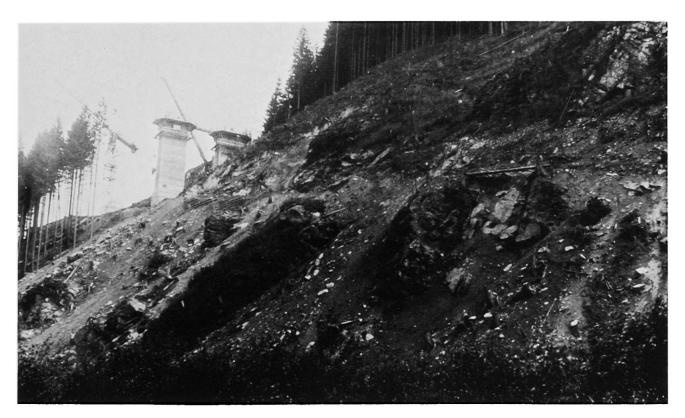
Bild 1 Geländeform

Das Objekt weist 22 Felder mit einer Regelstützweite von 55 m auf. Bedingt durch die steilen Talflanken könnten bereits geringe Veränderungen der Hangbelastung zu Rutschungen führen. Aus diesem Grunde galt die gewählte Trasse vor etwa 10 Jahren noch als unrealisierbar. Erst die moderne Ankertechnik ermöglicht durch die Rückverhängung der Fundierung in stabile, tiefer liegende Baugrundbereiche die Sicherung der Bauwerke.

Der Bereich der Hangbrücke Puchreit weist jedoch besonders steile Talflanken auf, die in weiten Bereichen keine Überlagerung mit Lokkermassen haben. Die Baustraßen mußten weitgehendst aus dem Fels gesprengt werden oder bedingten aufwendige Krainerwände und auch Felsankerungen.

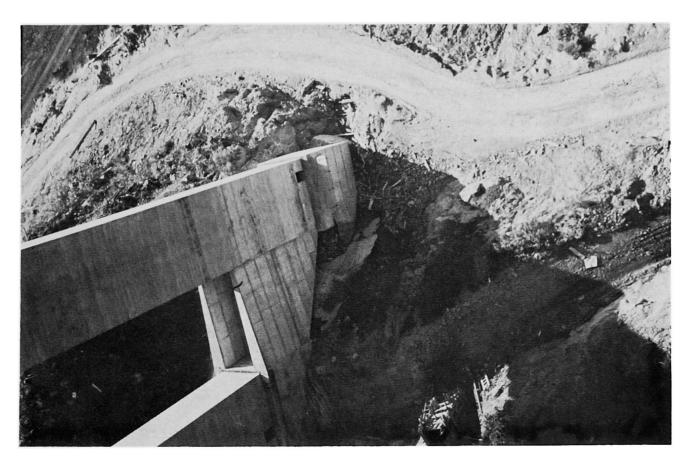
Bild 2 Pfeilerfuß mit Zufahrtsstraßen (von der Brücke aus nach unten gesehen)

Zusätzlich erschwerend war, daß die Planien zur Brunnenherstellung für die berg- bzw. talseitigen Pfeiler Höhenunterschiede bis zu 12 m aufwiesen und damit zum Teil getrennte Zufahrten notwendig machten. Um keine zeitliche Instabilität des Hanges zu bewirken, durfte der Aushub des zweiten, bergseitigen Brunnens eines Pfeilerpaares erst nach der Auffüllung des ersten, talseitigen mit Kernbeton in Angriff genommen werden.

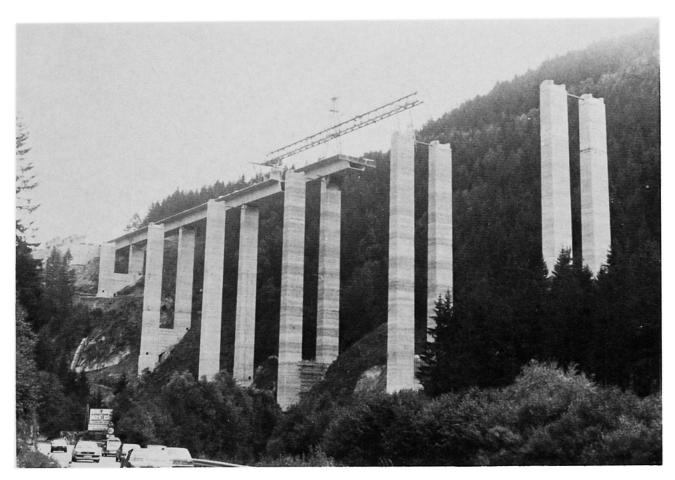
Bild 3 Montage der Brückenfertigteile (Segmente)

Als der Unterbau den nötigen Vorlauf erreicht hatte, wurden die Fertigteile nach dem Prinzip des Freivorbaues mit einem oben fahrenden Versetzgerät montiert.

Auf diese Weise wurden bis zu 83 Elemente, d.h. 268 m Tragwerk in einem Monat hergestellt.
