II**Passerelle pour piétons en bois lamellé-collé**

Pedestrian Footbridge in Glued Laminated Wood

L. MAHIEU

Inspecteur Général de Ponts et Chaussées
Ministère des Travaux Publics
Bruxelles, Belgique

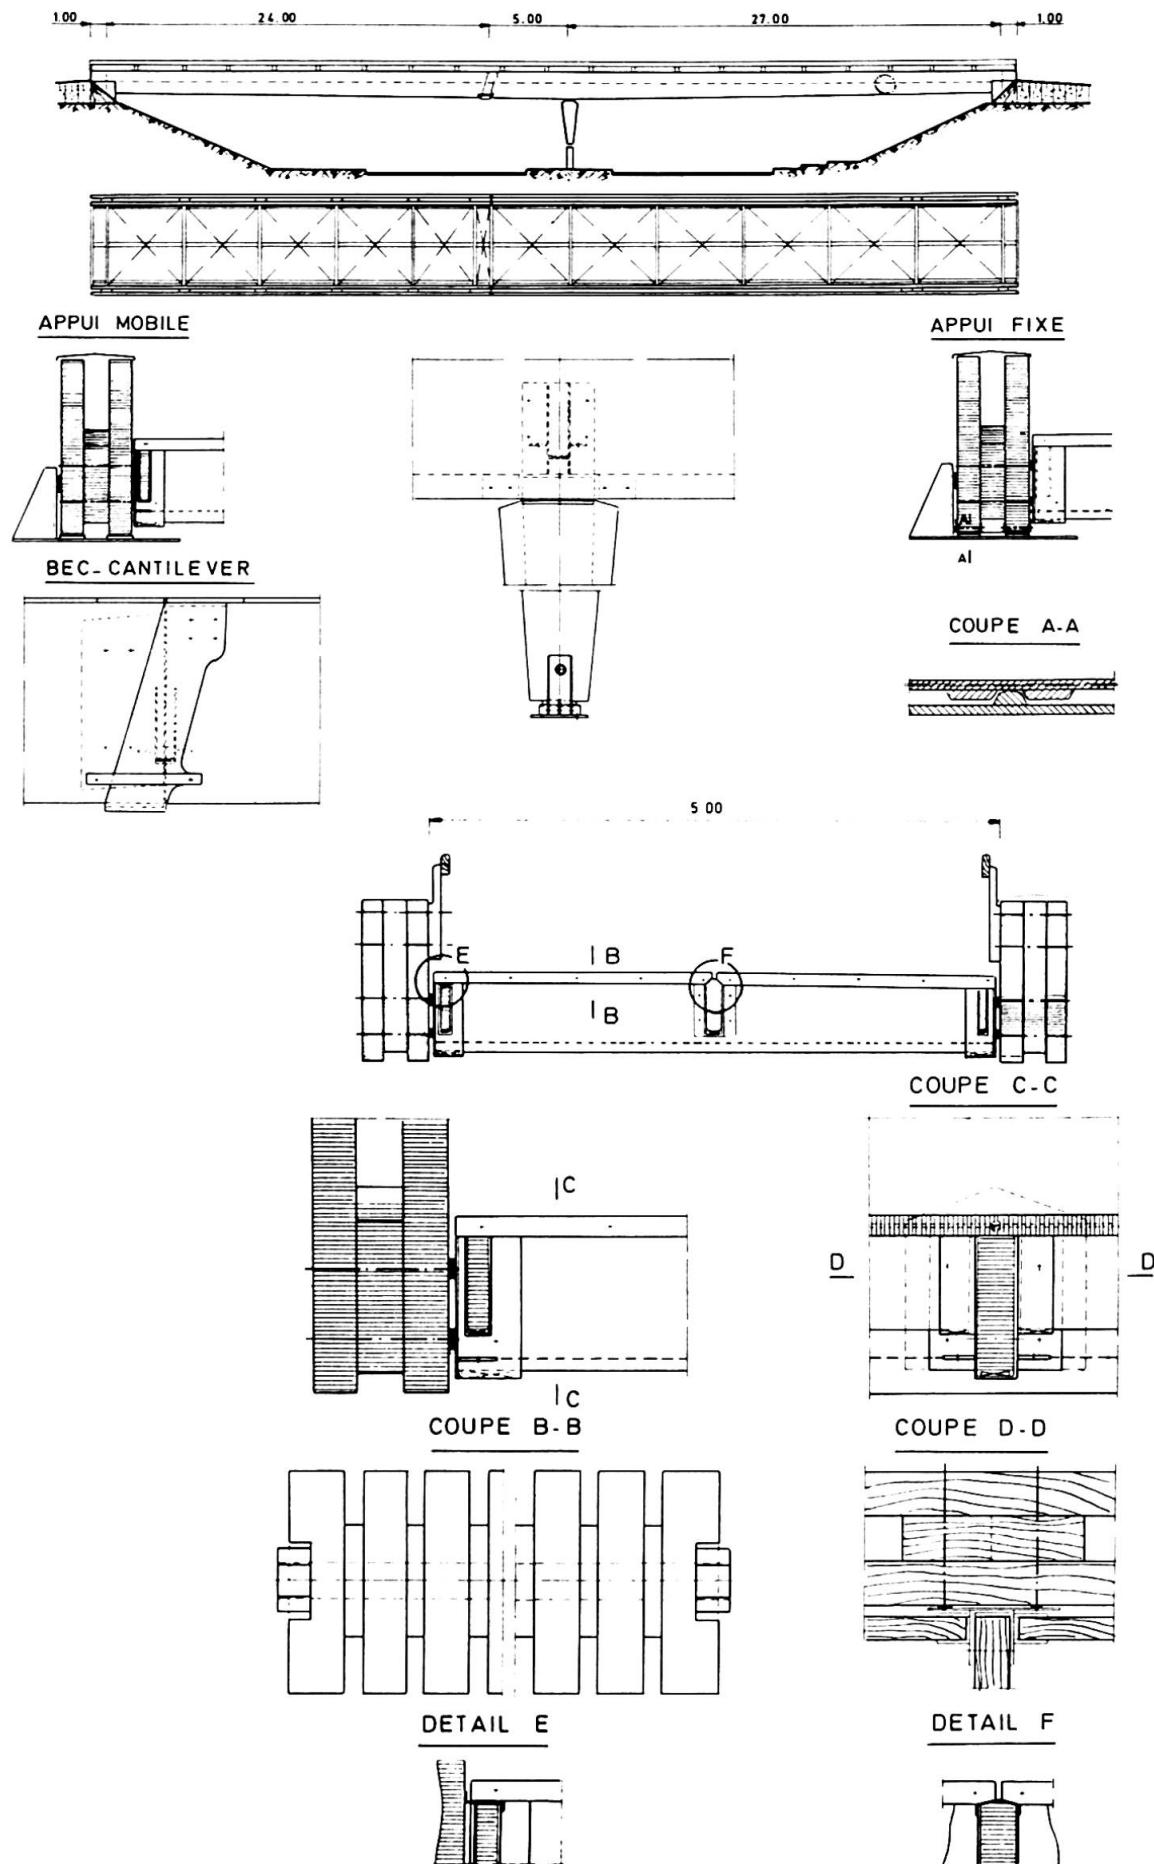
La superstructure est à tablier intermédiaire.

L'ouvrage comporte deux travées respectivement de 30 et 28 mètres de longueur. Il est isostatique du type cantilever, une articulation se trouve à 5 m de l'appui central.

Les poutres sont constituées de deux éléments en section courante et de trois dans la zone centrale au-dessus et à proximité de la pile. Leur hauteur varie de 1,45 à 1,70 m.
