**Zeitschrift:** IABSE congress report = Rapport du congrès AIPC = IVBH  
Kongressbericht

**Artikel:** Ungewollte Schiefstellung von Stahlstützen

## Ungewollte Schiefstellungen von Stahlstützen

Unavoidable Out-of-plumb of Steel Columns

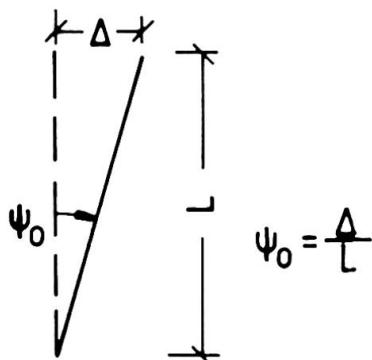
Fig. 1 Geometrische Imperfektionen

Als Grundlage für geometrische Ersatzimperfektionen müssen zunächst die geometrischen Imperfektionen selbst bekannt sein. Diese werden i.a. als Krümmungen  $w_0$  bzw.  $v_0$  von Einzelstäben mit starren Knotenpunkten und Vorverdrehungen  $\psi_0$  von Stützen, Rahmen u.ä., also als Stützenschiefstellungen, auftreten, s. Fig. 1.

Vorverdrehung  
(Schiefstellung)

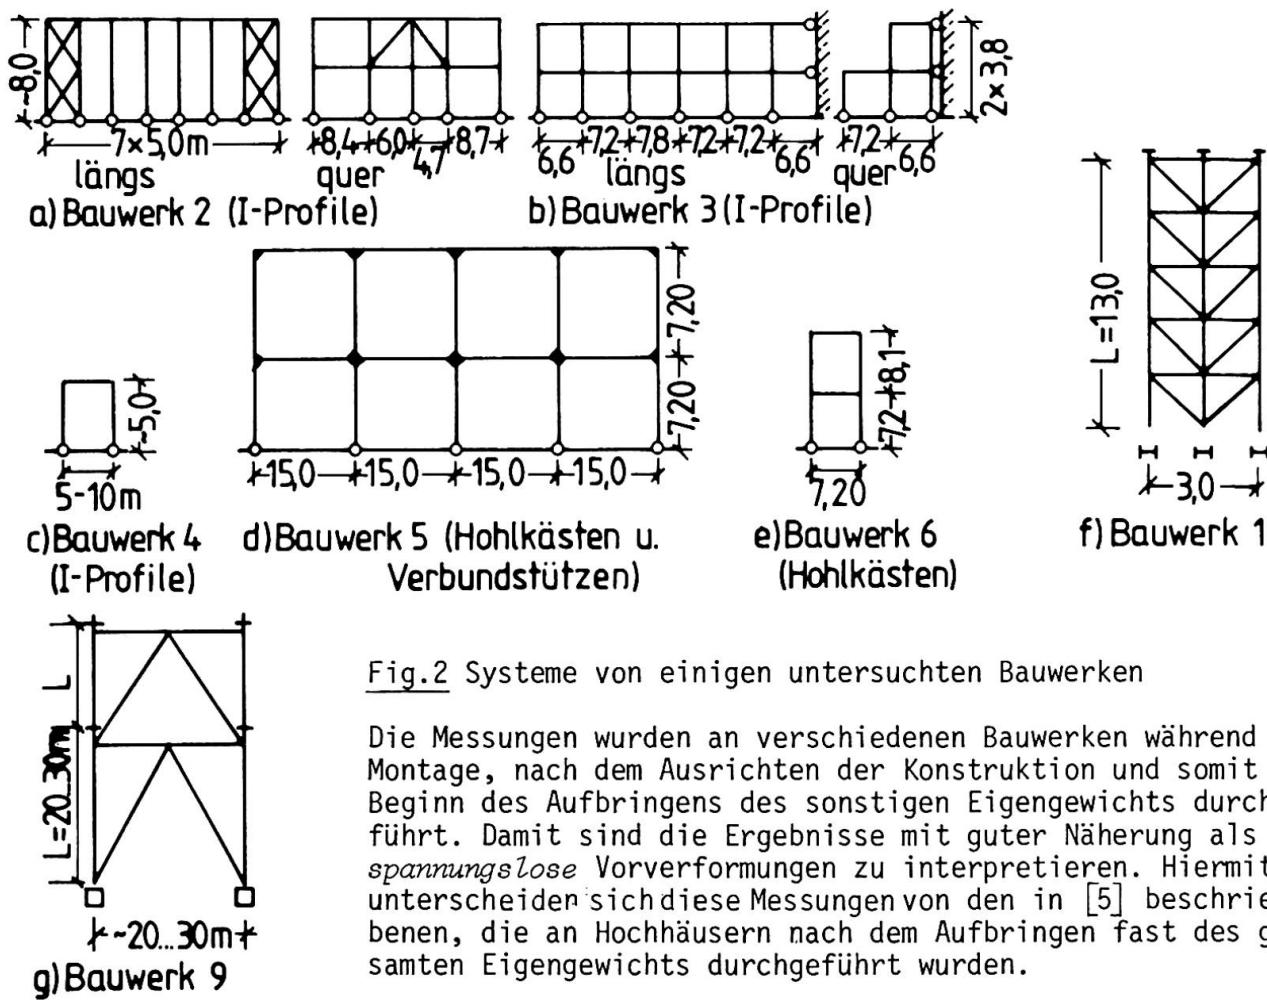
Fig.2 Systeme von einigen untersuchten Bauwerken

Die untersuchten Bauwerke sind in Tabelle 1 zusammengestellt. Dabei wurden unter Nr. 9 acht verschiedene Objekte zusammengefaßt, die alle sehr ähnlich sind. Der Wert L ist jeweils die zu den Meßwerten gehörige Bauteillänge, die in Gl.(2) einzusetzen ist. Die Systeme von einigen Bauwerken sind in Fig.2 angegeben.

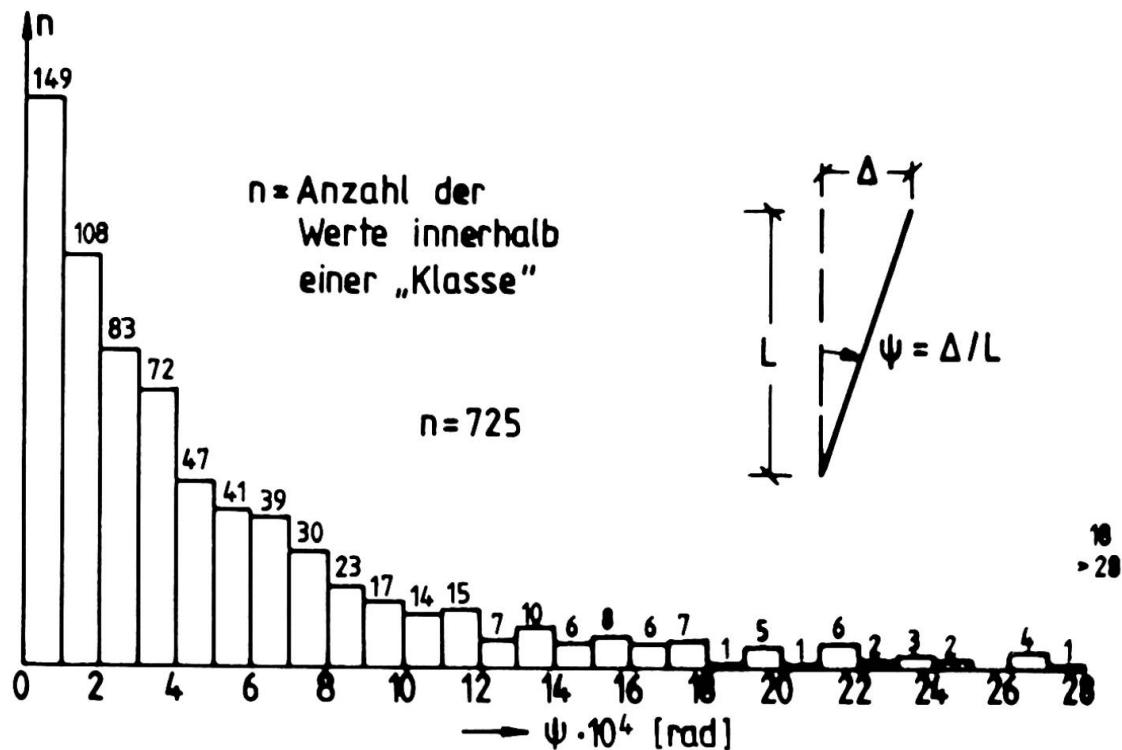
Fig.3 Absolutwerte der Schiefstellungen

Aus Platzgründen können die Einzelergebnisse aller Werte  $\psi$  hier nicht mitgeteilt werden, die 349 Werte der Bauwerke 1 bis 8 können [3] entnommen werden. Die Werte des Bauwerkes 10 sind in Tab.2 angegeben. Zur Auswertung wurden die Werte der Schiefstellungen  $\psi$  bereichsweise Gruppen zugeordnet. Die Ergebnisse können aus Fig.3 ersehen werden.

Dabei ist zu beachten, daß hier die Absolutwerte der Schiefstellungen ausgewertet wurden. In den Bauwerken ergeben sich die Schiefstellungen sowohl positiv als auch negativ, so daß bei einer genügend großen Zahl von Messungen innerhalb eines Bauwerkes sich der Mittelwert zu Null ergibt und die Verteilung einer Normalverteilung entspricht. Dies wurde auch durch die Messungen in [3] bestätigt, siehe Fig.4a. Wenn man Messungen verschiedener Bauwerke mit einer relativ geringen Anzahl von Messungen vergleicht, ist diese Vorgehensweise nicht möglich, da die Definition positiv/negativ willkürlich vom Meßstandort aus wählbar ist. Die Auftragung kann dann nur über die Absolutwerte erfolgen, was dann zu einer halben Normalverteilung führt, siehe Fig.4b. Diese halbe Normalverteilung ist auch sehr gut aus Fig.3 zu ersehen.

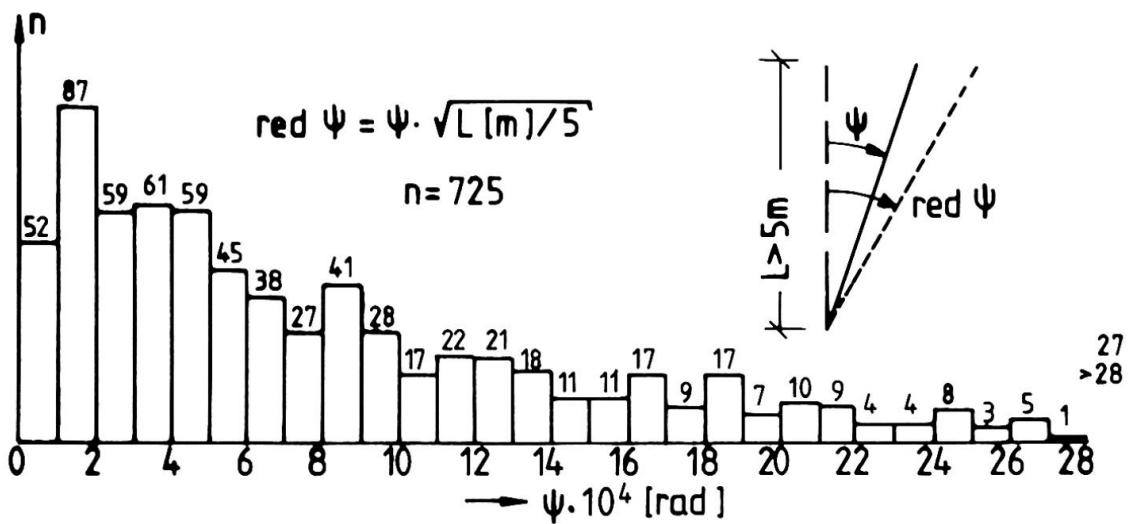
Fig.5 Absolutwerte der reduzierten Schiefstellungen

Die Ergebnisse sind wiederum in "Klassen" eingeteilt worden und in Fig.5 aufgetragen. Auch hier ergibt sich noch eine angenäherte halbe Normalverteilung.

Eine statistische Auswertung der 725 Einzelwerte führt zu folgenden Ergebnissen für  $\text{red } \psi$ :

$$m_2 = 9,04 \cdot 10^{-4} \quad \text{Mittelwert} \quad (6a)$$

$$s_2 = 9,16 \cdot 10^{-4} \quad \text{Standardabweichung} \quad (6b)$$
