# Betonsandwichwände: Wechselwirkungen zwischen Bauphysik und Konstruktion

Autor(en): **Cziesielski, Erich**

Zeitschrift: **IABSE congress report = Rapport du congrès AIPC = IVBH  
Kongressbericht**

Band (Jahr): **13 (1988)**

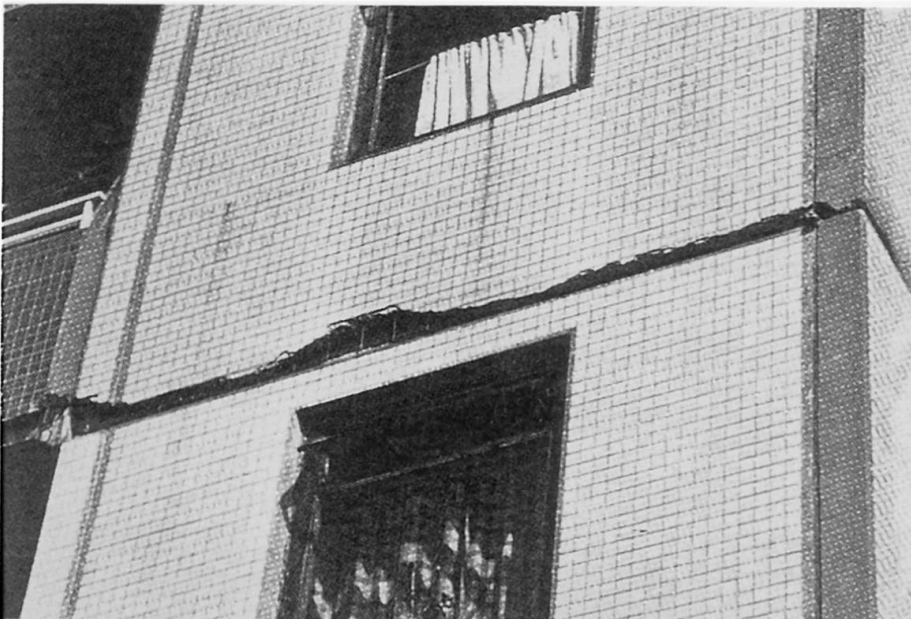
**Bild 7** Betonabplatzung im Bereich offener Horizontalfugen infolge Korrosion der Bewehrung

Die Bewehrung in den Vorsatzschalen - insbesondere im Bereich der Wandränder - ist in der Vergangenheit oft so verlegt worden, daß die erforderliche Betondeckung nicht eingehalten wurde. Betonabplatzungen infolge der korrodierenden Bewehrung waren die Folge (Bild 7).
