Zeitschrift: IABSE congress report = Rapport du congrès AIPC = IVBH
Kongressbericht

Artikel: Betonsandwichwände: Wechselwirkungen zwischen Bauphysik und Konstruktion

Autor: Cziesielski, Erich

Betonsandwichwände
Wechselwirkungen zwischen Bauphysik und Konstruktion

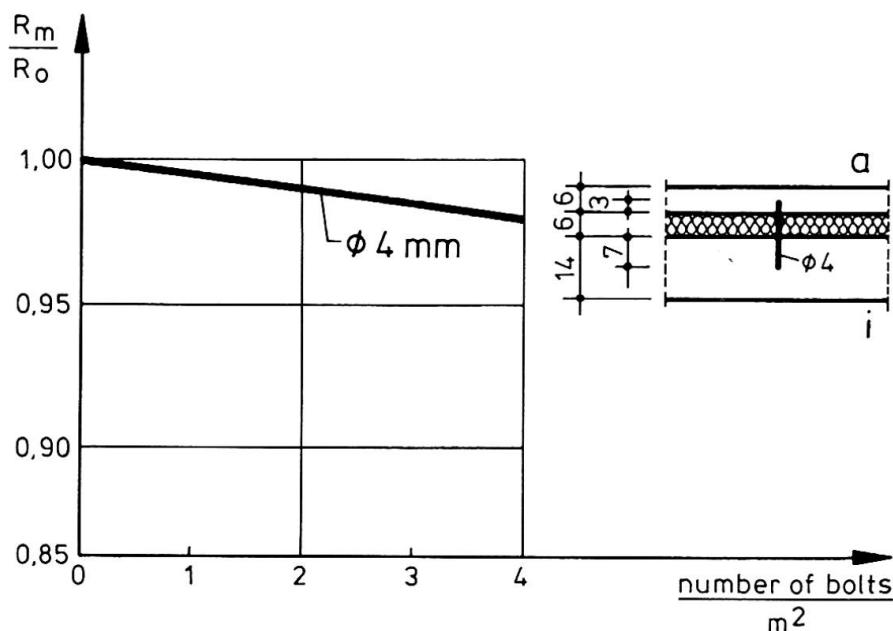
R_m [$\frac{\text{m}^2 \cdot \text{K}}{\text{W}}$] thermal resistance with bolts

R_o [$\frac{\text{m}^2 \cdot \text{K}}{\text{W}}$] thermal resistance without bolts

Bild 1 Wärmedurchlaßwiderstand einer Wand mit Wärmebrücken (R_m) bezogen auf den Wärmedurchlaßwiderstand einer Wand ohne Wärmebrücken (R_o)

Um den Einfluß der Wärmebrückenwirkung von stählernen Verankerungen zwischen Vorsatzschale und tragender Wand zu erfassen, wurden sowohl Versuche als auch Berechnungen durchgeführt. Für stabförmige Verbindungsmitte sind in den Bildern 1 bis 3 die Ergebnisse dargestellt. Es ist ersichtlich, daß die Verankerungen auf den Wärmedurchlaßwiderstand und die innere sowie äußere Oberflächentemperaturen einen nur geringen Einfluß besitzen, wenn man von einer bauüblichen Anzahl von Verankерungsstählen ausgeht ($n \leq 4$ Stähle/ m^2).

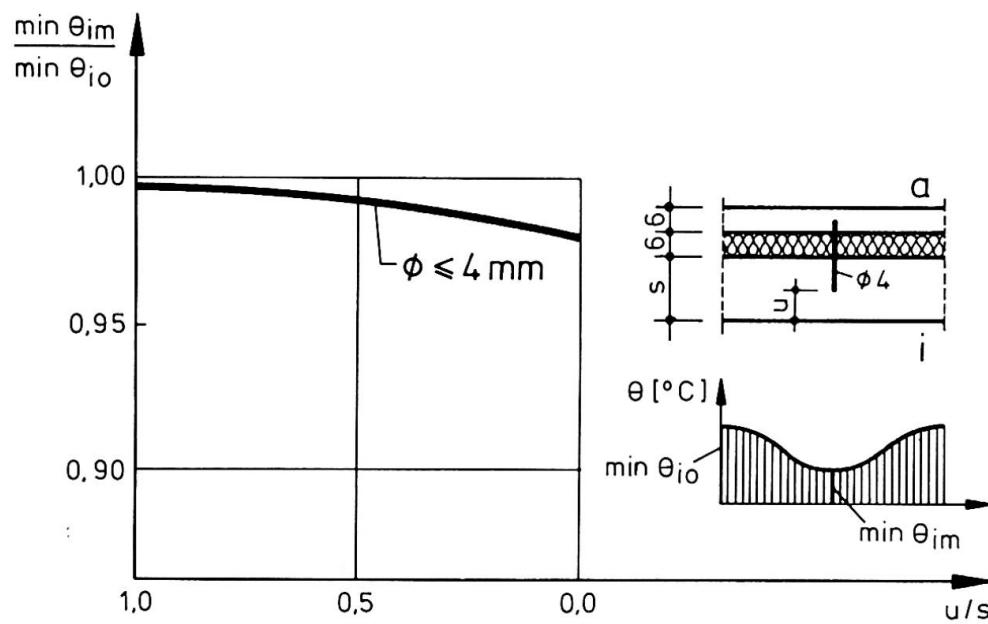
Bild 2 Innere Oberflächentemperatur an der Wärmebrücke (θ_{im}) bezogen auf die Temperatur im "ungestörten" Wandbereich (θ_{io})

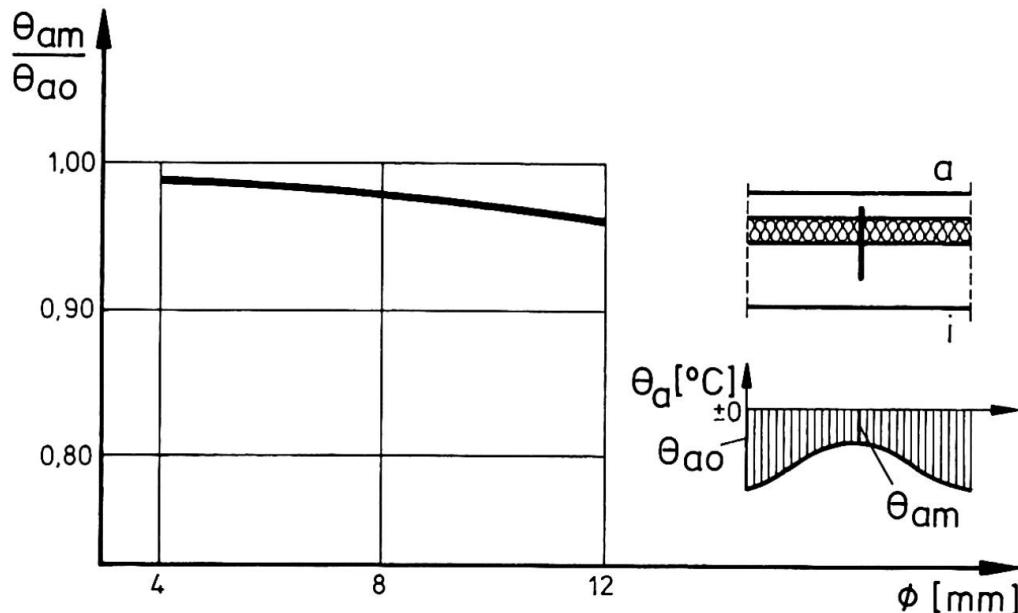
Bild 3 Äußere Oberflächentemperatur an der Wärmebrücke (θ_{am}) bezogen auf die Außenlufttemperatur (θ_{ao})

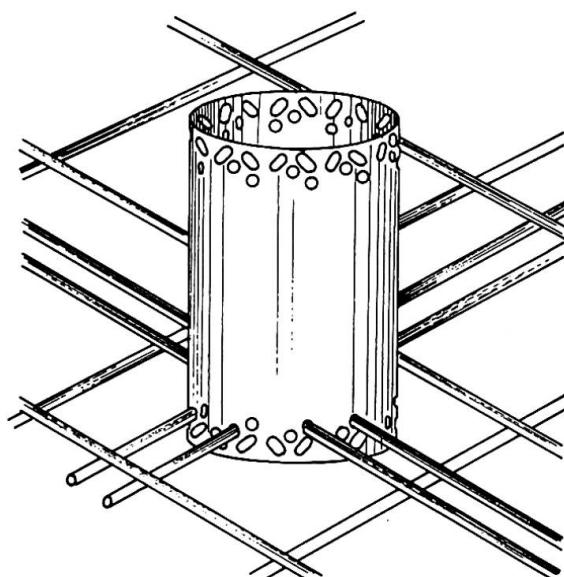
Bild 4 Anker zum Abtrag des Eigengewichts der Vorsatzschale ("Manschettenanker" - System deha)

Zur Abtragung des Eigengewichtes der Betonvorsatzschalen von Sandwichwänden werden Ankerkonstruktionen unterschiedlichster Bauart verwendet (Bild 4). Meß- und Rechenergebnisse zeigen, daß die Abminderung des Wärmedurchlaßwiderstandes durch die Anker relativ gering ist. Der prozentuale Einfluß eines solchen Ankers auf den Wärmedurchlaßwiderstand einer Außenwand wird auch von der Fläche der Außenwand bestimmt: Je nach Art des Ankers und der Größe der

Wände wird durch den Anker der Wärmedurchlaßwiderstand um maximal 3 % gemindert.

Näherungsweise wird empfohlen - insbesondere bei den heute vorherrschenden größeren Dicken der Wärmedämmstoffe -, den errechneten Wärmedurchlaßwiderstand einer Betonsandwichwand insgesamt um ca. 5 % zu mindern (2 % für die vier Stähle Ø 4/m² und ca. 3 % für den tragenden Anker).

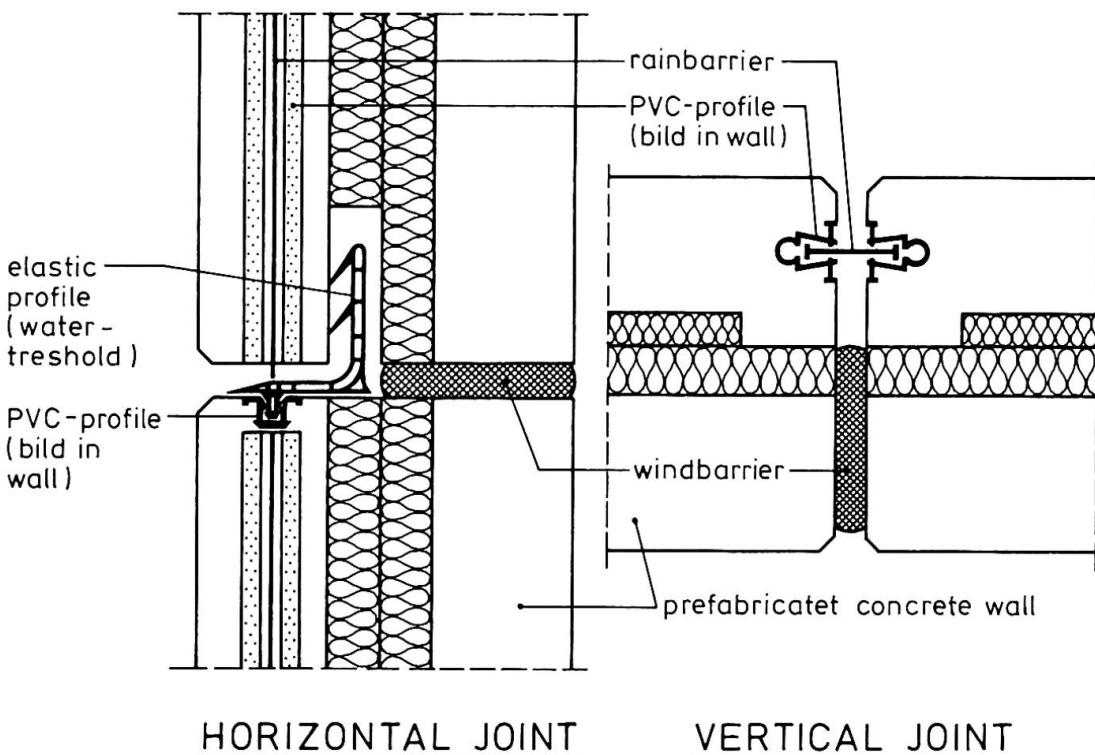
Bild 5 Belüftete Fugenkonstruktion (System Eurofit)

Es gehört zum Stand der Technik bei Betonsandwichwänden, die Fugen entweder mit Dichtungsmasse zu schließen, was als problematisch bekannt ist, oder belüftete Fugen auszuführen. Bei den belüfteten Fugen treten in letzter Zeit dann Probleme auf, wenn im Bereich der Horizontalfuge die Betonüberdeckung zu gering ausgeführt wurde (Korrosion der Bewehrung, s. Abschnitt 2.3, Bild 7). Es besteht die Möglichkeit, die belüfteten Fugen z.B. mit einbetonierten PVC-Profilen auszuführen (Bild 5), wobei die Probleme der Betonüberdeckung weitgehend vermieden werden. - Eine Alternative besteht darin, die Fugen mit vorgefertigten Bändern z.B. aus Polysulfid zu überkleben (Bild 6). Die bisherigen Erfahrungen seit ca. 15 Jahren in Deutschland bestätigen diese Art der Fugenabdichtung.

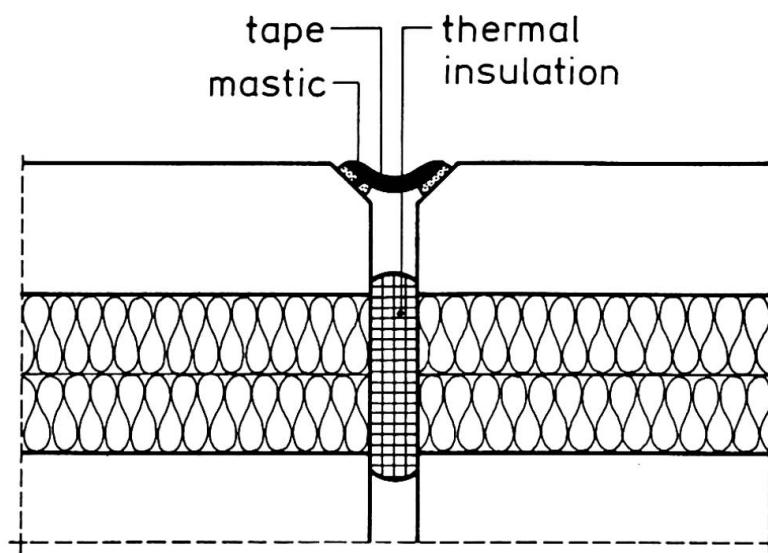
Bild 6 Abdichtung mit einem Fugenband aus Polysulfid, Silicon o.ä.

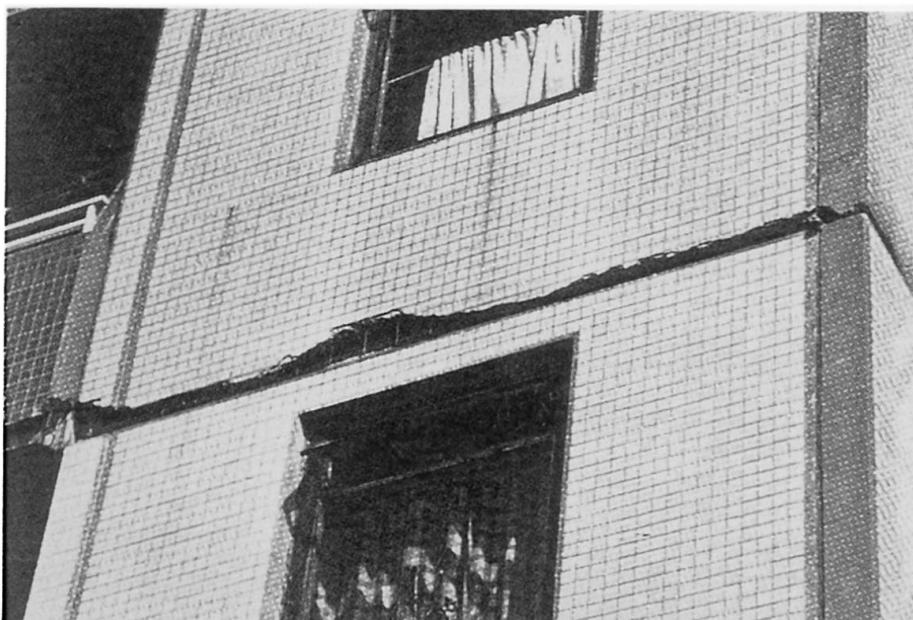
Bild 7 Betonabplatzung im Bereich offener Horizontalfugen infolge Korrosion der Bewehrung

Die Bewehrung in den Vorsatzschalen - insbesondere im Bereich der Wandränder - ist in der Vergangenheit oft so verlegt worden, daß die erforderliche Betondeckung nicht eingehalten wurde. Betonabplatzungen infolge der korrodierenden Bewehrung waren die Folge (Bild 7).

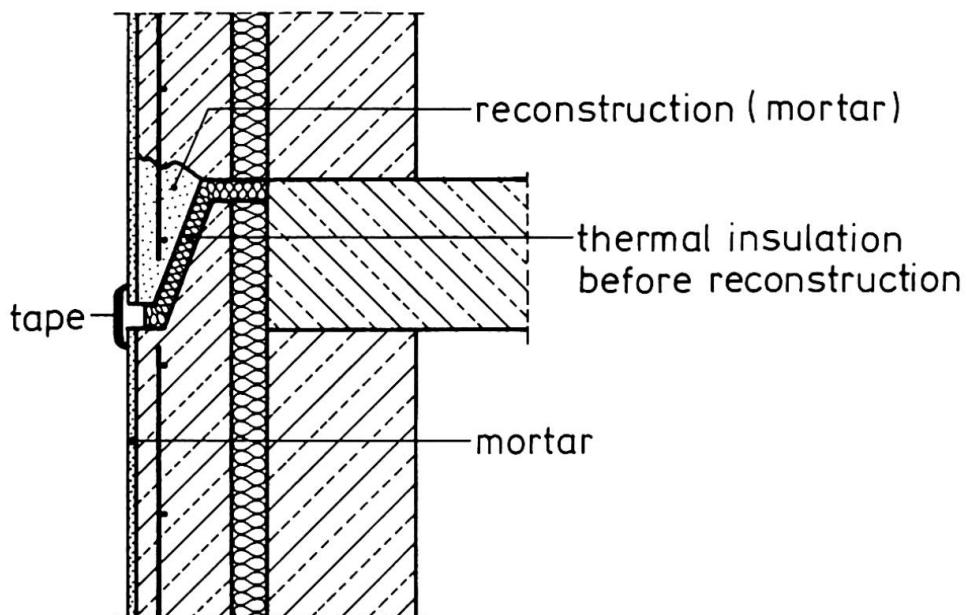
Bild 8 Reparatur der geschädigten Horizontalfuge durch ein Betonsanierungssystem

Eine Instandsetzung der Wände nach der heute üblichen Technik des Sanierens ist die Regel, wobei die Vielzahl der Arbeitsgänge eine äußerst sorgfältige handwerkliche Arbeit verlangt, damit der Schaden dauerhaft beseitigt wird (Bild 8).

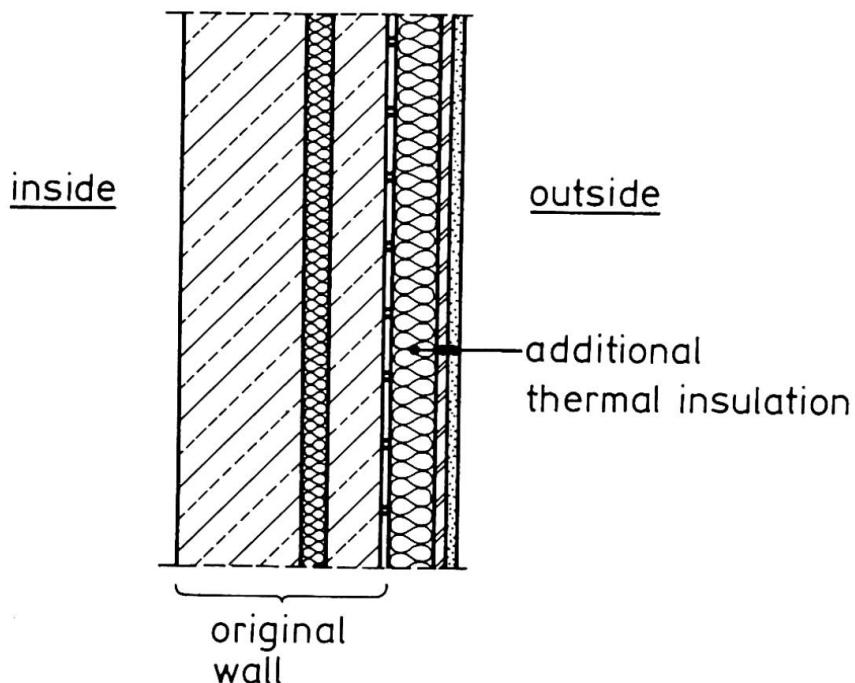
Bild 9 Sanierung der korrodierten Bewehrung durch nachträgliches Aufbringen einer Wärmedämmung

Da die Vorsatzschale nach Aufbringen eines Wärmedämmverbundsystems (Bild 9) keine Schlagregenbeanspruchung mehr erhält, dürfte die Bewehrung somit bei normal genutzten Innenräumen nicht weiter korrodieren. Diese auf theoretischem Wege gefundene Erkenntnis wird

Zusammenfassung: Durch Aufbringen einer zusätzlichen äußeren Wärmedämmung (Bild 9) im Bereich der Wohnungsaußewände kann die Bewehrungskorrosion in den Vorsatzschalen nachhaltig gehemmt werden. Darüber hinaus wird ein zusätzlicher Wärmeschutz erzielt. - Bestätigungsversuche werden zur Zeit durchgeführt.

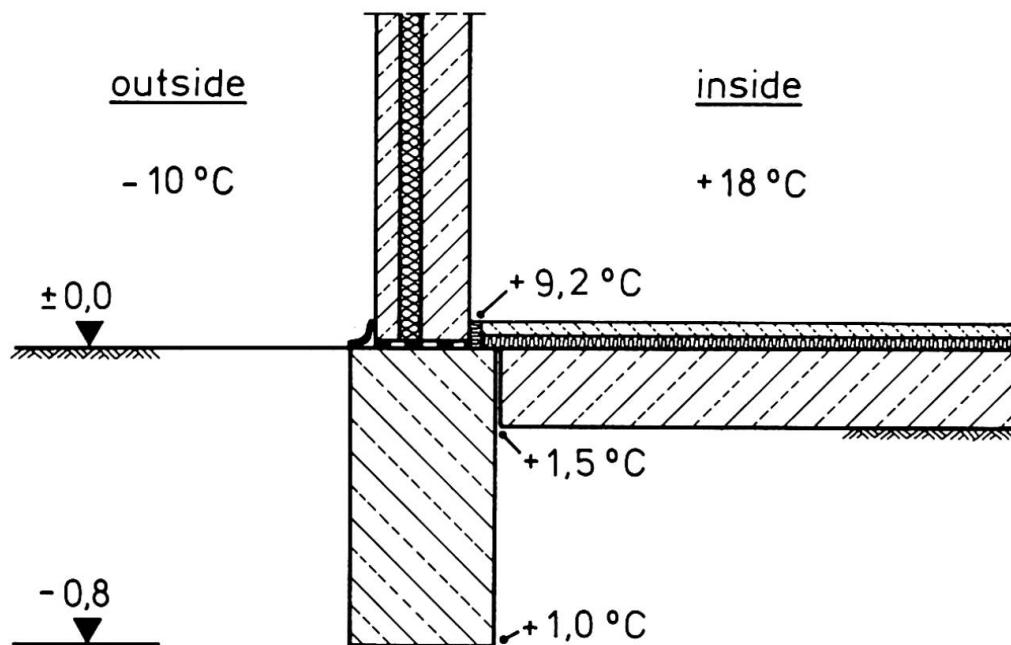
Bild 10 Übliche Frostschürze, die durch ein Streifenfundament gebildet wird

Im Industriebau werden in der Regel Frostschürzen entsprechend Bild 10 ausgeführt. Anstelle der nur bedingt wirksamen massiven Frostschürze können auch wärmedämmende Platten aus extrudiertem Polystyrol verwendet werden, die bereits bei einer Einbindetiefe von 45 cm in das Erdreich ein Auffrieren des Bodens wirksam verhindern. - Für Hallenkonstruktionen, bei denen für die Außenwände aus statischen Gründen kein tragendes Streifenfundament vorhanden sein muß, stellt die in Bild 11 dargestellte Konstruktion - auch unter Berücksichtigung des Bauablaufs - eine mögliche Konstruktionsvariante dar.

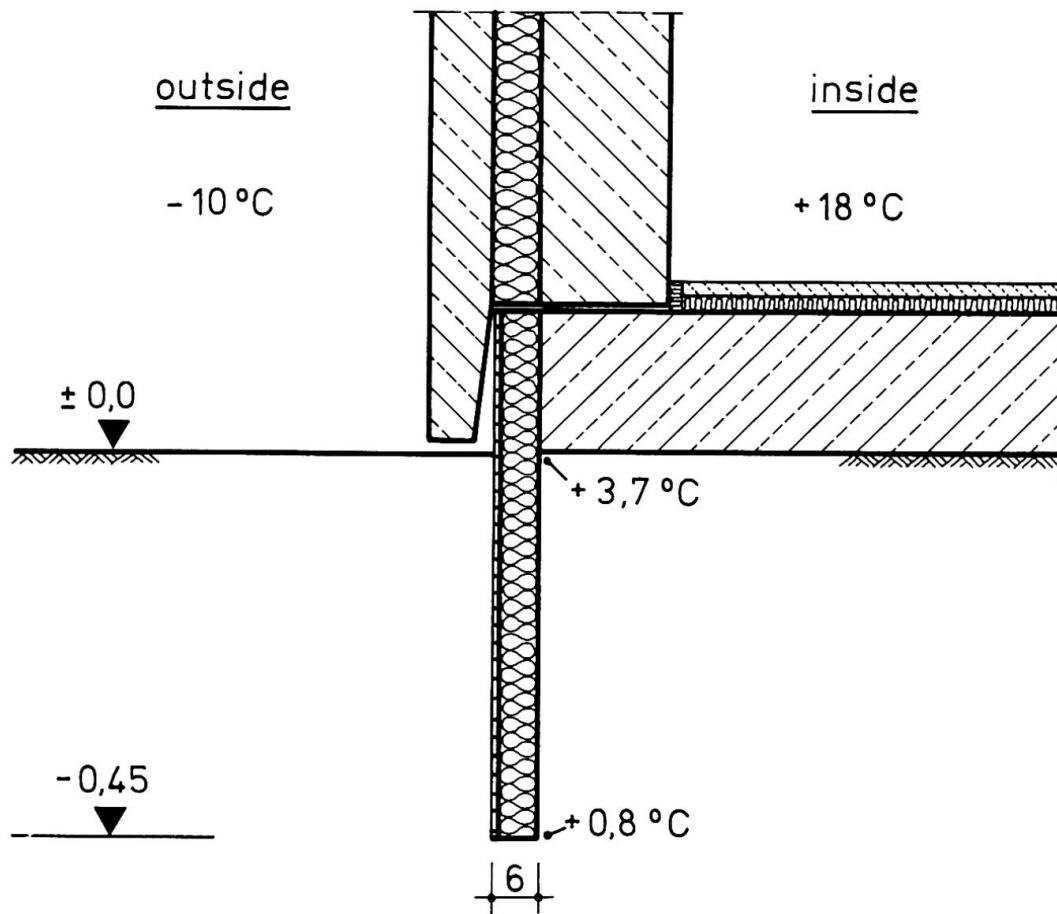
Bild 11 Frostschutz unterhalb der Bodenplatte durch eine Wärmedämmung (extrudiertes Polystyrol), die durch eine Kauschierung stabilisiert wird

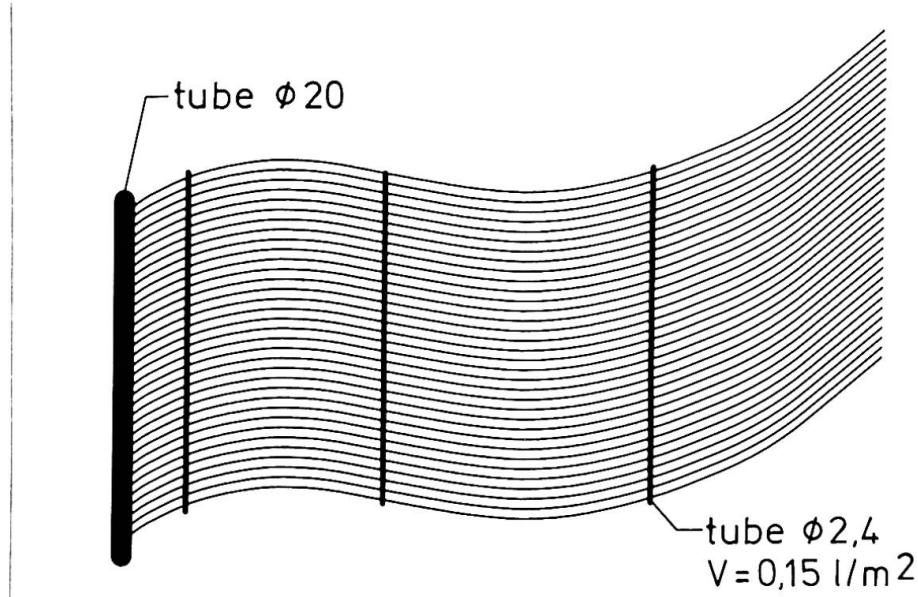
Bild 12 Kapillarrohr-System zum Einbetonieren in eine Wand als Heizung und Kühlung [2]

In Deutschland ist ein Rohrsystem - ein sogenanntes Kapillarrohrsystem entwickelt worden (vgl. Bild 12) [2]. Das Rohrsystem besteht aus einer Vielzahl von flexiblen Röhren mit einem Durchmesser von nur 2,4 mm, die in zwei Sammelrohre Ø 20 mm münden. Aufgrund ihres geringen Durchmessers und des engen Abstandes der Rohre wird eine gleichmäßige Erwärmung der Wand erreicht, während die Tragfähigkeit der Wand gemindert wird. Tragfähigkeitsversuche haben ergeben, daß unbewehrte Wände aus Normalbeton, in die das Rohrsystem einbetoniert war, eine um ca. 20 % geringere Druckbeanspruchung aufwiesen im Vergleich zu Wänden, in die das Rohrsystem nicht einbetoniert war. - Die Bilder 13 und 14 zeigen den Einbau der Rohre in die Wände. - Die Bilder 15 und 16 zeigen die Wände unter Normalkraftbeanspruchung im Bruchzustand. Der Bruch wurde durch das am Wandkopf liegende Sammelrohr eingeleitet (erhöhte Querzugsspannungen). Die verminderte Querzugfestigkeit am oberen bzw. unteren Rand der Wand kann durch eine Bügelbewehrung ausgeglichen werden. - Weiterhin wurde festgestellt, daß durch das Rohrsystem ein verringelter Verbund zwischen den an das Rohrsystem grenzenden Betonschichten vorhanden war.

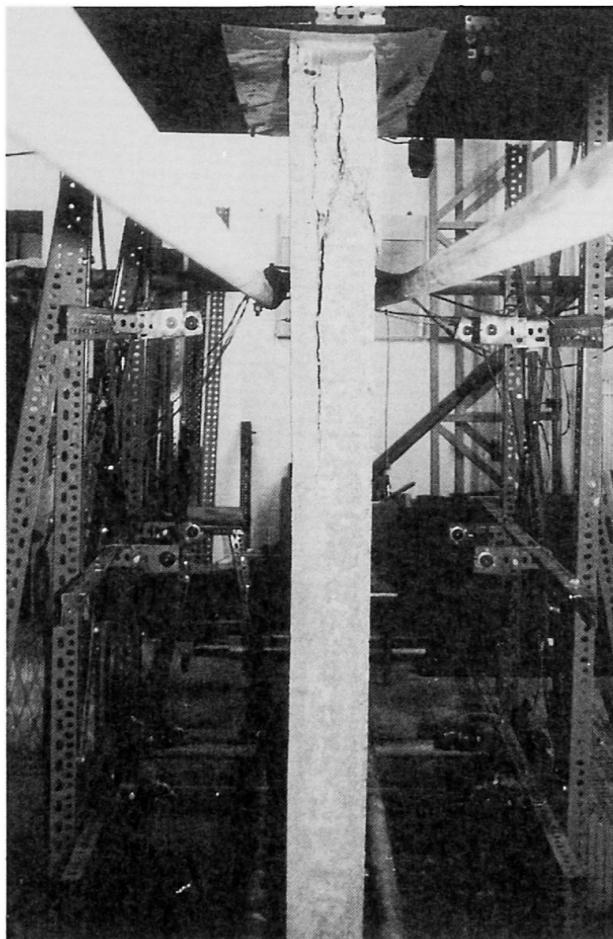
Bild 15 Wand mit Rohrmatte bei der Bruchbelastung

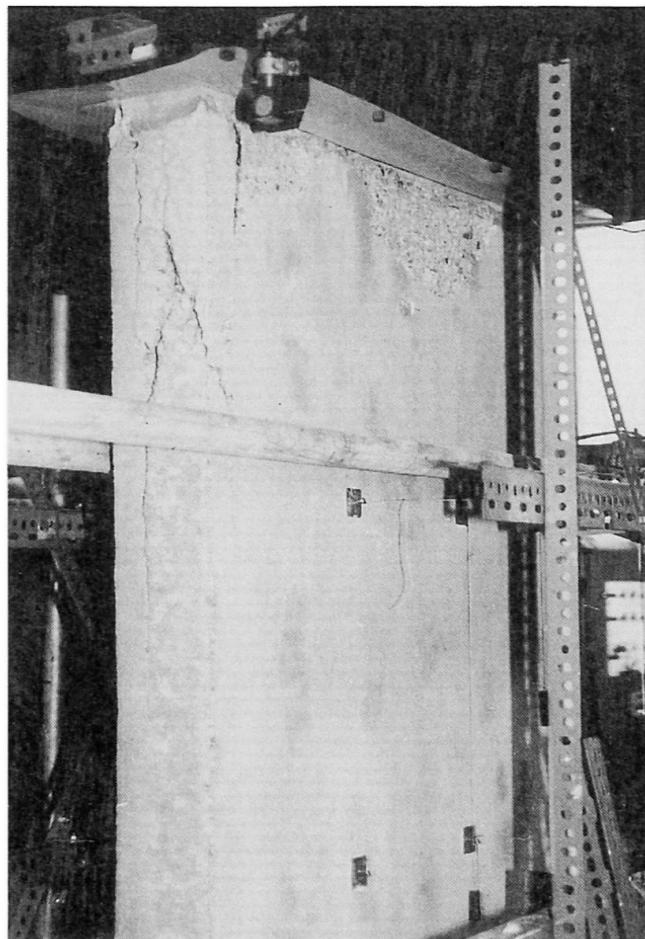
Bild 16 Bruchbild

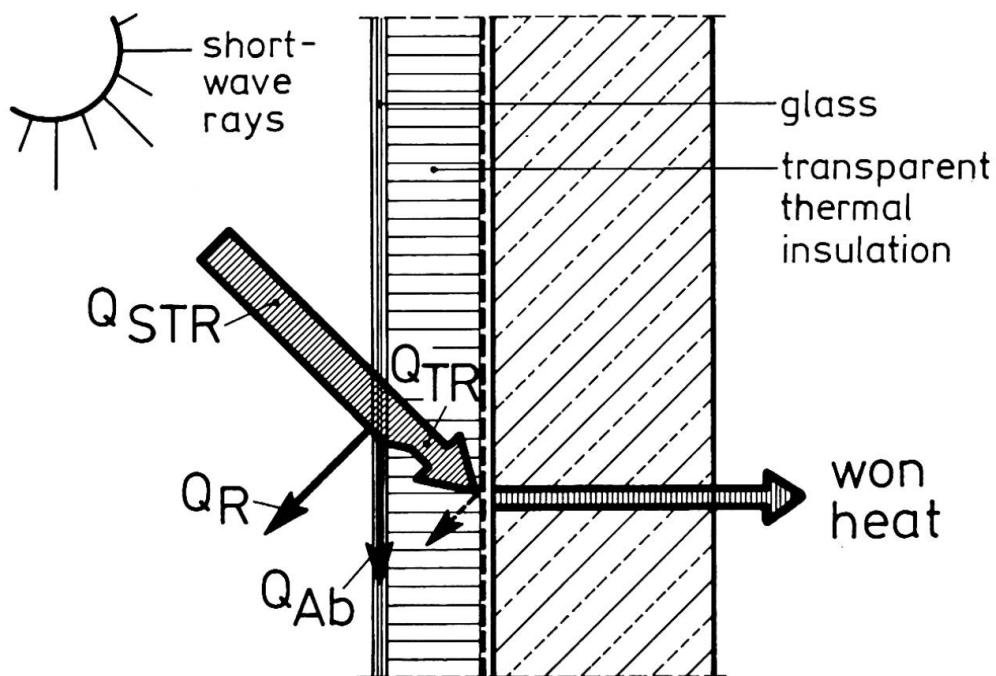
Bild 17 Wärmegewinn durch eine transparente Wärmedämmung

Die Entwicklung transparenter Wärmedämmungen kann dazu beitragen, daß der Energiebedarf eines Gebäudes in hohem Maße eingeschränkt wird [3]. Die Wirkung der transparenten Wärmedämmung nutzt die Durchlässigkeit des Glases und anderer transparenter Materialien beim Auftreffen kurzwelliger Wärmestrahlung aus. Die von der Sonne abgestrahlte kurzwellige Wärmestrahlung geht durch das Glas und die transparente Wärmedämmung hindurch und trifft auf die dahinter liegende tragende Wand (Bild 17). Die massive Wand ist nicht strahlungsdurchlässig; die Wärme wird absorbiert und die Wand wird dabei erwärmt. Die absorbierte Wärme kann nicht wieder nach außen abgegeben werden, da einerseits die transparente Wärmedämmung eine Wärmetransmission nach außen weitgehend verhindert und andererseits die von der Wand ausgehende langwellige Wärmestrahlung von den transparenten Materialien ebenfalls am Durchgang behindert werden.

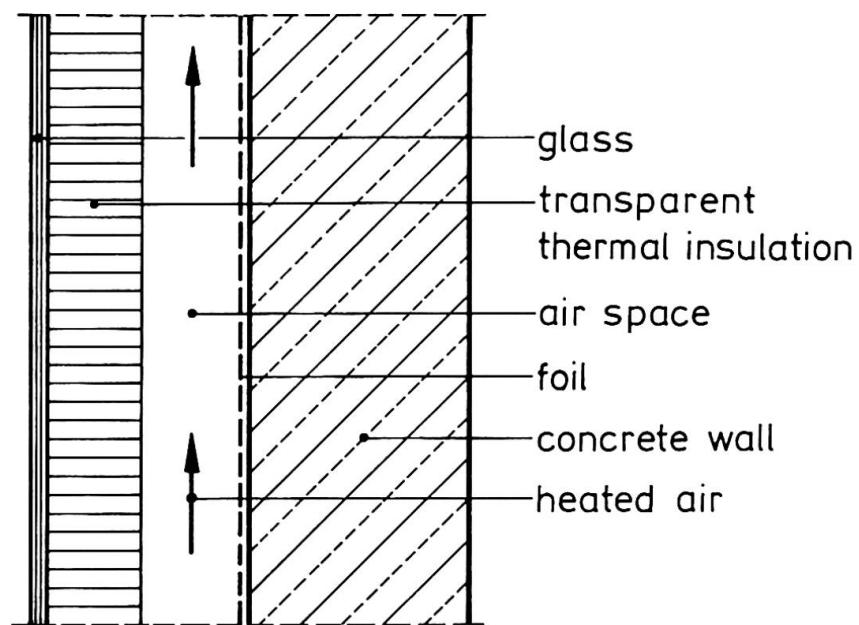
Bild 18 Wandaufbau mit einer transparenten Wärmedämmung

In Bild 18 ist ein möglicher Wandaufbau dargestellt. An transparenten Wärmedämmstoffen sind bisher untersucht worden [3]: Acrylschaum, Glasfaservlies, Glaskugeln, Wabenkonstruktionen. Es ist darauf zu achten, daß die Dämmstoffe nicht durch die Erwärmung geschädigt werden; dies gilt insbesondere für Dämmstoffe aus organischen Materialien.

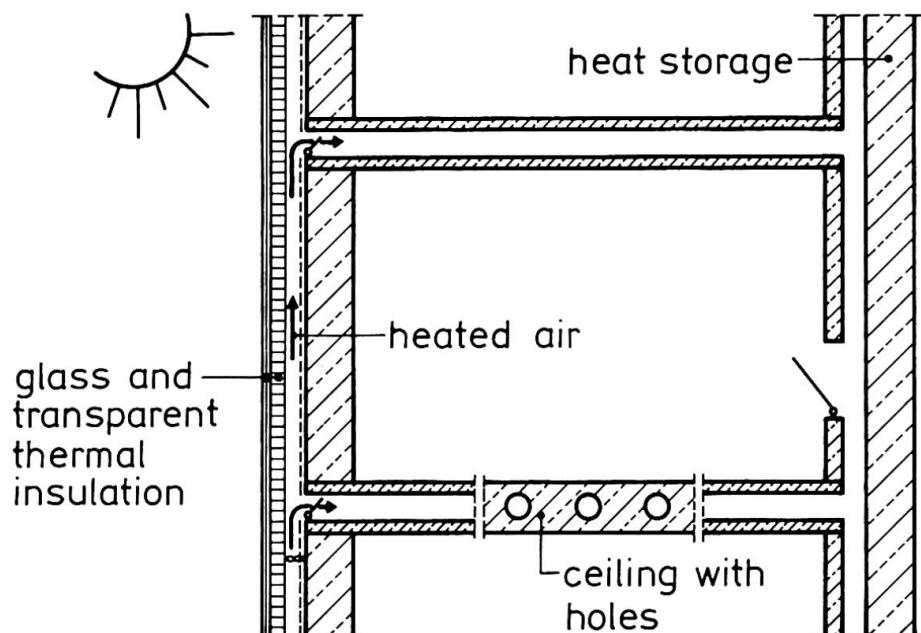
Bild 19 Prinzip der Konstruktion eines Gebäudes zur Nutzung der Wärmestrahlung

Da die Wärmestrahlung nicht konstant anfällt (z.B. nicht während der Nacht) und auch nicht mit gleicher Intensität während eines Tages, muß für die Nutzung der intermittierend anfallenden Wärmestrahlung ein Speicher (z.B. massive Wände oder Decken) vorgesehen werden. Der prinzipielle Aufbau eines Gebäudes, bei dem die Wärmestrahlung genutzt wird, ist in einer Prinzipskizze dargestellt (Bild 19). In der Bundesrepublik Deutschland stehen bereits einige Testhäuser, in denen die Wirksamkeit der transparenten Wärmedämmung untersucht wird.
