# POUTRELLES EN ACIER ENROBÉES DE BÉTON

### BEAMS OF ROLLED SECTIONS COVERED WITH CONCRETE

L. CAMBOURNAC,

Ingénieur en Chef Adjoint du Chemin de Fer du Nord.

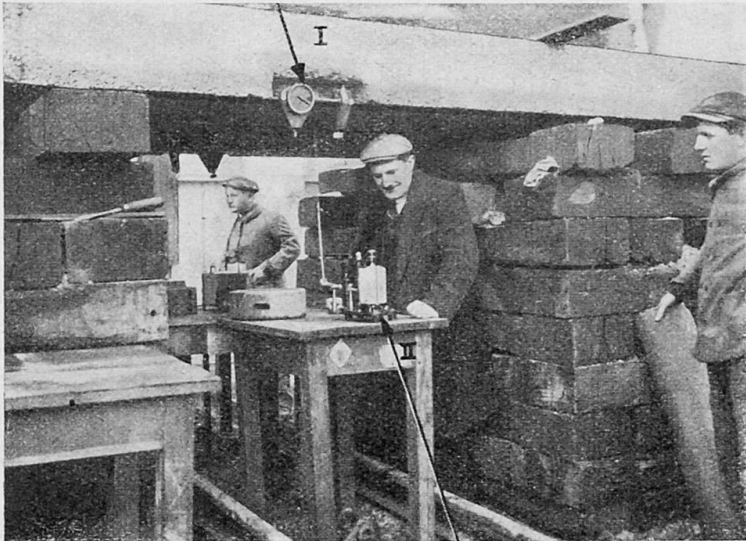
Phot. 1.

I: Appareil "Manet-Rabut" (Mesure des fibres extrêmes du métal tendu). II: Appareil enregistreur "Rabut" (Mesure des flèches).

I: "Manet-Rabut" Apparat (Measuring the elongation at the edge of the metal under tension). II: „Rabut“ Registering Apparat (Measuring the bending).

1<sup>o</sup> Mesure de la fatigue du métal tendu des poutrelles au moyen de 2 appareils „Manet-Rabut“, fixés sur les ailes inférieures des poutrelles de rive, au milieu de la portée. Des échancrures étaient ménagées dans le béton en vue de permettre la fixation de ces 2 appareils sur les ailes des laminés (voir photographie n<sup>o</sup> 1).

4<sup>o</sup> Mesure des flèches prises par la dalle après la mise en place de chaque lit de rails en utilisant 2 appareils enregistreurs de flèches „Rabut“ fixés sur les poutrelles de rive (voir photographies n<sup>os</sup> 1 et 2).
