Artikel: Konsolidierungsarbeiten bei Brückenfundamenten

KONSOLIDIERUNGSSARBEITEN BEI BRÜCKEN-FUNDAMENTEN.

THE CONSOLIDATION OF BRIDGE FOUNDATIONS.

Dr. h. c. G. RODIO, Ingénieur-Conseil, Mailand *).

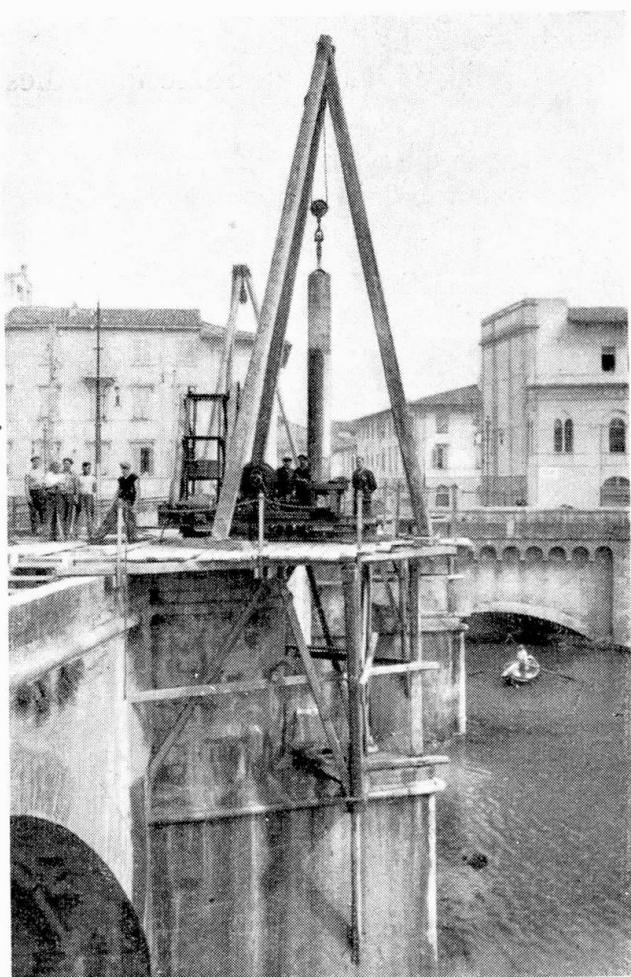
Fig. 2.

Durchbohrung eines Pfeilers der Fortezza-Brücke über den Arno, Pisa (Italien) — Forage d'une pile du Pont Fortezza sur l'Arno, Pise (Italie) — Perforing of a pillar of the Fortezza Bridge over the Arno, Pisa (Italy).

Vor allem wird das alte Mauerwerk der Pfeiler und Widerlager durch Zementinjektionen regeneriert. Sodann werden mittels einer großen Schrotbohrmaschine die Verankerungen für die Bohrpfähle im Mauerwerk der Pfeiler und Widerlager geschaffen (Fig. 2). Die Bohrpfähle selbst werden in eine Sandschicht von praktisch unbegrenzter Mächtigkeit gestellt (Fig. 3) und mit dem alten Mauerwerk verankert. Die Fundamente werden somit verstärkt und verlängert; die Kräfte werden unter Umgehung der Tonschicht (Durchbohrung) durch Pfähle auf die untere widerstandsfähige Sandschicht übertragen.

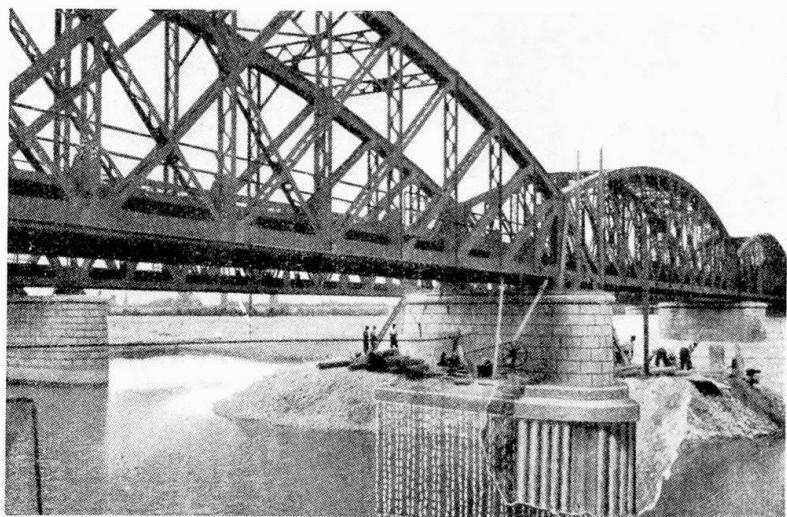
Fig. 5.

Brücke über den Isonzo der Linie Portogruaro-S. Polo (Italien). Spundwand aus Bohrpählen Mann an Mann — Pont sur l'Isonzo de la ligne Portogruaro-S. Polo (Italie). Palplanches par pieux jointifs — Bridge over the Isonzo of the line Portogruaro-S. Polo (Italy). Sheet Piling of piles moulded in the ground.

Um die bestehenden Pfeiler wurden Spundwände aus tangierenden Bohrpfählen Mann an Mann von 7,5 m Länge errichtet. Die Pfahlköpfe wurden durch einen im alten Mauerwerk verankerten Eisenbetonbalken verbunden. Um ein Ausweichen des eingeschlossenen Erdkörpers — Sand und Kies — auszuschalten, wurde er mit Zement injiziert, wodurch eine kollsichere Tieferlegung der bestehenden Gründung erreicht wurde (Fig. 4, 5, 6).

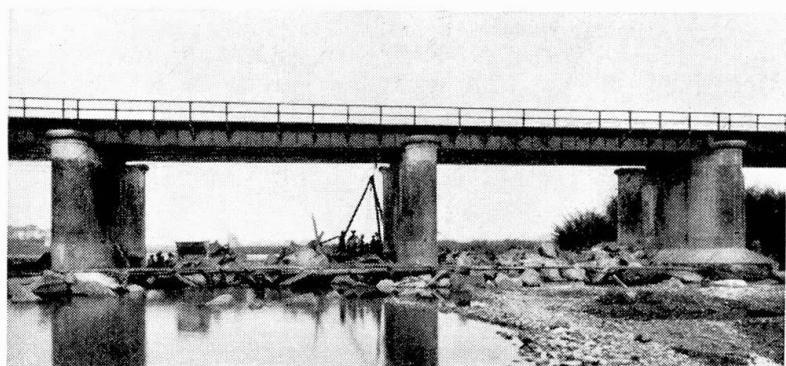
Fig. 7.

Es handelt sich hier um eine zweigleisige Eisenbahnbrücke, bestehend aus kontinuierlichen, stählernen Vollwandträgern über sechs Öffnungen von je 19 m (Fig. 7). Auswaschungen und damit verbundene Setzungen machten eine Konsolidierung der fünf Pfeiler notwendig.

Brücke über den Stura der Linie Turin-Mailand (Italien).
Pont sur le Stura de la ligne Turin-Milan (Italie).
Bridge over the Stura of the line Turin-Milano (Italy).

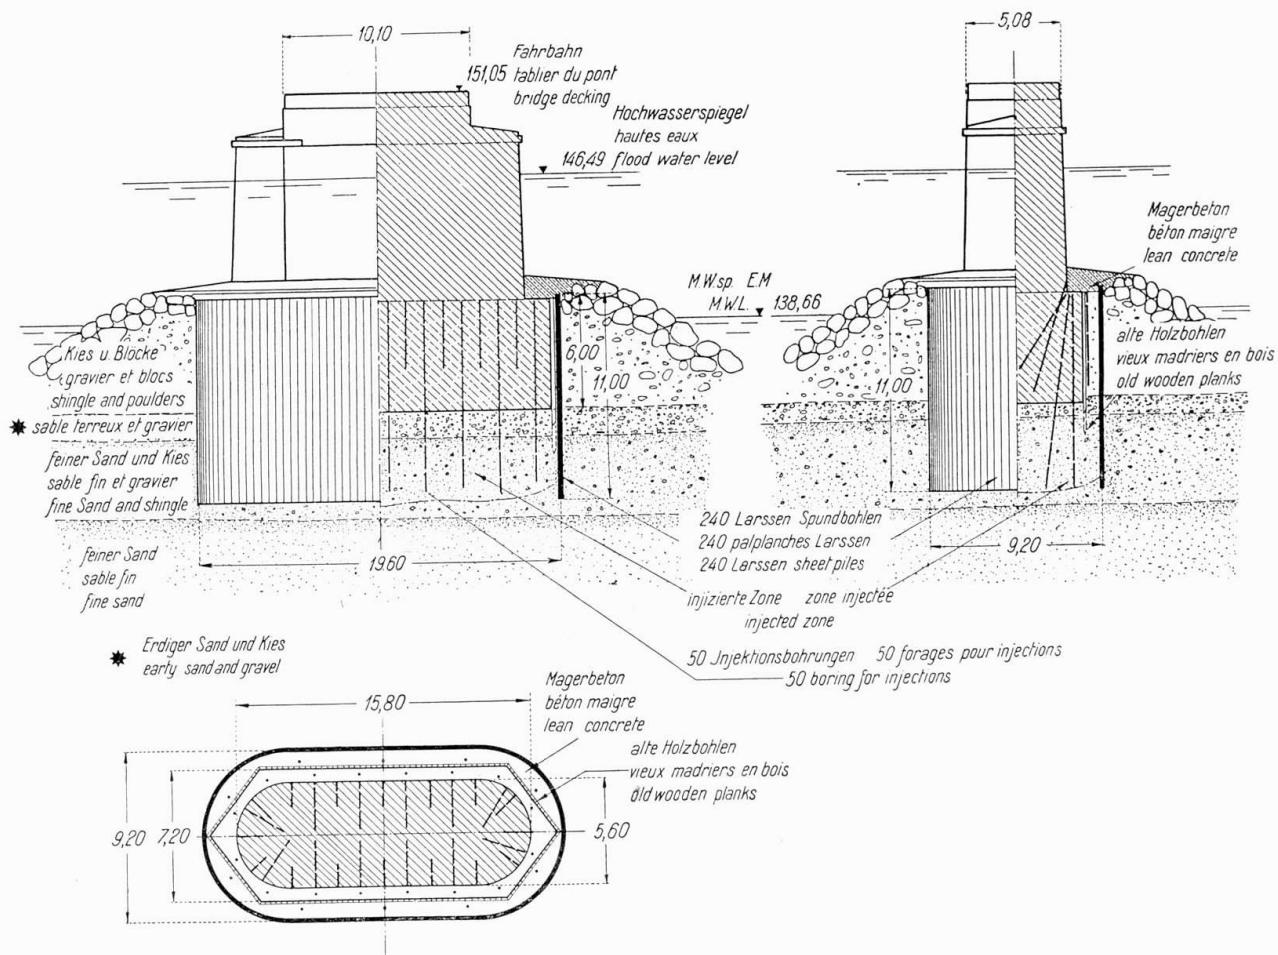
Fig. 18.
Hängebrücke von Condrieu über die Rhône (Frankreich). Mittelpfeiler.
Pont suspendu de Condrieu sur le Rhône (France). Pile centrale.
Hanging Bridge of Condrieu over the Rhône (France). Central pillar.

Der Pfeiler wurde mit einer 11 m tiefen Larssen-Spundwand umringt, der Erdkörper zwischen der Spundwand mit Zement injiziert. Die Fundamentsohle wurde dadurch um 5 m vertieft und die tragende Fläche von 118 auf 162 m² erhöht (Fig. 18). Das Schlagen der Spundwände bereitete wegen der vielen großen Blöcke außerordentliche Schwierigkeiten, sodaß auch hier wie bei den früher besprochenen Konsolidierungsarbeiten eine Spundwand aus Bohrpfählen in technischer und finanzieller Hinsicht vorteilhafter gewesen wäre.

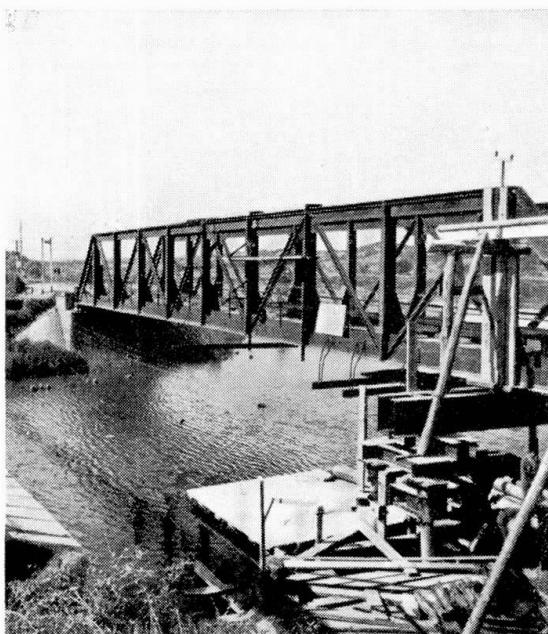
Fig. 19.

zum Einsturz brachte, hatten Senkungen desselben und Risse im Mauerwerk zur Folge. Anfänglich wurde die Brücke auf ein provisorisches Joch abgestützt; als jedoch die Verkehrslasten im Jahre 1934 vergrößert wurden, mußte konsolidiert werden (Fig. 19).

Brücke über die Macta der Linie Oran-Kénadza (Algerien) — Pont sur la Macta de la ligne Oran-Kénadza (Algérie) — Bridge over the Macta of the line Oran-Kénadza (Algeria).

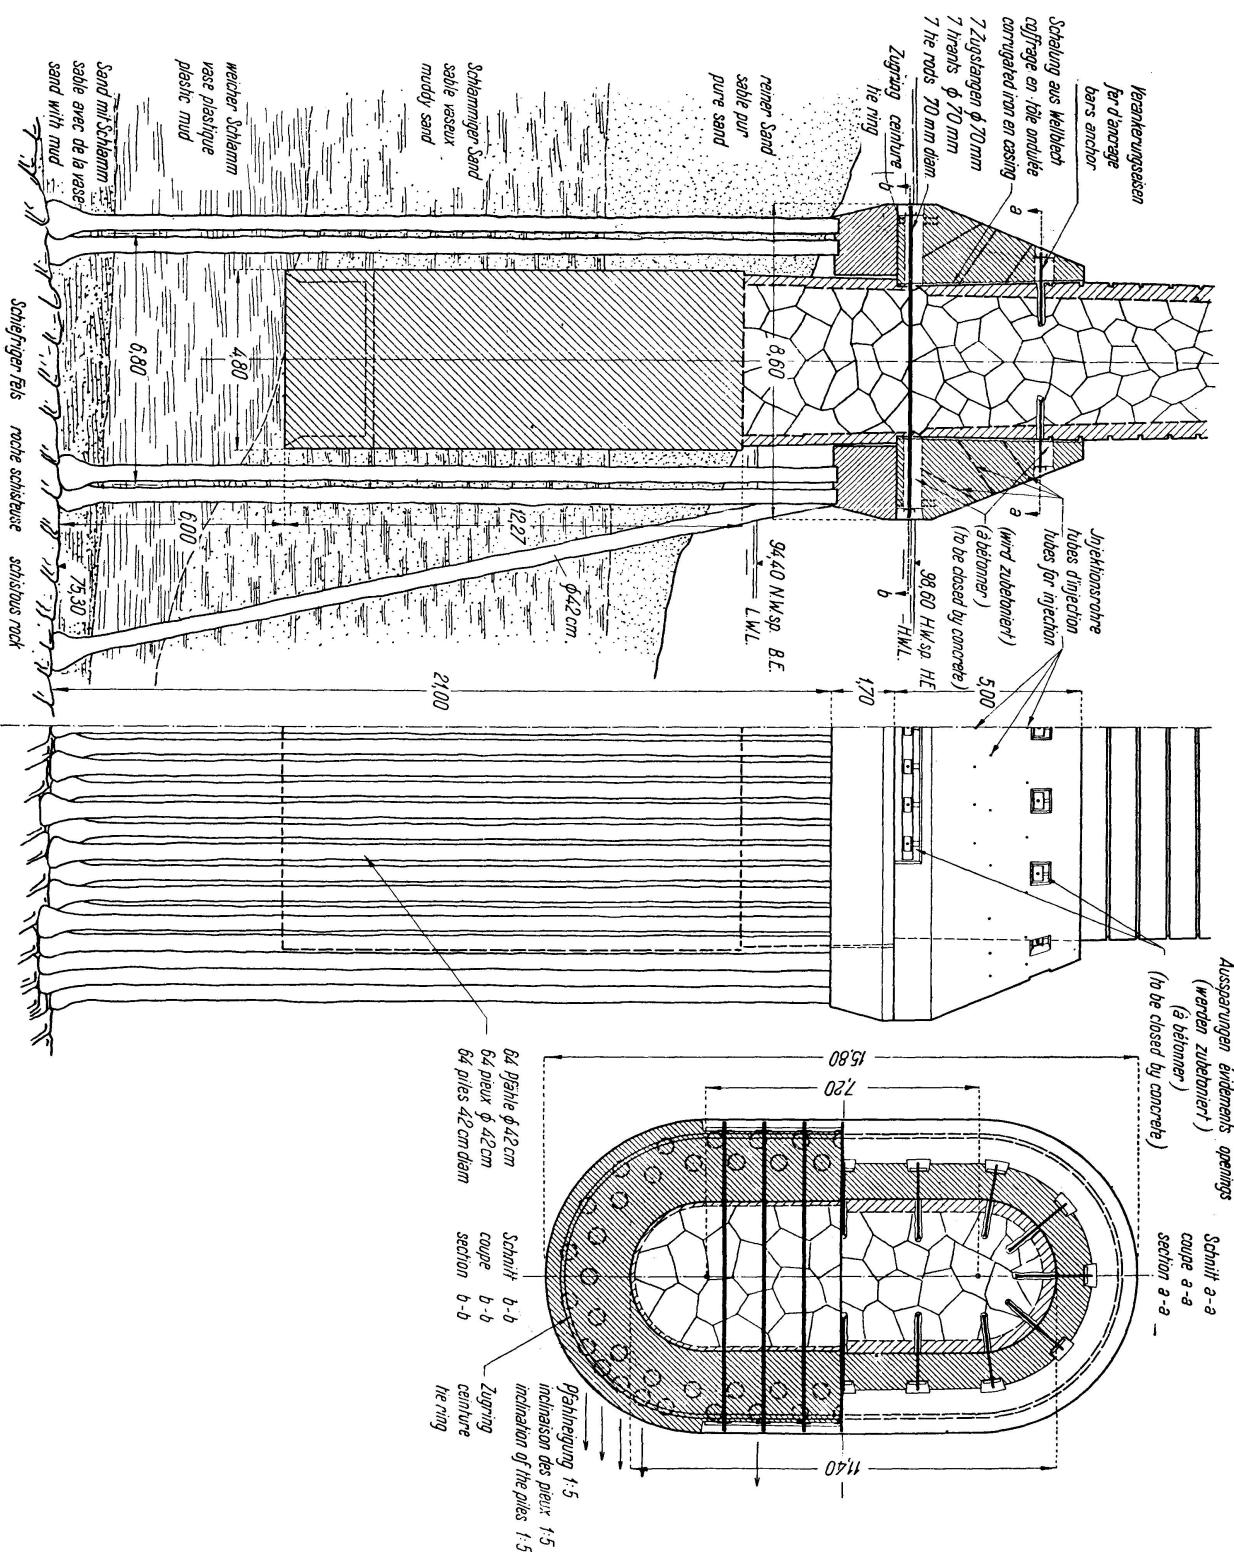
Fig. 22.

Brücke von Pedrido über die Mündung des Betanzos (Spanien). Linker Hauptpfeiler.
Pont de Pedrido sur l'embouchure du Betanzos (Espagne). Pile principale gauche.
Bridge of Pedrido over the mouth of the Betanzos (Spain). Left principal pillar.

Die Sondagen ergaben, daß der Pfeiler auf Schlamm fundiert war und daß der tragfähige Fels knapp 6 m unter Caisson-Schneide lag. Um sämtliche Auflagerkräfte auf tragfähigen Boden zu übertragen, wurden 54 vertikale und 10 geneigte Bohrpfähle von einem Durchmesser von 42 cm ausgeführt. Auf diesen ruht ein Eisenbetonbalken von 1,7 m Höhe. Die dar-

über befindliche Eisenbetonkonstruktion hat die Aufgabe, die Pfeilerkraft auf diesen Balken und somit auf die Pfähle zu übertragen. Die Konstruktion kann unabhängig von den Pfeilersetzungen gebaut werden. Sie wird nach Fertigstellung am Fuße mit sieben Zugstangen aus hochwertigem Stahl von je 70 mm Durchmesser und oben durch 16 Ankereisen mit dem Pfeiler verbunden. Zwischen Konstruktion und Pfeiler wird Zement injiziert, sodaß Pfeiler und Eisenbetonkonstruktion ein einheitliches Ganzes bilden (Fig. 22).
