**Artikel:** Konsolidierungsarbeiten bei Brückenfundamenten

## KONSOLIDIERUNGSARBEITEN BEI BRÜCKEN-FUNDAMENTEN.

Dr. h. c. G. RODIO, Ingénieur-Conseil, Mailand \*).

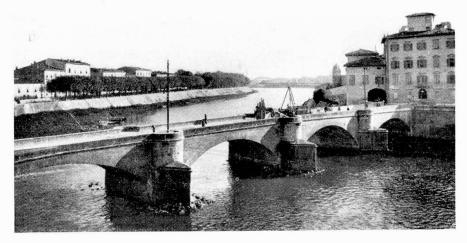
Fig. 1.

Diese Brücke wurde im Jahre 1262 begonnen und 1286 beendigt. 1328 wurde sie teilweise zerstört, um die angreifenden Scharen Ludwig des Bayern auf seinem Feldzug gegen Papst Johann XXII. aufzuhalten. 1399 wurde sie wiederum in Mauerwerk aufgebaut. Sie trotzt somit seit über 500 Jahren den oft bedeutenden Hochwassern des Arno. Die vier Bogen haben lichte Weiten von 18.60 bis 20.40 m und bestehen aus Ziegelmauerwerk; die Pfeiler aus Quadermauerwerk sind scheinbar auf eine durch hölzerne Spundwand geschützte Steinschüttung fundiert (Fig. 1).

Ansicht der Fortezza-Brücke über den Arno. Pisa (Italien).

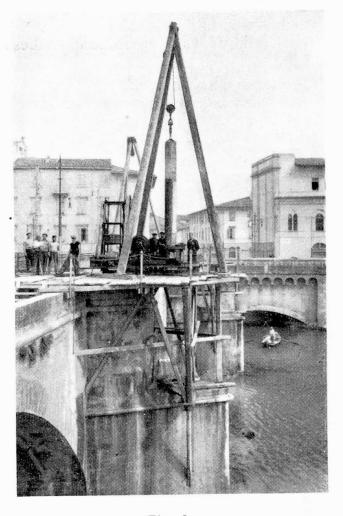
Fig. 2.

Vor allem wird das alte Mauerwerk der Pfeiler und Widerlager durch Zementinjektionen regeneriert. Sodann werden mittels einer großen Schrotbohrmaschine die Verankerungen für die Bohrpfähle im Mauerwerk der Pfeiler und Widerlager geschaffen (Fig. 2). Die Bohrpfähle selbst werden in eine Sandschicht von praktisch unbegrenzter Mächtigkeit gestellt (Fig. 3) und mit dem alten Mauerwerk verankert. Die Fundamente werden somit verstärkt und verlängert; die Kräfte werden unter Umgehung der Tonschicht (Durchbohrung) durch Pfähle auf die untere widerstandsfähige Sandschicht übertragen.

Durchbohrung eines Pfeilers der FortezzaBrücke über den Arno. Pisa (Italien) — Forage
d'une pile du Pont Fortezza sur l'Arno. Pise
(Italie) — Perforing of a pillar of the Fortezza
Bridge over the Arno. Pisa (Italy).

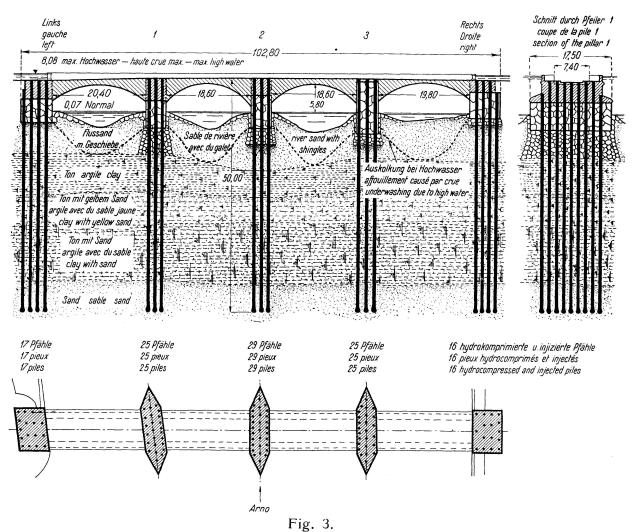
Längsschnitt durch die Fortezza-Brücke über den Arno. Pisa (Italien). Coupe longitudinale du Pont Fortezza sur l'Arno. Pise (Italie). Longitudinal section of the Fortezza Bridge over the Arno. Pisa (Italy).

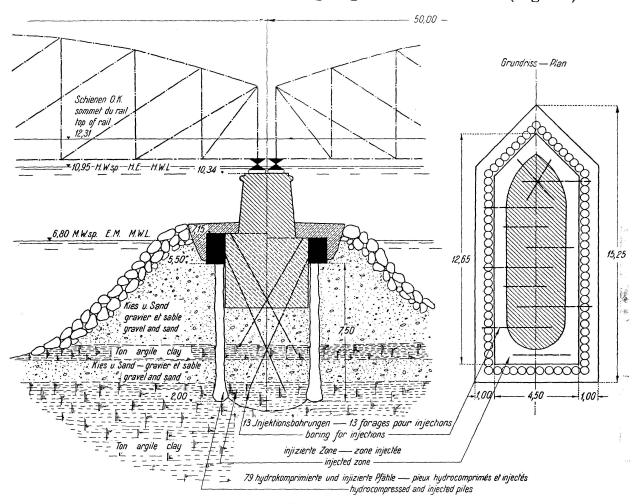
Fig. 4.

Um die bestehenden Pfeiler wurden Spundwände aus tangierenden Bohrpfählen Mann an Mann von 7,5 m Länge errichtet. Die Pfahlköpfe wurden durch einen im alten Mauerwerk verankerten Eisenbetonbalken verbunden. Um ein Ausweichen des eingeschlossenen Erdkörpers

— Sand und Kies — auszuschalten, wurde er mit Zement injiziert, wodurch eine kolksichere

Tieferlegung der bestehenden Gründung erreicht wurde (Fig. 4, 5, 6).

Schnitt durch einen Pfeiler der Brücke über den Isonzo (Linie Portogruaro-S. Polo) (Italien) — Section d'une pile du Pont Fortezza (Ligne Portogruaro-S. Polo) (Italie) — Section of a pillar of the Fortezza Bridge (Line Portogruaro-S. Polo) (Italy).

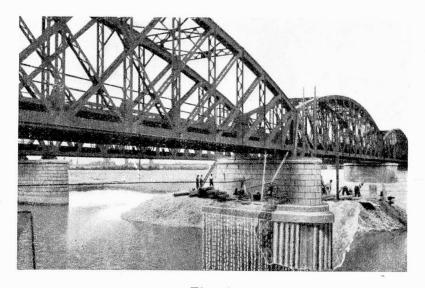
Fig. 5.
Brücke über den Isonzo der Linie Portogruaro-S. Polo (Italien) Spundwand aus Bohrpfählen Mann an Mann — Pont sur l'Isonzo de la ligne Portogruaro-S. Polo (Italie). Palplanches par pieux jointifs — Bridge over the Isonzo of the line Portogruaro-S. Polo (Italy). Sheet Piling of piles moulded in the ground.

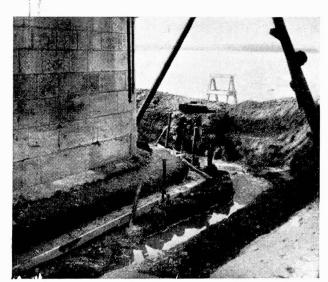
#### Fig. 6.

Brücke über den Isonzo der Linie Portogruaro-S. Polo (Italien). Pfahlköpfe der Spundwand aus Bohrpfählen Mann an Mann.

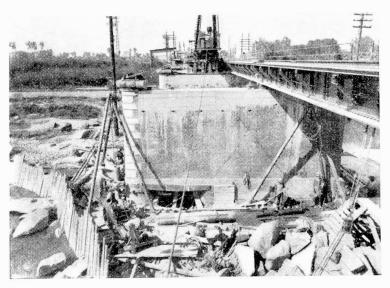
Fig. 8.

Nach Entfernung der Umfassungsquader der Pfeilerfundamente wurde eine Spundwand aus Bohrpfählen Mann an Mann errichtet und der dazwischenliegende Erdkörper — Schotter und Kies — mit Zement injiziert, d. h. gleich vorgegangen wie bei der vorhin besprochenen Brücke über den Isonzo (Fig. 8).

Brücke über den Stura der Linie Turin-Mailand (Italien). Erstellung der Spundwand aus Bohrpfählen Mann an Mann — Pont sur le Stura de la ligne Turin-Milan (Italie). Construction des palplanches par pieux forés — Bridge over the Stura of the line Turin-Milano (Italy). Construction of the sheet piling with piles moulded in the ground.

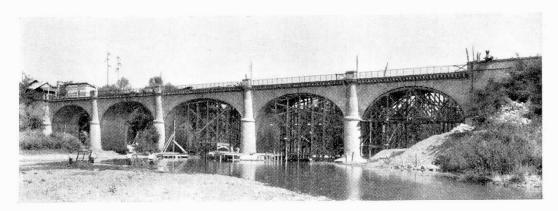
Fig. 9.

Es handelt sich hier um eine im Jahre 1860 erbaute Mauerwerksbrücke über fünf Öffnungen mit einer totalen Länge von 100 m (Fig. 9). Auskolkungen und daraus sich ergebende Setzungen machten eine Konsolidierung notwendig.

Brücke über den Orba bei Predosa (Italien). Pont sur l'Orba près de Predosa (Italie). Bridge over the Orba near Predosa (Italy).

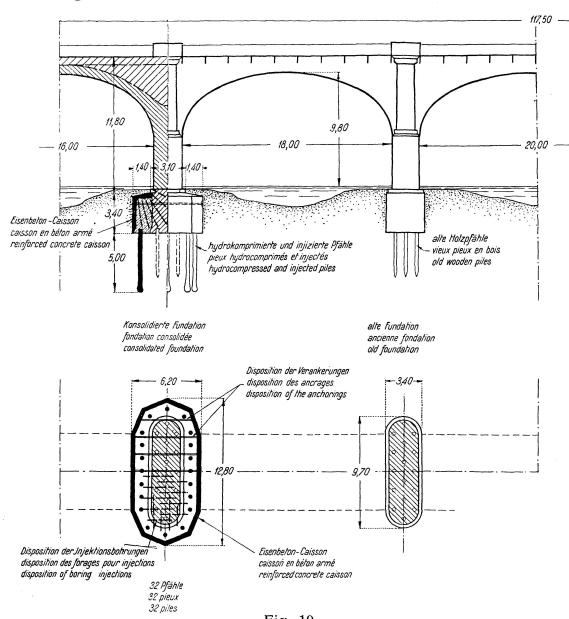
Fig. 10. Brücke über den Orba bei Predosa (Italien). Pont sur l'Orba près de Predosa (Italie). Bridge over the Orba near Predosa (Italy).

Widerlager und Pfeiler wurden durch offene Eisenbeton-Caissons gegen weitere Auskolkung geschützt, die Kräfte durch Bohrpfähle auf tieferliegende Schichten übertragen. Die gute Verbindung des alten mit dem neuen Mauerwerk wurde durch 40 mm starke Zugstangen sichergestellt und durch weitgehende Zementinjektionen vervollständigt (Fig. 10).

Die Risse in den Gewölben wurden quer durchbohrt, mit Eiseneinlagen genäht und injiziert.

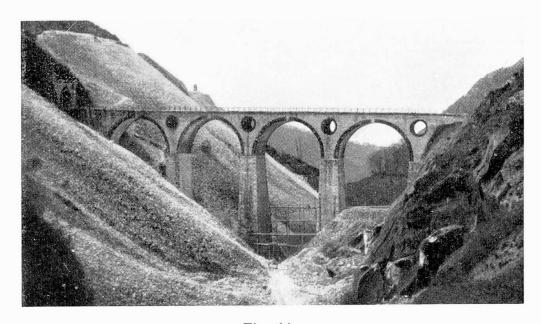
Fig. 11.

Der Viadukt wurde 1914 bis 1915 aus Mauerwerk erbaut (Fig. 11). Er besitzt fünf Öffnungen von je 15 m lichter Weite. Durch den seitlichen Schub einer neu angelegten Deponie wurde die Basis zweier Hangpfeiler verschoben.

Ansicht des Viaduktes von Vara (Italien) vor der Konsolidierung.

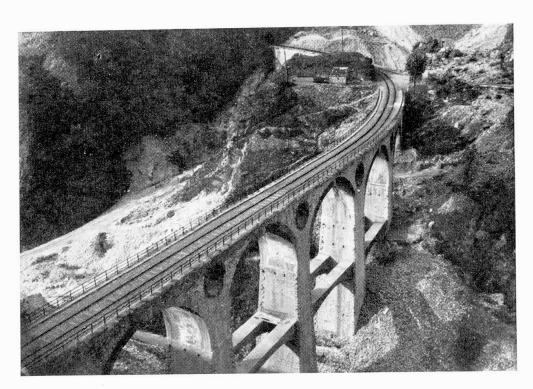
Fig. 12. Viadukt von Vara (Italien) nach der Konsolidierung. Viaduc de Vara (Italie) après consolidation. Viaduct of Vara (Italy) after consolidation.

Da der Boden aus Kalkstein besteht, beschränkte man sich auf Injektion der Risse in den Pfeilern und Gewölben und erhöhte die Steifigkeit der ganzen Konstruktion durch Entlastungsbögen aus Eisenbeton (Fig. 12).

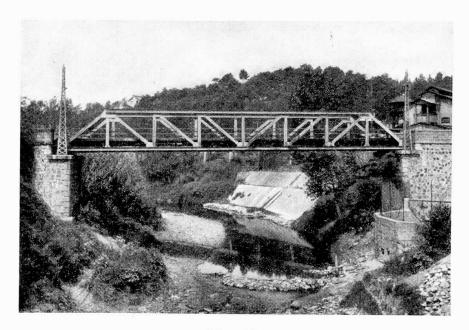
Fig. 13.

Die Brücke wurde im Jahre 1914 erbaut. Sie ist eine stählerne Fachwerkbrücke von 29 m Stützweite. Infolge des Erddruckes und der ungenügenden Fundierung des linken Widerlagers ist dasselbe abgerutscht. Die Risse im Mauerwerk sind in Fig. 13 ersichtlich. Für die Konsolidierung wurden drei verschiedene Lösungen vorgeschlagen (Fig. 14):

Brücke über den Wildbach Ombrone bei Carmignano (Italien). Ansicht.

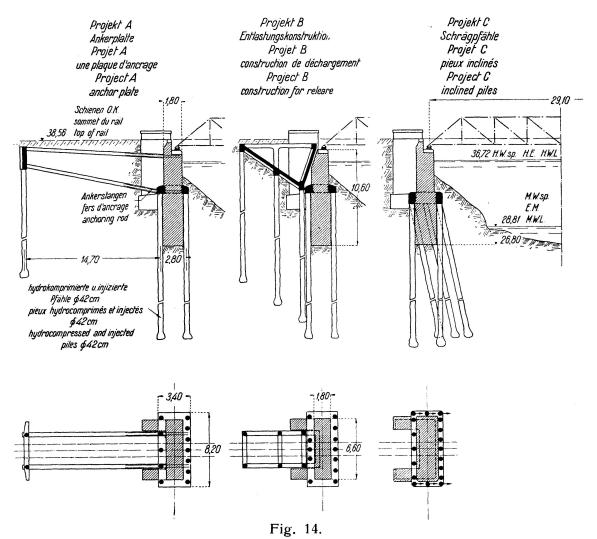
Brücke über den Wildbach Ombrone bei Carmignano (Italien). Konsolidierungsprojekte. Pont sur le torrent Ombrone près de Carmignano (Italie). Projets de consolidation. Bridge over the torrent Ombrone near Carmignano (Italy). Consolidation projects.

Der Erddruck auf das Widerlager wird: beim Projekt A: durch eine Ankerplatte aufgenommen,

beim Projekt B: durch eine Entlastungskonstruktion aus Eisenbeton ausgeschaltet,

beim Projekt C: durch Schrägpfähle auf tiefere Schichten übertragen.

Die vertikalen Kräfte werden durch Bohrpfähle auf tiefer gelegene, widerstandsfähige Schichten, die nicht mehr der Auskolkung ausgesetzt sind, übertragen.

Zur Ausführung gelangt der Billigkeit halber das Projekt C.

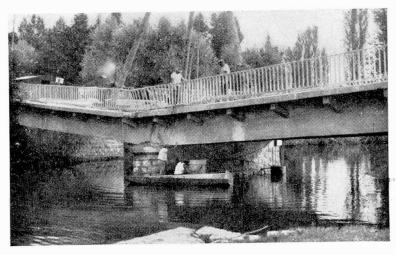
Fig. 15.

Während eines heftigen Hochwassers wurde der Mittelpfeiler, der auf Holzpfählen ungenügend tief fundiert war, unterspült und senkte sich um 47 cm (Fig. 15). Die Konsolidierungsarbeiten sind zur Zeit noch im Gange und werden durch die Firma Sondages, Etanchements, Consolidations, S. A., Paris, ausgeführt.

Brücke von Portail bei Châlon-sur-Saône (Frankreich). Unterspülter Mittelpfeiler. Pont de Portail près de Châlon-sur-Saône (France). Pile centrale affouillée. Bridge of Portail near Châlon-sur-Saône (France). Underwashed central pillar.

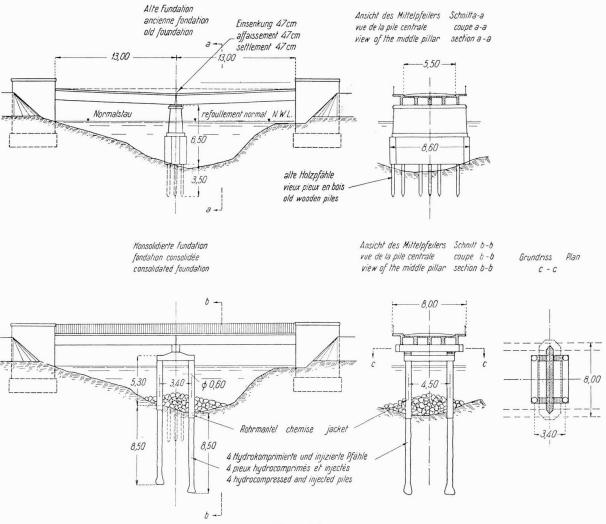
Fig. 16.

Brücke von Portail bei Châlon-sur-Saône (Frankreich). Konsolidierung. Pont de Portail près de Châlon-sur-Saône (France). Consolidation. Bridge of Portail near Châlon-sur-Saône (France). Consolidation.

Von der Fahrbahntafel aus werden links und rechts des alten Pfeilers je zwei Bohrpfähle erstellt, die 8,5 m in den Boden hineinreichen, die Pfahlköpfe mit Eisenbetonbalken verbunden, die Brücke mit hydraulischen Pressen auf ihre alte Höhe gehoben, der alte Mittelpfeiler gesprengt und die Brückenbalken mit Hilfe einer Eisenbetonkonstruktion auf die vier Pfähle abgestellt (Fig. 16).

Die Lösung mittels gebohrten Ortspfählen war hier besonders naheliegend, da die komplette Installation für die Arbeiten auf der Brücke Platz fand und kein Grubenabschluß durch Spundwände usw. notwendig war.

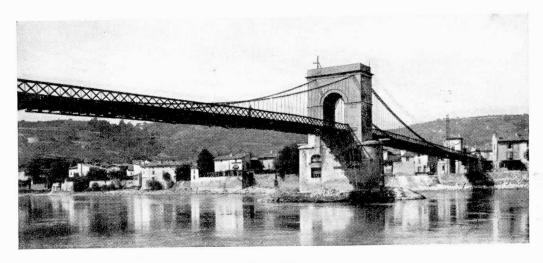
Die alte Hängebrücke von Condrieu besitzt zwei Öffnungen von rund 100 m Länge, die Fahrbahn liegt etwa 12 m über dem Mittelwasserspiegel (Fig. 17). Beginnende Unterkolkung des nur ca. 6 m tief in Kies und Sand fundierten Mittelpfeilers und Umbau der Brücke für die Aufnahme einer breiteren Fahrbahn und entsprechend größeren Lasten bedingten im Jahre 1935—36 eine Konsolidation dieses Pfeilers.

Fig. 17.
Hängebrücke von Condrieu über die Rhône (Frankreich).
Pont suspendu de Condrieu sur le Rhône (France).
Hanging Bridge of Condrieu over the Rhône (France).

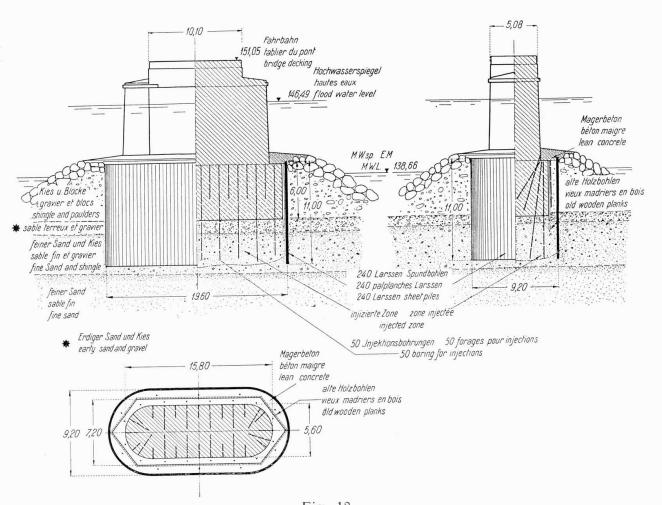
Fig. 18.

Hängebrücke von Condrieu über die Rhône (Frankreich). Mittelpfeiler.

Der Pfeiler wurde mit einer 11 m tiefen Larssen-Spundwand umringt, der Erdkörper zwischen der Spundwand mit Zement injiziert. Die Fundamentsohle wurde dadurch um 5 m vertieft und die tragende Fläche von 118 auf 162 m² erhöht (Fig. 18). Das Schlagen der Spundwände bereitete wegen der vielen großen Blöcke außerordentliche Schwierigkeiten, sodaß auch hier wie bei den früher besprochenen Konsolidierungsarbeiten eine Spundwand aus Bohrpfählen in technischer und finanzieller Hinsicht vorteilhafter gewesen wäre.

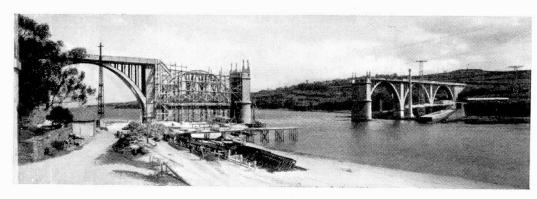
Der schlecht fundierte linke Hauptpfeiler setzte sich während des Baues so stark, daß im Frühjahr 1936 raschmöglichst mit der Konsolidation begonnen werden mußte; es wurden Setzungen bis zu 1 cm pro Tag beobachtet. Der an den Pfeiler anschließende Bogen, von dem in Fig. 21 noch das Lehrgerüst sichtbar ist, mußte wieder abgebrochen werden.

Fig. 21.
Brücke von Pedrido über die Mündung des Betanzos (Spanien).
Pont de Pedrido sur l'embouchure du Betanzos (Espagne).
Bridge of Pedrido over the mouth of the Betanzos (Spain).

Die Sondagen ergaben, daß der Pfeiler auf Schlamm fundiert war und daß der tragfähige Fels knapp 6 m unter Caisson-Schneide lag. Um sämtliche Auflagerkräfte auf tragfähigen Boden zu übertragen, wurden 54 vertikale und 10 geneigte Bohrpfähle von einem Durchmesser von 42 cm ausgeführt. Auf diesen ruht ein Eisenbetonbalken von 1,7 m Höhe. Die dar-

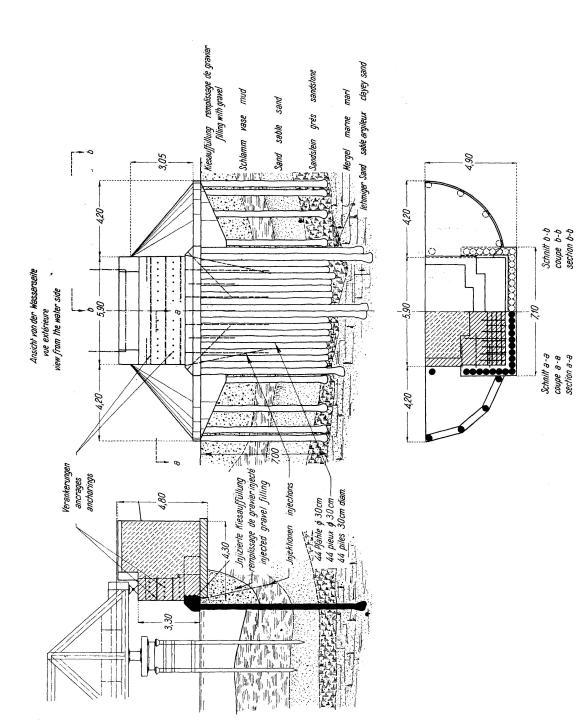
Fig. 20. Brücke über die Macta der Linie Oran-Kénadza (Algerien). Konsolidierung. Pont sur la Macta de la ligne Oran-Kénadza (Algérie). Consolidation.

Das Widerlager, das stromabwärts eingesunken war und schief stand, wurde mit einer Spundwand von Bohrpfählen Mann an Mann umgeben und in horizontale Lage gebracht. Zu diesem Zweck unterkolkte man einerseits

den stromaufwärts liegenden Fundamentteil mittels Bohrlöffel und bohrte überdies in die Widerlagermauer zwei sehr geneigte Löcher. In eines derselben führte man eine Röhre ein und emulsierte das Terrain unter Fundamentsohle mit komprimierter Luft, so daß es durch das zweite Loch entwich. Dank dieser beiden Verfahren senkte sich die Widerlagermauer langsam gegen stromaufwärts, bis sie auf einer vorbereiteten Keilunterlage aufruhte und die Oberkante vollkommen horizontal war. Die Verbindung zwischen Pfahlköpfen und Widerlager wurde mit einem gut armierten Eisenbetonbalken hergestellt, der im Widerlager verankert wurde. Der ausgekolkte

Hohlraum unter dem Widerlager wurde mit Kies und Sand ausgefüllt und das ganze Terrain innerhalb der Spundwand mit Zement injiziert. Das Widerlager selbst ist durch Zugstangen und Injektionen verstärkt worden. Die Spundwand aus Bohrpfählen Mann an Mann hat hier zweierlei Funk-

tion: erstens Schutz gegen Kolkung und zweitens tragende Funktion (Fig. 20).

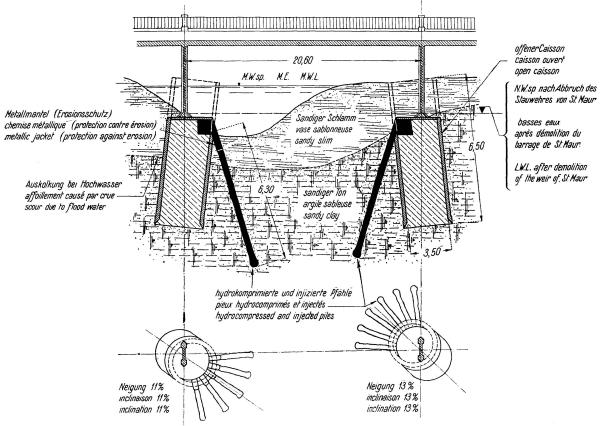
Fig. 23.

Längsschnitt durch die Kanalbrücke über die Habra bei Perregaux (Algerien). Coupe longitudinale du pont canal sur la Habra près de Perregaux (Algérie). Longitudinal section of the canal bridge over the Habra near Perregaux (Algeria).

Während des Baues neigten sich infolge eines Hochwassers die beiden offenen Caissons. Sie wurden in dieser Lage gelassen und die resultierenden Schrägkräfte mittels geneigter, fächerförmig angeordneter Pfähle auf tiefere, widerstandsfähigere Schichten übertragen (Fig. 23).
