8. Protection contre les chutes de pierres au bord du lac du Bourget (France)

Maître d'ouvrage: Direction Départementale de l'Équipement de la Savoie

Études: Tonello Ingénieurs-Conseils

Entreprise: Fougerolle

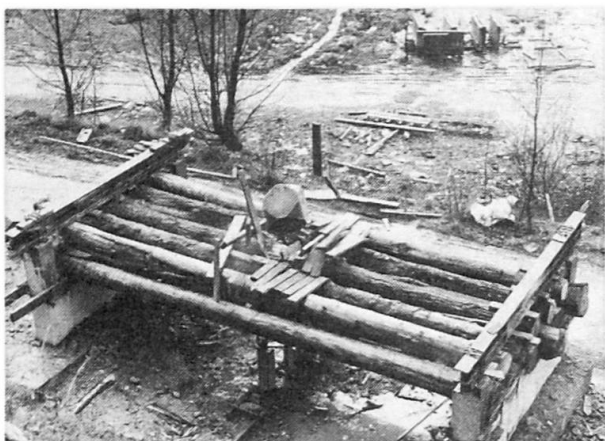
Photo 1 Essai élastique

Pour vérifier les énergies de rupture de la grille nous avons procédé à des essais vraie grandeur sur appuis fixes. Les photos 1 et 2 montrent successivement un état réversible sous l'impact d'un bloc de 1,0 t avec rebond et l'état ultime sous l'impact d'un bloc de 2 t tombant de 25 m de hauteur.

Ces essais nous ont confirmé qu'il était nécessaire de ligaturer les troncs entre eux pour éviter de projeter les troncs du lit inférieur, que les rotations d'extrémités des éléments de grille sont grandes et qu'il faut éviter que ces derniers échappent à leurs appuis.
