**Artikel:** Lawinendirektschutz Hagernviadukt, Niesenbahn (Schweiz)

# 6. Lawinendirektschutz Hegernviadukt, Niesenbahn (Schweiz)

Bauherr: Niesenbahngesellschaft Mülenen

Ingenieure: P. Ramu, dipl. Bauing. ETH,

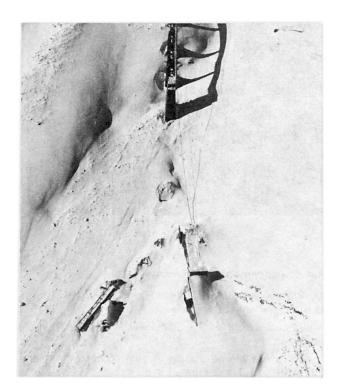
Bild 1 Luftaufnahme des am 2.2.78 durch eine Lawine zerstörten Hegernviaduktes der Niesenbahn

Erstmals im Mai 1919 wurden durch einen Lawinenniedergang die beiden untersten Stützen des Hegernviaduktes (Baujahr 1909) der Niesenbahn zerstört. In der Folge hat man im Lawinenanrissgebiet 30 Trockenmauern zur Abstützung der Schneedecke eingebaut. Diese Mauern sind nach heutigen Erkenntnissen mit zu grossen Abständen und Zwischenräumen sowie zu geringer Höhe gebaut worden. Nach intensiven Schneefällen löste sich denn auch am 2. Februar 1978 auf 2200 m. ü. M. eine Lawine mit einer Anrisshöhe von ca. 120 cm und die abstürzenden Schneemassen von rund 8000 m³ zerstörten die drei untersten Stützen aus Mörtelmauerwerk (Höhen 8.5–11.5 m, Querschnitt 2.8×4.0 m, Gewicht ca. 250 t) und rissen 60 m der Stahlbrücke mit in die Tiefe (Bild 1).
