**Zeitschrift:** IABSE structures = Constructions AIPC = IVBH Bauwerke  
**Band:** 12 (1988)  
**Heft:** C-46: Repair and rehabilitation of bridges: case studies I

## 6. Automatisation pour vérinage de haute précision (France)

*Maître d'Ouvrage: Etat - Direction des Routes*  
*Maître d'Œuvre: DDE du Val de Marne et DRE de l'Île de France*  
*Entreprises: Sitraba, Savoure, Cipec*  
*Laboratoire: LREP (Bourget)*

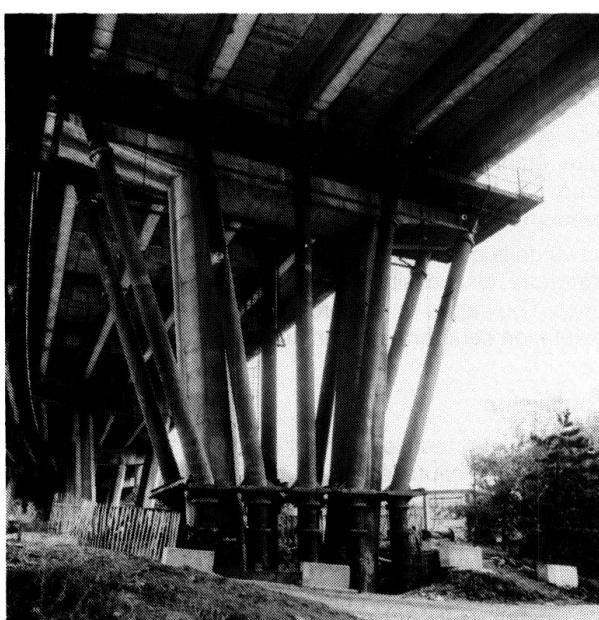
Fig. 1 Montage des palées au droit d'une pile

Afin de ne pas gêner la circulation tout en laissant le temps nécessaire à la réfection des bossages et des abords de poutre, il a été convenu de vériner les deux

travées situées de part et d'autre d'une même pile à l'aide de palées métalliques spéciales. De ce fait, la circulation n'était interrompue que le temps du vérinage c'est-à-dire, quelques heures de la nuit.

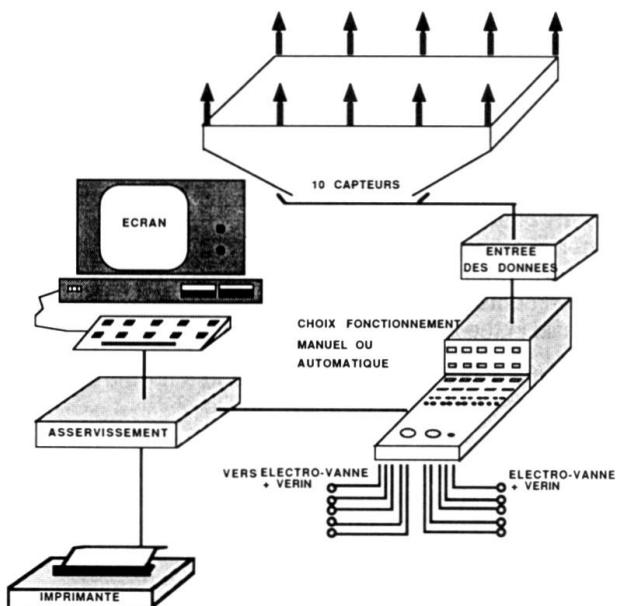
Fig. 2 *Synoptique de l'automatisation du vérinage*

L'asservissement réalisé est basé sur un micro-ordinateur sur lequel sont transférées les valeurs des déplacements des poutres par l'intermédiaire de capteurs et d'un interface approprié.

Un logiciel spécial permet d'analyser les valeurs des déplacements et d'en déduire les actions nécessaires au niveau des vérins. Il a pour but d'empêcher que deux poutres quelconques aient plus de 0,3 mm de dénivellées ce qui revient à créer une boucle où les vérins effectuent leur course en se rattrapant ou se dépassant mais toujours avec moins de 0,3 mm d'écart.

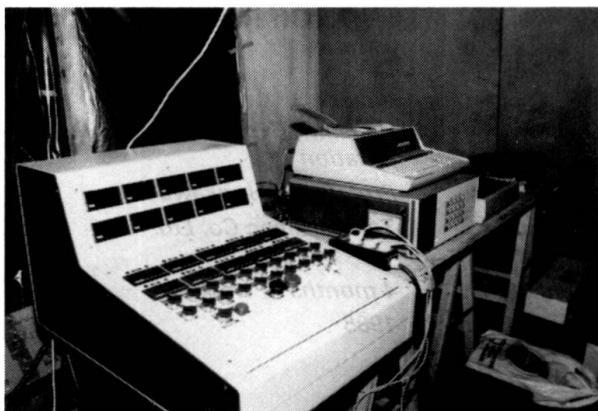
Fig. 3 *Installation de la centrale de vérinage*

Ainsi automatisée, l'opération s'effectue très simplement puisqu'il suffit d'indiquer au micro-ordinateur la valeur du déplacement souhaité pour qu'il prenne en charge l'ensemble de l'opération qui dure ainsi quelques

minutes pour un vérinage de 30 millimètres. Le temps de coupure de la circulation strictement nécessaire est donc notablement réduit.

Durant l'exécution, lorsqu'une anomalie intervenait (blocage d'un joint, mauvaise information d'un capteur, problème hydraulique. . .) le processus était automatiquement stoppé. L'affichage digital sur le pupitre localisait instantanément les problèmes et l'édition sur imprimante de toutes les informations permettait de réfléchir aux moyens à mettre en œuvre et de décider de la conduite à tenir.
