Zeitschrift: IABSE reports of the working commissions = Rapports des commissions de travail AIPC = IVBH Berichte der Arbeitskommissionen

Probleme bei wendelbewehrten Stahlbetonsäulen

Problems in Spiral Reinforced Concrete Columns

S. STÖCKL B. MENNE
Dr.-Ing. Dipl.-Ing.
Institut für Massivbau
Technische Universität München
München, BRD

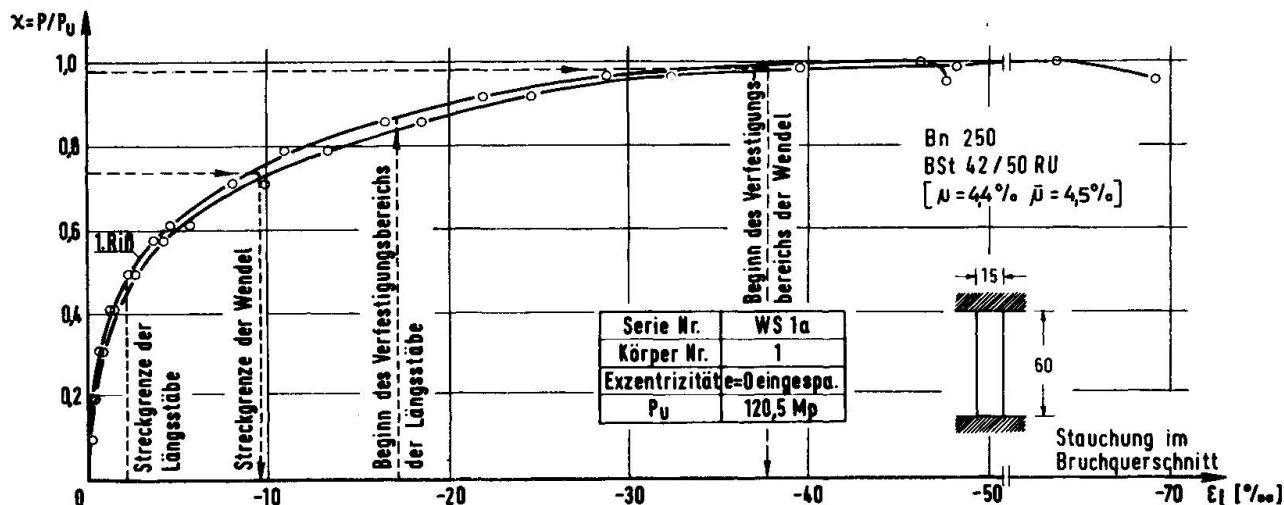
Typische Last - Stauchungs - Beziehung einer zentrisch belasteten Stahlbetonsäule mit Wendel-
bewehrung ohne Ausknickvorgang ($\lambda = s_k/i = 8$, Enden eingespannt, Wendeltraganteil nach
DIN 1045 ca. 50% der Höchstlast zu 100% erreicht, aus Lit. 3)

Gegen diese Regelung sprechen zunächst Überlegungen über den Verformungszustand solcher Säulen bei Erreichen der maximal aufnehmbaren Last. Bild 1 zeigt die Last-Stauchungsbeziehung einer zentrisch gedrückten Säule mit sehr geringer Schlankheit ($\lambda = s_k/i = 8$) und eingespannten Enden. Man erkennt, daß der Wendeltraganteil nur durch außerordentlich große Längsstauchungen (z.B. bei Erreichen von 90 % der Höchstlast ca. 20°/oo, bei der Höchstlast selbst rund 40 bis 50°/oo) geweckt werden kann. Bei den damit verbundenen Säulenverkürzungen (20°/oo sind 6 cm bei einer 3 m hohen Säule) werden nicht selten anschließende Bauteile (z.B. Balken) lange vor Erreichen der Säulen Höchstlast versagen. Die Wendeltragwirkung kann in diesen Fällen nicht ausgenutzt werden.

Der Beginn des Ausknickens war allerdings nicht identisch mit dem Erreichen der Höchstlast, die im vorliegenden Fall noch eine Bruchsicherheit von 1,7 ergab. Der weitere Lastanstieg wurde durch die Umschnürung ermöglicht, betrug aber nur etwa 40 % des für die weniger schlanke Säule gleichen Querschnittes und gleicher Bewehrung gemäß Bild 1 gefundenen Traganteils der Wendel.

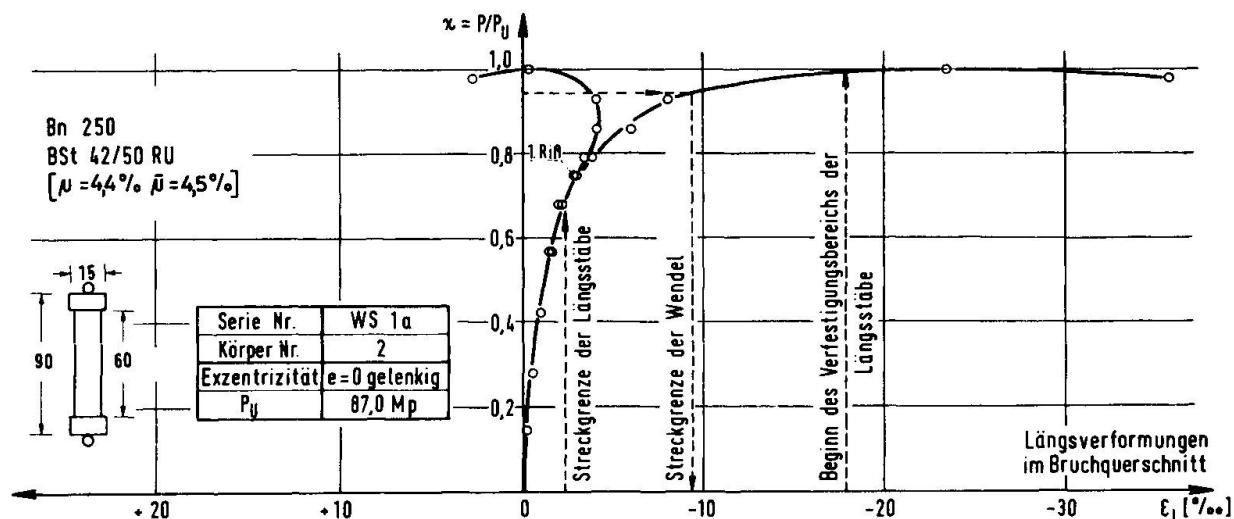
Typische Last - Stauchungs - Beziehung einer zentrisch belasteten Stahlbetonsäule mit Wendel-
bewehrung mit Ausknickvorgang ($\lambda = s_k/i = 24$, Enden gelenkig gelagert, Wendeltraganteil
nach DIN 1045 ca. 50% der Höchstlast nur zu 50% erreicht, aus Lit. 3)

Das zweite Problem ist in Bild 2 zu erkennen. Bild 2 zeigt die Last-Stauchungsbeziehung einer zentrisch gedrückten Säulen mit ebenfalls noch geringer Schlankheit ($\lambda = s_k/i = 24$) und gelenkiger Lagerung. Man erkennt, daß wendelbewehrte Säulen schon bei verhältnismäßig geringer

Schlankheit bei Erreichen der Streckgrenze in der Längsbewehrung ausknicken. Eine Säule besitzt nämlich in diesem Zustand nur noch eine sehr geringe Biegesteifigkeit, da sich Längsbewehrung und Beton in einem plastischen Zustand befinden. Von geringen inneren oder äußeren Exzentrizitäten wird deshalb ein plastischer Ausknickprozeß eingeleitet. Im untersuchten Fall begann der Ausknickvorgang bei 1,2-facher nach DIN 1045 zulässiger Last.

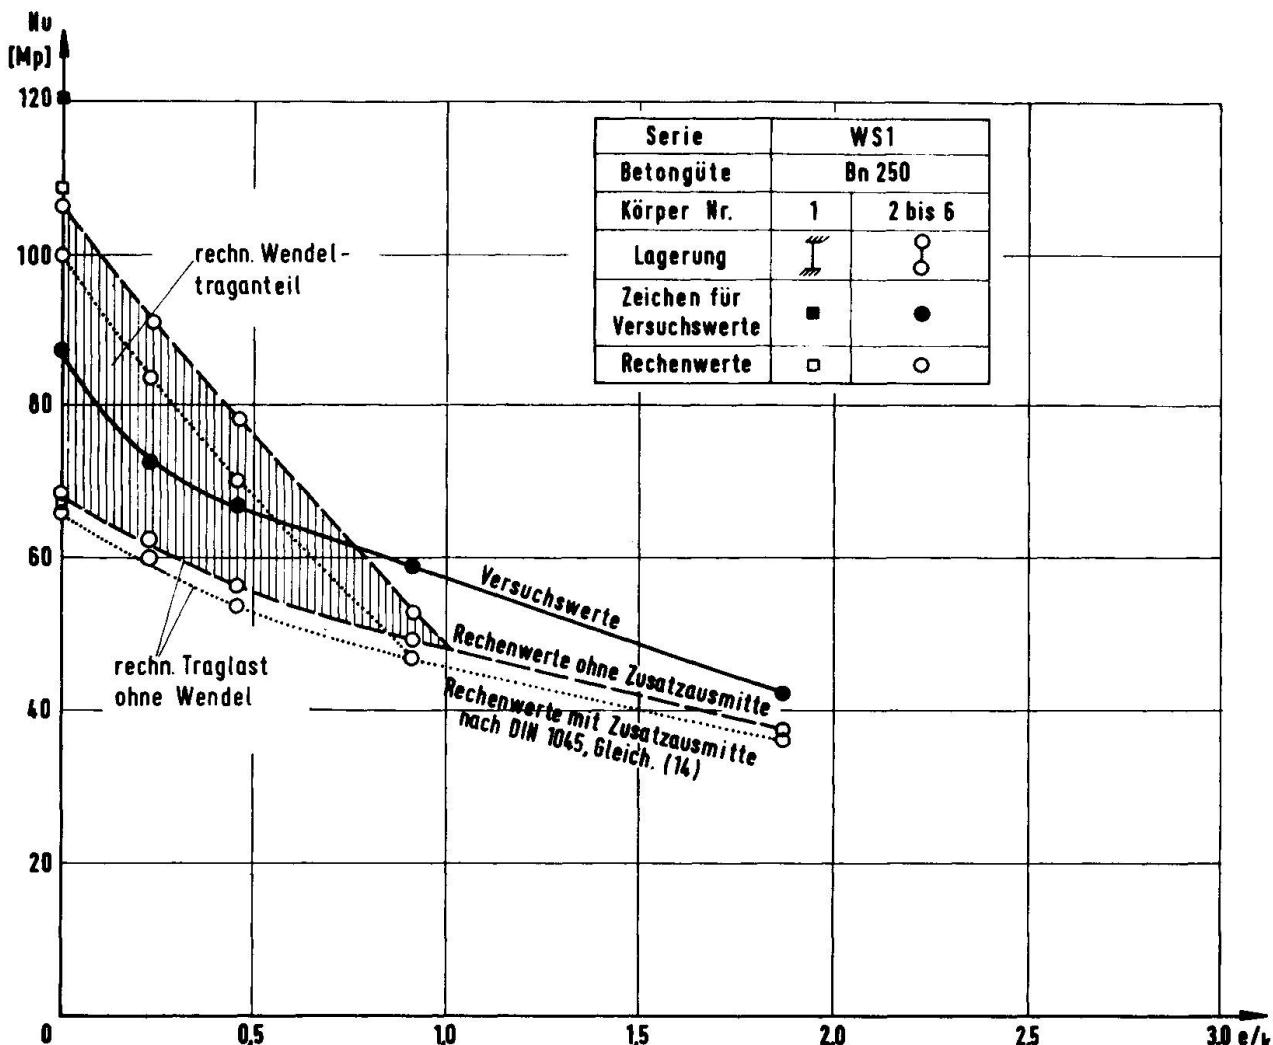
Einfluß einer vorgegebenen Exzentrizität auf die Höchstlast wendelbewehrter Stahlbetonsäulen - Vergleich von Versuchswerten nach DIN 1045 (aus Lit. 3)

In Bild 3 sind im Versuch gefundene Höchstlasten von zentrisch und exzentrisch ($e/k \leq 2$) beanspruchten Säulen mit Wendelbewehrung den nach DIN 1045 errechneten Werten gegenübergestellt. Die rechnerischen Werte wurden mit und ohne eine sogenannte "ungewollte Ausmitte" nach DIN 1045, Abschnitt 17.4.3, (gestrichelte bzw. punktierte Linien) ermittelt. Da im Versuch fast keine ungewollten Ausmitten vorlagen, sind die Versuchswerte mit der gestrichelten Linie zu vergleichen.

Es zeigt sich, daß nicht nur bei der ausgeknickten zentrisch belasteten Säule, sondern nahezu im gesamten Bereich bis $e = k$, in dem nach der deutschen Norm ein Traganteil der Wendel berücksichtigt werden darf, dieser Traganteil um rund 100 % überschätzt wird. Erst bei großen Ausmitten ($k < e < 2k$) liegen die Versuchswerte etwas über den Rechenwerten, da hier die Rechenwerte keine, die Versuchswerte dagegen noch kleine Traganteile der Wendel enthalten.
