**Grossbrandversuch an einem 3geschossigen Stahlskelettgebäude**

Full-Size Fire Experiment on a 3-Floor Steel Structure

Heinz MARX

VEB Metalleichtbaukombinat, Forschungsinstitut  
Leipzig, DDR**1. Einleitung**

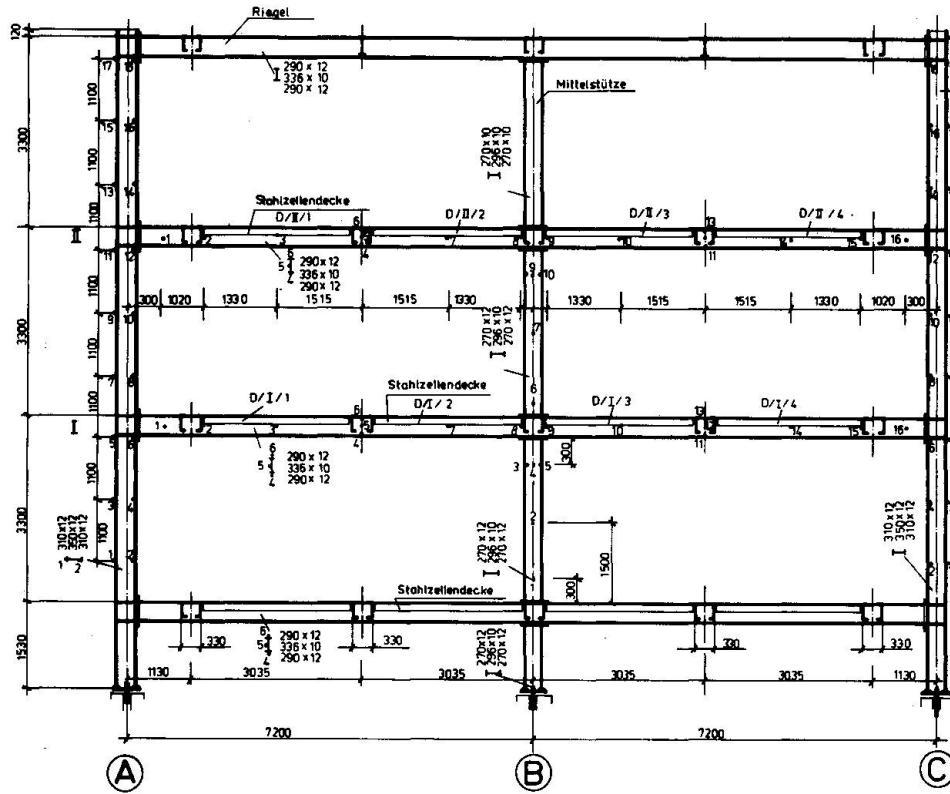
**STÜTZE:** Stützen liegen an Kreuzungspunkten der Grundrissreihen 1-3 und A-C

Es bedeutet S/2/B/4  
 Ifd. Nr. der Meßst. lt. dieser Zeichnung  
 Reihe (B)  
 Reihe (2)  
 Stütze

In den Reihen (1) und (3) (Außenrahmen) sind die Meßstellen mit der geradzahligen Nummerierung (2,4,6,...,16) auf der Außenseite des Gebäudes angeordnet, z.B.

Das gilt auch für die Meßstellen 1 und 16 aller Riegel

In den Reihen (1) und (3) (Außenrahmen) sind die Meßstellen der Riegel auf der Innenseite des Gebäudes angeordnet.

Das gilt auch für die Mittelpfosten S/1/B und S/3/B

**RIEGEL:** Riegel liegen in jedem Rahmen der Reihen 1 - 3 und in den Decken der Geschosse I - III

Es bedeutet: R / 1 / II / 7  
 Ifd. Nr. der Meßst. lt. dieser Zeichnung  
 II. Geschöf  
 Rahmen in Reihe (1)  
 Riegel

Der Rahmen war 3stöckig und führte über zwei Felder hinweg. Riegel und Stützen bestanden aus geschweißten I-Profilen. Die Abmessungen des Rahmens und der Profile sind aus Bild 1 zu ersehen.

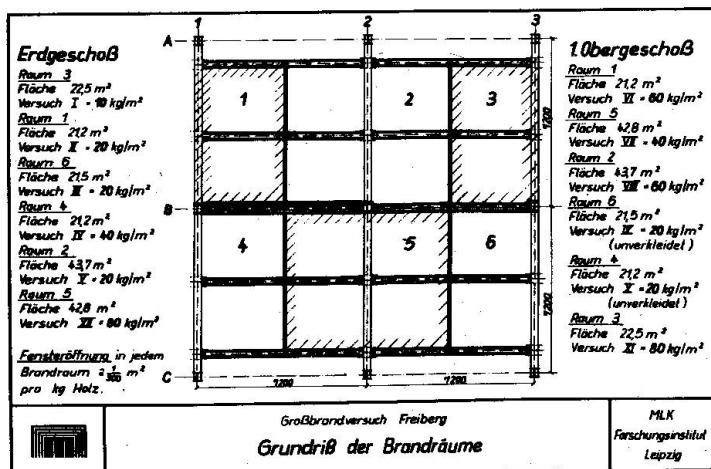
Raumauflteilung, Größe der Brandräume und vorgesehene Brandbelastung (in kg/m<sup>2</sup> Holzgleichwert) gehen aus Bild 2 hervor.

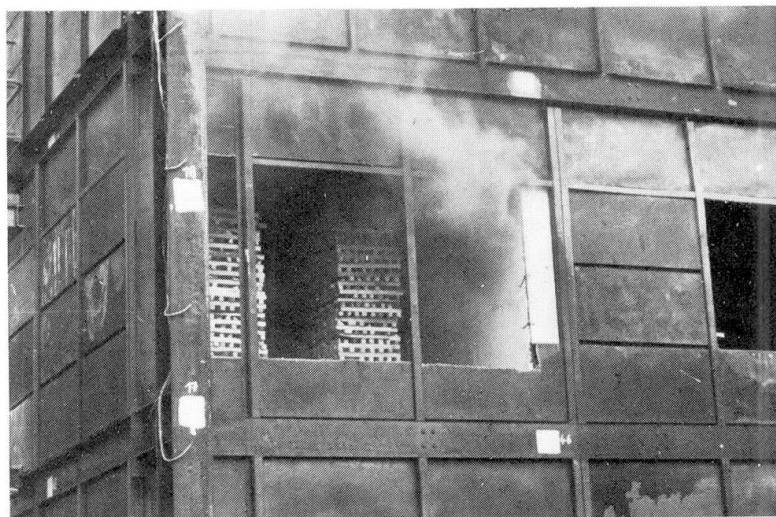
Bild 3

Vorbereitung für Brandraum 3 (1. OG)  
Brandbelastung  $q = 80 \text{ kg/m}^2$  bzw.  
 $320 \text{ Mcal/m}^2$

Die vorgesehene Brandbelastung (bisher  $\text{kg}/\text{m}^2$  Holzgleichwert; jetzt  $\text{Mcal}/\text{m}^2$ ) wird bei Großbrandversuchen in Form von Holzstapeln in die Brandräume eingebracht. Hierfür werden lufttrockene Nadelholzscheite (40 mm x 40 mm x 600 mm) verwendet, die kreuzweise mit einem Abstand von 40 mm gestapelt werden. (s. Bild 3) Die Verteilung der Brandmasse im Versuchsraum erfolgt in Anlehnung an Praxisverhältnisse so, daß etwa 25 % der Grundfläche bedeckt werden.

Mit zunehmender Brandbelastung stieg entsprechend die Höhe der Holzstapel.

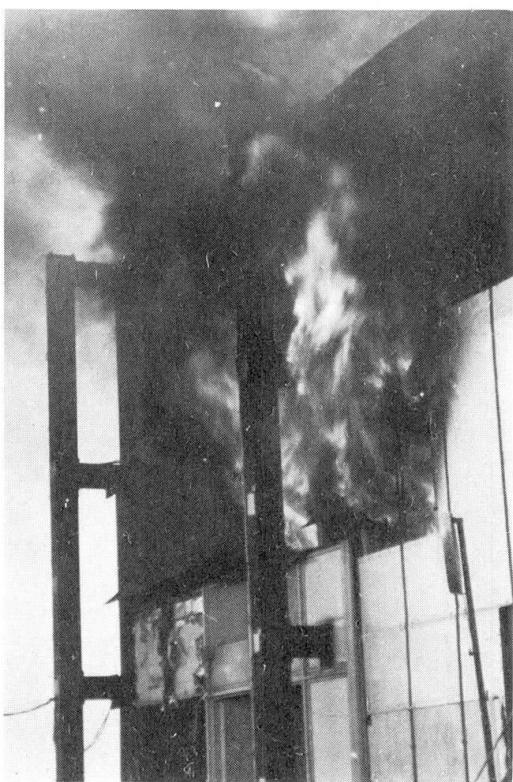
Bild 4

Brandversuch im Raum 2 (1. OG)  
Brandbelastung  $q = 60 \text{ kg/m}^2 \text{ HGW bzw. } 240 \text{ Mcal/m}^2$

Im Stützenbereich des über dem Brandraum liegenden Geschosses wechselten Erwärmung und Abkühlung zeitlich je nach Flammenüberschlag und Windstoß stark ab. Flammenspitzen führten oft zu sehr hohen, aber nur kurzzeitig wirkenden Temperatur spitzen bis über  $700^\circ\text{C}$ . (s. Bild 4)
