Artikel: Reconstruction des structures du Dôme de Milan

Autor: Ferrari da Passano, Carlo / Oberti, Guido

Reconstruction des structures du Dôme de Milan

Rebuilding of the Supporting Structure of the Dome de Milan

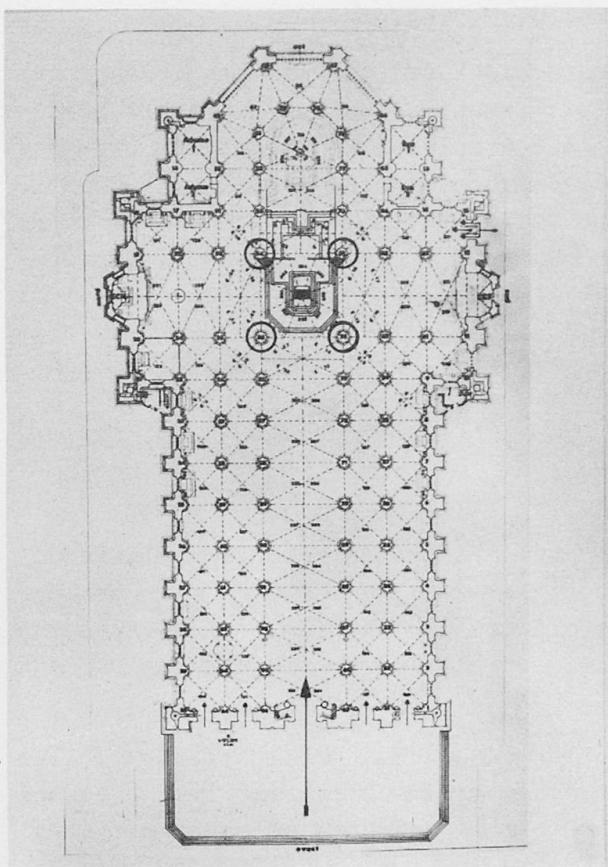
Fig. 1 Plan de la Cathédrale et indication des 4 piliers du Tiburium

Les principaux éléments statiques de la construction sont représentés par les grandes colonnes, les quatre du "Tiburium", et les piliers secondaires, objet de l' intervention statique (Fig. 1 et 2).

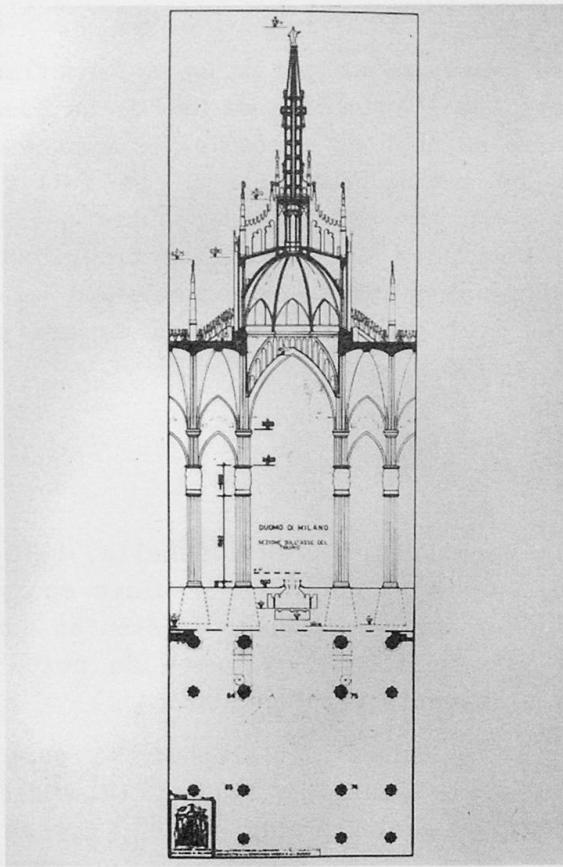
Fig. 2 Section verticale suivant le axe principal du Tiburium

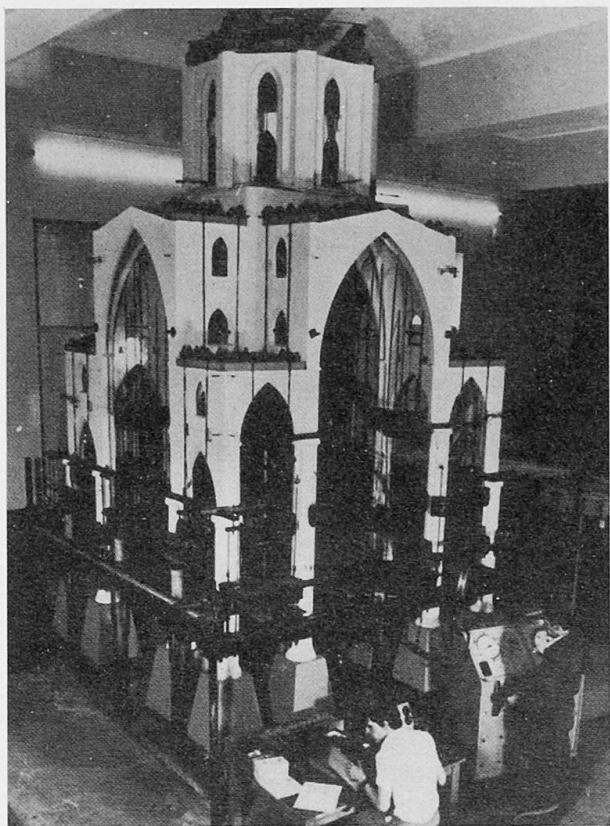
Fig. 3 Le modèle élastique, à échelle 1:15, vue d'ensemble, prêt pour les essais

a) Un modèle à grande échelle, 1:15, bâti avec différents matériaux élastiques appropriés (liés avec résines époxys) fut exécuté, chez ISMES, pour évaluer l'état des contraintes existentes dans les piliers du Tiburium, qui soutiennent la grande flèche, à cause du poids propre, à la tension des chaînes et aux affaissements des fondations.

On a reproduit entièrement la partie centrale du Dôme, c'est-à-dire: les 4 piliers centraux et les 12 adjacents soutenant le Tiburium, les 4 voûtes relatives à la grande nef et, encore, les 4 voûtes des nefs secondaires (Fig. 3 et 4).

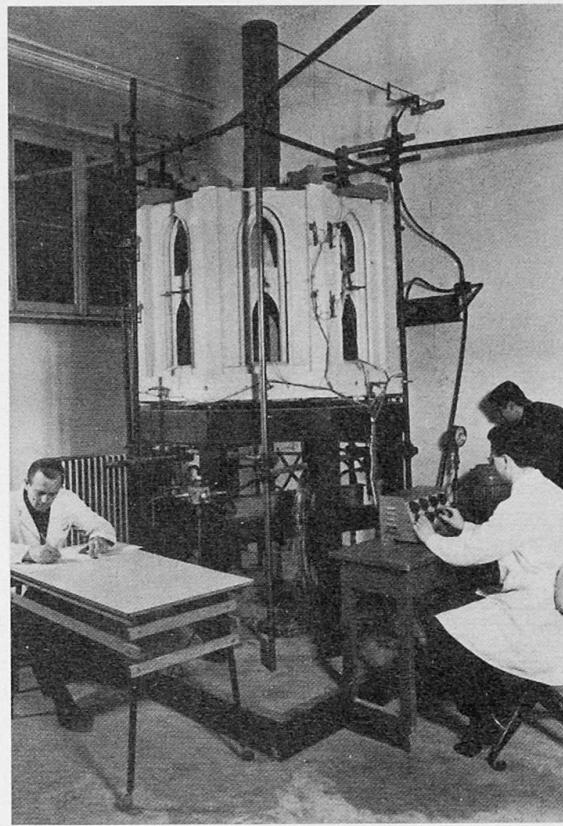
Fig. 4 Le modèle élastique, partie supérieure, prêt pour les essais

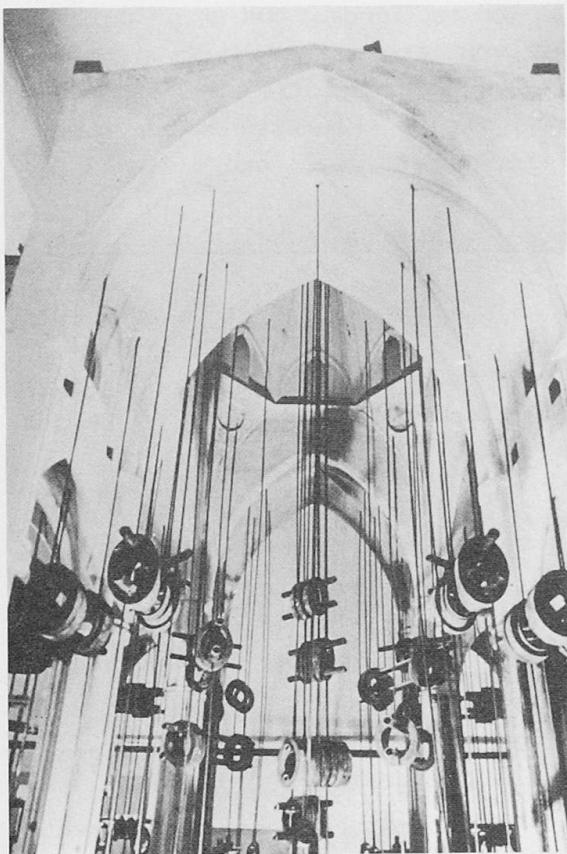
Fig. 5 Dispositif de charge (au poids propre) du modèle élastique

Le poids propre, soit des structures supportées par le Tiburium et soit des autres voûtes reproduites, a été réalisé avec l'emploi de ressorts dynamométriques en "caoutchouc" (Fig. 5), ancrés, à l'aide de tirants verticaux, au modèle en haut et à une plaque horizontale en bas. Cette plaque, réalisée avec des poutres en acier assez rigide, pouvait être déplacée verticalement à l'aide de vérins hydrauliques pour donner, dans un seul coup, la charge correspondante au poids propre.

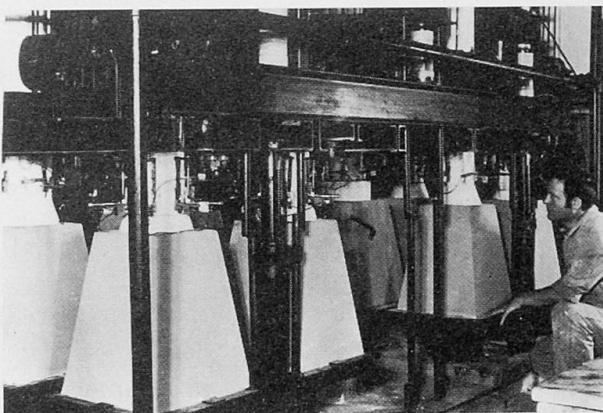
Fig. 6 Particularités des fondations du modèle

A la base de chaque pilier on a réalisé, en celluloïd, un bloc simulant les caractéristiques géométriques et de déformabilité élastique, prévues pour les fondations réelles (Fig. 6).

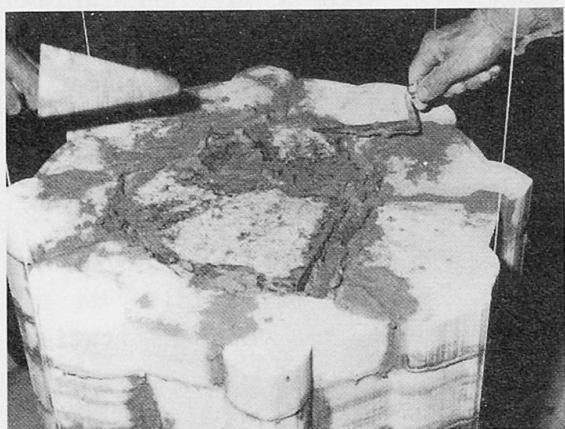
Fig. 7 Assemblage des blocs constituant les grands modèles

Tous les modèles représentaient fidèlement, à grande échelle (1:4,7 environ), un des quatre principaux piliers soutenant le Tiburium du Dôme. Ces piliers, ayant la hauteur de 24 m environ, ont été bâtis par tranches horizontales avec l' assemblage soigné de blocs en marbre de Candoglia à l' extérieur et remplis au moyen d' autres blocs en Serizzo et, quelquefois, en briques ou en pierres, constitutants le noyau central moins résistant du pilier (Fig. 7).

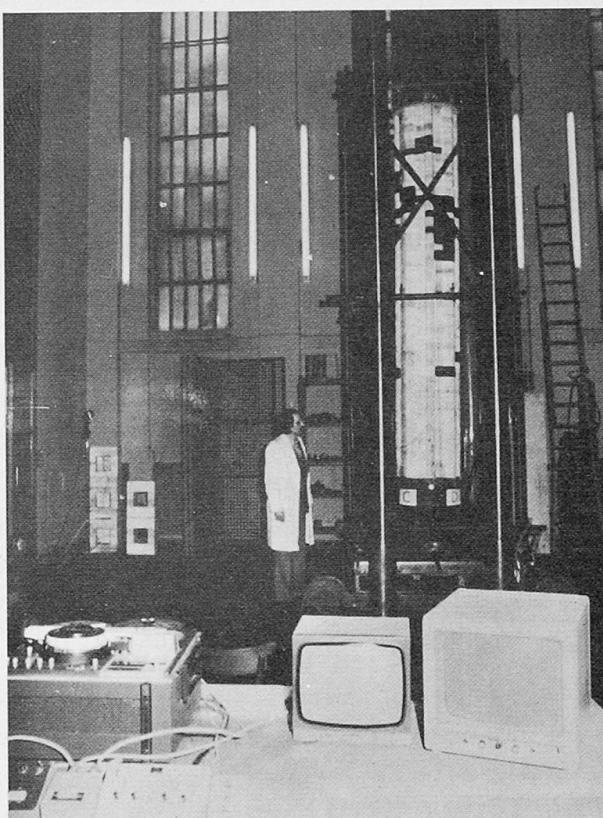
Fig. 8 Modèle d'une des colonnes sous la presse de 2.000 t

Les premières expériences ont eu lieu sur un modèle de 6 mètres (Fig. 8), correspondant à la partie de la colonne qui a au réel (comprenant le chapiteau) une hauteur totale de 27 m. On a contrôlé l' effet de l' excentricité de la charge de compression axiale suivant les données à disposition (presque 10 cm au réel), et on a poussé l' essai jusqu' à la rupture finale. Avant cela on a constaté l' apparition graduelle des fissures et des détachements à la surface extérieure des blocs, en marbre de Candoglia, tout à fait semblables à ceux qui se présentaient sur les piliers du Dôme.

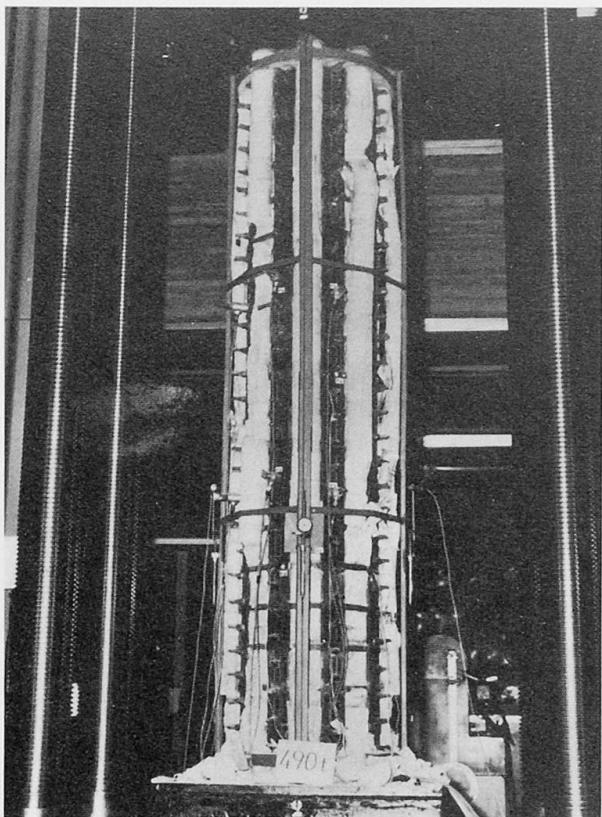
Fig. 9 Modèle de hauteur réduite (3 m) après la rupture. On voit l'apareillage de mesure.

On doit remarquer que cette opération a été achevée avec le maintien de la charge correspondante au poids propre agissant sur le pilier. L' augmentation obtenue dans la valeur de la charge de rupture résulta, en général, liée au volume des blocs remplacés: avec une substitution (maximale) de l' ordre du 40% cette valeur a atteint 100% (Fig. 9).

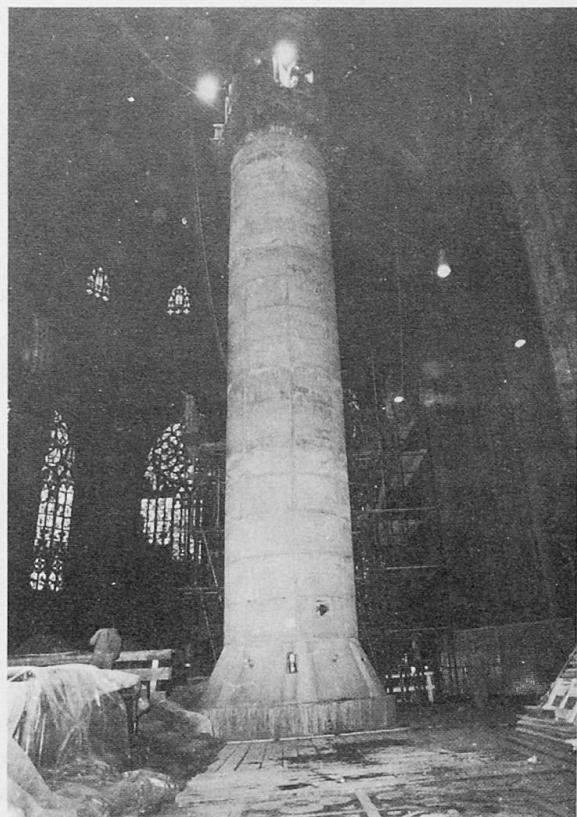
Les causes principales des déformations apparues ont été des lésions très graves dans les éléments en marbre de la couronne extérieure, ainsi qu'il a été nécessaire en 1969 de soutenir les quatre colonnes centrales avec un gainage provisoire en béton armé afin d'en éviter l'écroulement. Les causes des dégâts, on peut les reconnaître, outre que dans l'ancienneté du monument et dans les vicissitudes de la construction, dans les évidents affaissements différentiels des piliers dûs à la remarquable baisse de la nappe phréatique (25 m en vingt ans) et aux perturbations du trafic, souterrain et de surface, présent tout autour du monument.

Fig. 10 Gainage provisoire en béton armé appliqué à un des piliers.

Le but de l' opération consiste dans le déplacement en secteurs, en commençant de haut en bas, du gainage provisoire en béton armé (Fig. 10) et, en même temps, dans la consolidation statique des piliers en remplaçant les parties de marbre lézardées de la couronne circulaire, qui représentent presque le 60% de leur développement total en surface, avec d' autres éléments nouveaux, toujours en marbre, introduits de façon telle à résulter immédiatement collaborants avec la structure originale, c' est-à-dire en absence de déformations appréciables.

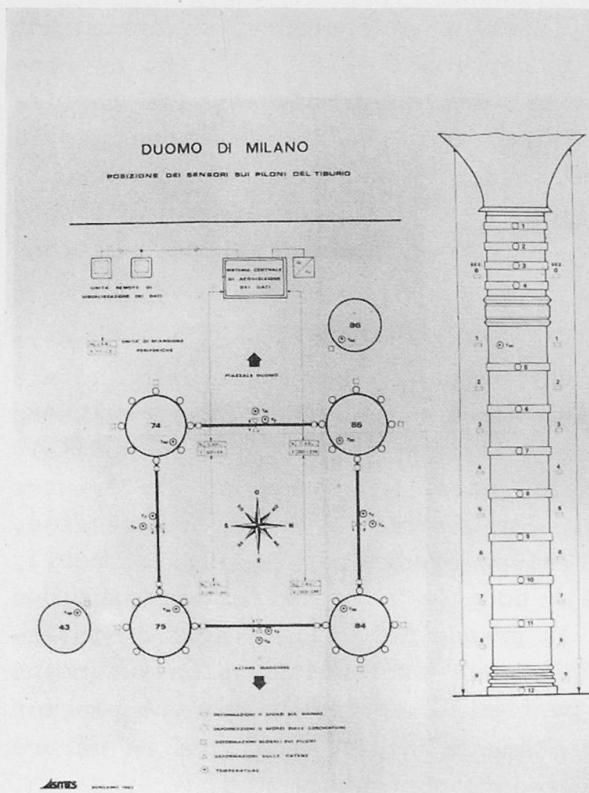
Fig. 11 Plan des instruments électriques appliqués à une des colonnes

Pour le contrôle opératif pendant la restauration statique on a fait les suivantes mesures (Fig. 11):

- a) variation de la longueur globale de chaque pilier, du chapiteau au plinthe, par l' emploi d' un extensomètre micrométrique et par un extensomètre à variation d' inductance à lecture continue, centralisée et enregistrée;
- b) déformations locales dans les zones d' intervention par l' emploi d' un calibre extensométrique;
- c) déformations locales (et contraintes) sur le marbre, cerclages en fer, variations de longueur des chaînes et de la température (de l' air, du marbre et du fer) avec l' emploi des mesures continues centralisées (Fig. 12).

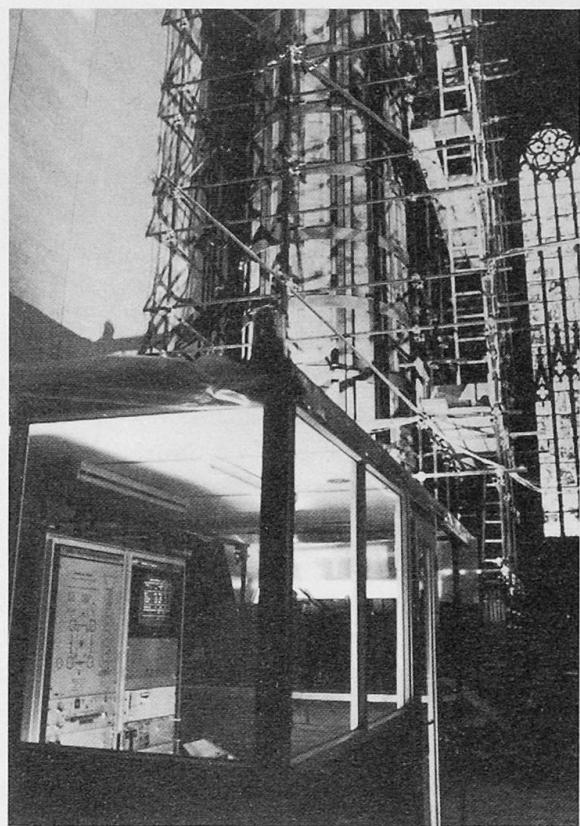
Fig. 12 Centrale automatique pour le contrôle continu et vision partielle du chantier

Les données obtenues jusqu' à présent ont été analysées avec soin et on a constaté la grande influence des effets thermiques sur les déformations locales, avec des écarts notables sur les contraintes prévues. Par contre les fléchissements et les affaissements ont été assez réduits et ils ont confirmé la validité du procédé appliqué.
