**Artikel:** Parements de béton et durabilité  
**Autor:** Adam, Michel  
**DOI:** <https://doi.org/10.5169/seals-42729>

## Parements de béton et durabilité

Concrete Finishes and Durability

### Michel ADAM

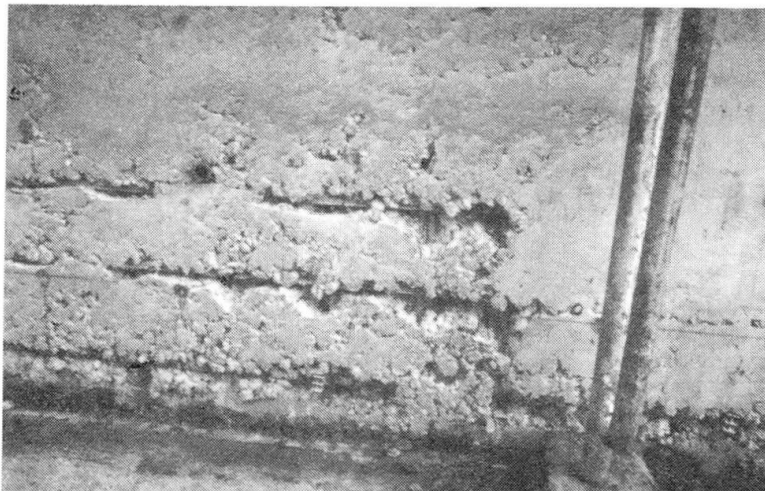
Photographie 1

Armatures mal enrobées lors du coulage du béton (le ragréage n'est qu'un mauvais remède).

L'expérience montre aujourd'hui que de nombreux désordres de surface, corrosion d'armature et écaillage de béton surtout, créent des risques pour les passants et sont à l'origine de travaux de ravalement qui alourdissent considérablement les frais de maintenance (photographies 1 et 2).

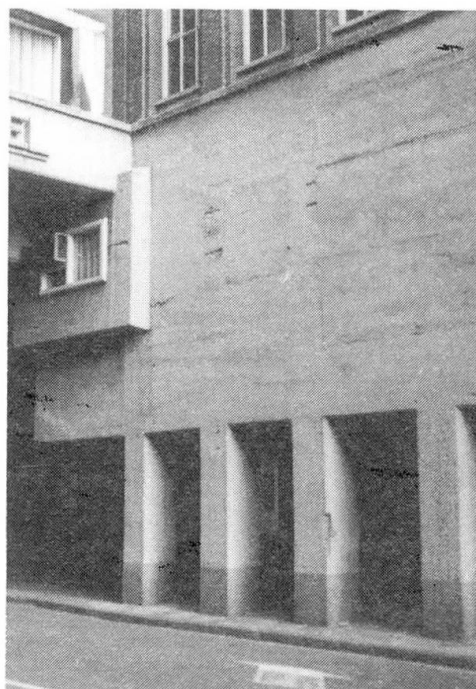
Photographie 2

Exemple de détérioration progressive du béton par défaut d'enrobage des armatures.

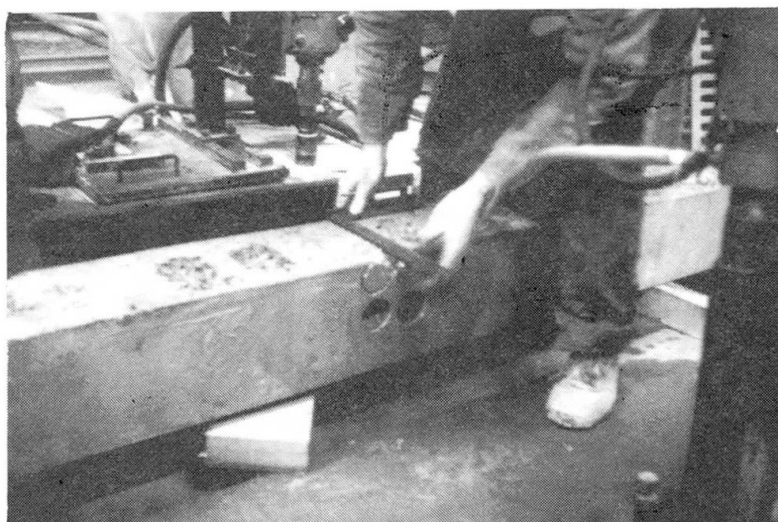
Photographie 4 montrant les carottages faits sur les poteaux d'essai.

Après durcissement du béton, le poteau était décoffré et puis des échantillons ont été prélevés en divers emplacements pour analyses granulométriques. Ultérieurement, des carottages ont été faites dans le béton durci (photographies 4 et 5) et des relevés dressés de la composition du béton.
