**Artikel:** Verstärken von Stahlbetonbauten mit aufgeklebten CFK-Lamellen  
**Autor:** Ladner, Marc / Holtgreve, Klaus  
**DOI:** <https://doi.org/10.5169/seals-44283>

## Verstärken von Stahlbetonbauten mit aufgeklebten CFK-Lamellen

Strengthening of Reinforced Concrete Structures Using Bonded Carbon Fibre Sheets

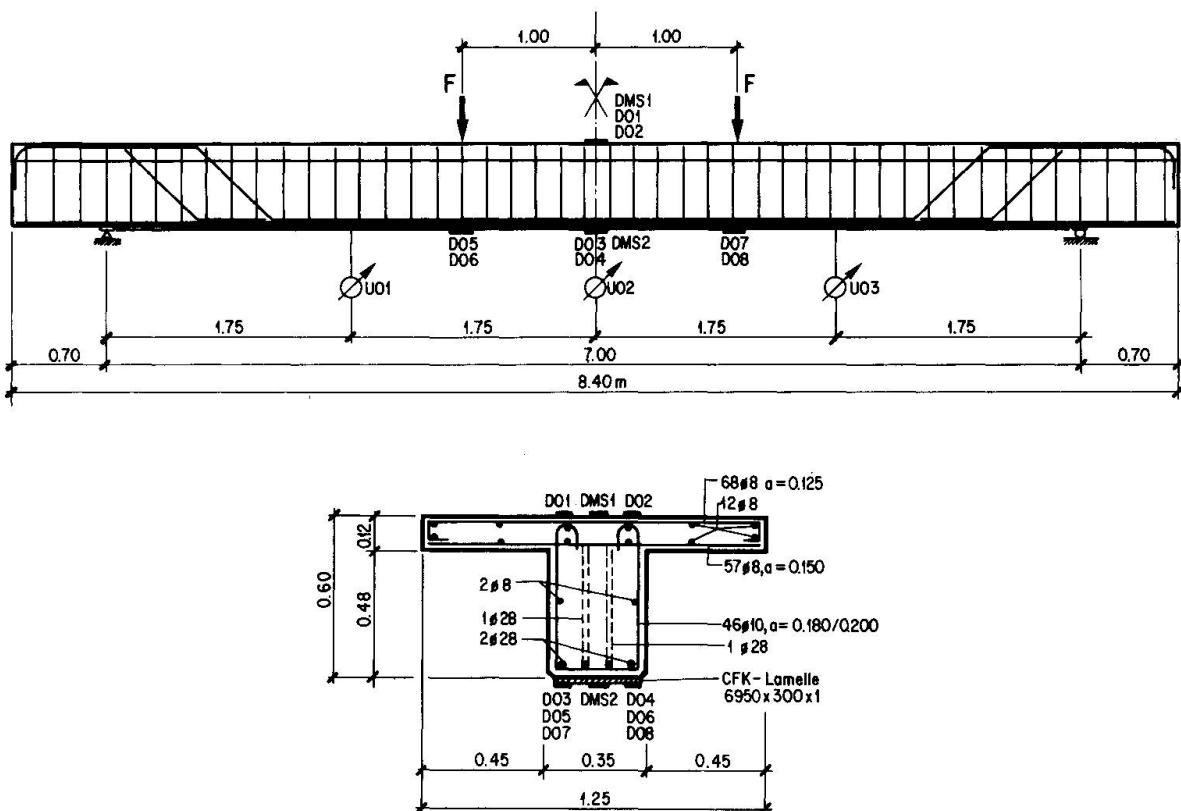
**Fig. 1:** Versuchsbalken: Abmessungen, Bewehrung, Lastanordnung sowie Art und Lage der verwendeten Messinstrumente

Für die Versuche stand ein Stahlbeton-Plattenbalken mit einer Gesamtlänge von 8.40 m, einer Höhe von 0.60 m, einer Plattenbreite von 1.25 m und einer Stegbreite von 0.35 m zur Verfügung. Für die statischen Belastungsversuche wurde dieser Versuchsbalken auf zwei Stützen im Abstand von 7.00 m frei drehbar aufgelagert und symmetrisch zur Mitte im Abstand von 2.00 m mit zwei Einzelkräften belastet. Als Hauptbewehrung enthielt der Träger auf der Zugseite vier Bewehrungsstäbe  $\varnothing 28$  mm; als Schubbewehrung waren Bügel  $\varnothing 10$  mm mit einem mittleren Abstand von 190 mm über die ganze Balkenlänge verteilt angeordnet. Die weiteren Details bezüglich der Bewehrung, Abmessungen, Anordnung der Messinstrumente und der Belastung sind in Fig. 1 angegeben.

Vor dem Aufkleben der CFK-Lamelle wurde der Balken, zusätzlich zu seinem Eigengewicht, mit den zwei in Fig. 1 angegebenen Einzellasten stufenweise bis auf 100 kN je Zylinder belastet, um Risse zu erzeugen; dabei traten die ersten Anrisse bei einer Kraft von  $F = 30$  kN je Zylinder auf; daraus lässt sich, unter Berücksichtigung des Eigengewichts des Balkens und der Versuchseinrichtung, eine Betonbiegezugfestigkeit von  $f_{cb} = 4.5 \text{ N/mm}^2$  berechnen.

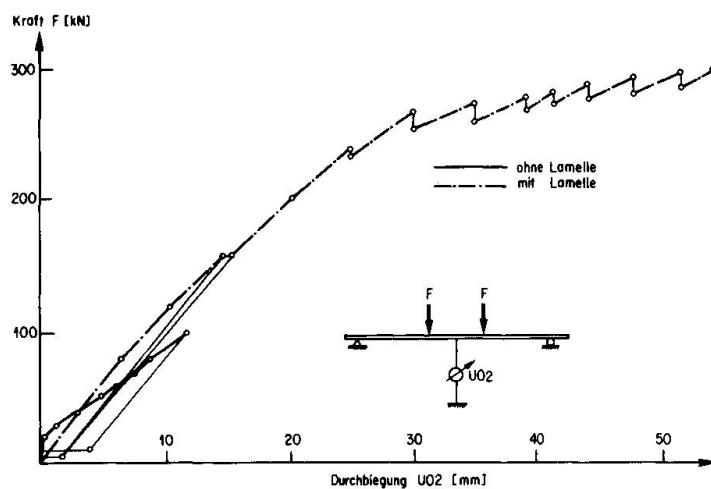
Fig. 2: Verlauf der Durchbiegung in Balkenmitte in Abhängigkeit der aufgebrachten Belastung F.

Der Versuchsablauf gliederte sich in drei Phasen: Eine erste Phase betraf die Belastung des unverstärkten Balkens, um ihn in den gerissenen Zustand (Zustand II) überzuführen. Dabei wurde die mittlere Durchbiegung des Balkens erfasst (Fig. 2). In diesem Zustand erfolgte dann nach seiner vollständigen Entlastung das Aufkleben der CFK-Lamelle auf der Balkenunterseite.

Die Fig. 2 und 3 zeigen als Beispiele der Verformungsmessungen den Verlauf der Durchbiegungen sowie die Lamellendehnung bzw. die Betonstauchung in Balkenmitte.

Bis zur Nutzlast von  $F = 160 \text{ kN}$  konnte ein beinahe linear-elastisches Verformungsverhalten des Balkens festgestellt werden. Dabei war nur eine unbedeutende Zunahme der Biegesteifigkeit des verstärkten Balkens gegenüber dem unverstärkten, aber gerissenen Balken zu beobachten (vgl. Fig. 2).

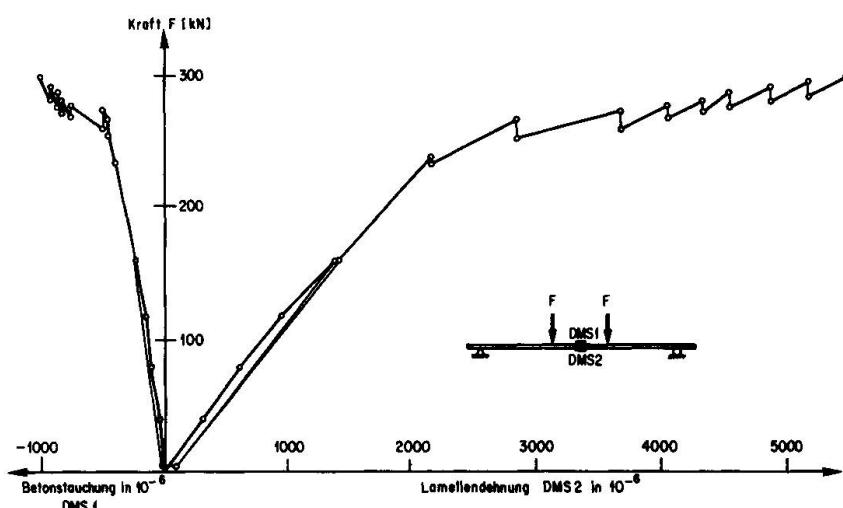
Fig. 3: Verlauf der Lamellendehnung bzw. der Betonstauchung in Balkenmitte in Abhängigkeit der aufgebrachten Belastung F.
