Artikel: Hermance, 1247-1997, une ville neuve médiévale

Autor: Bujard, Jacques

Hermance, 1247-1997, une ville neuve médiévale

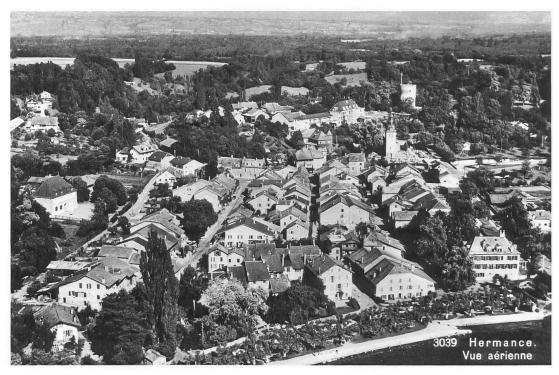
Fig. 1. La vue aérienne d'Hermance montre encore les grandes lignes du plan de la ville neuve médiévale (coll. Centre d'iconographie genevoise, CIG).

Le bourg est établi sur une colline et sur un large espace en pente douce s'étendant entre celle-ci et le lac; il est de ce fait subdivisé en deux parties, le «Bourg-d'en-Bas» et le «Bourg-Dessus», tous deux entourés de leur propre enceinte (fig. 1 et 2). D'une surface totale d'environ six hectares, les deux bourgs présentent des caractéristiques urbanistiques différentes. Bien que ces différences puissent être dues aux conditions topographiques, la liaison irrégulière de leurs enceintes et les tracés indépendants de leurs rues pourraient aussi parler en faveur de deux créations distinctes, distantes de quelques années. Dans ce cas, ce serait le Bourg-Dessus, flanquant le château sur la colline, qui aurait été élevé en premier, le Bourg-d'en-Bas, dans lequel s'élève l'église, pouvant être le fruit d'un agrandissement réalisé vers 1247.

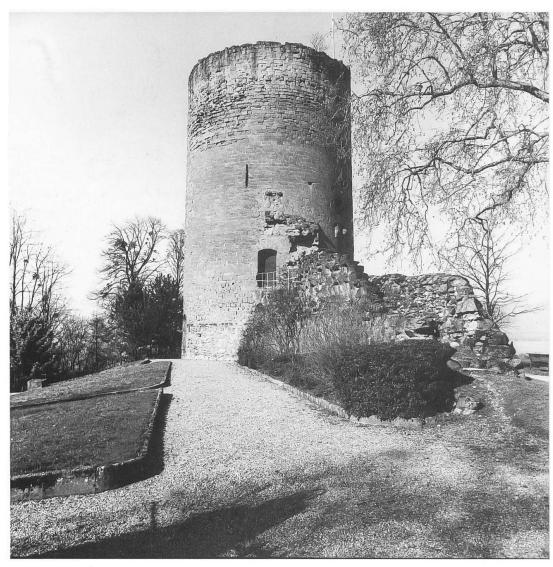
Fig. 3. Tour et vestiges de la courtine sud du château.

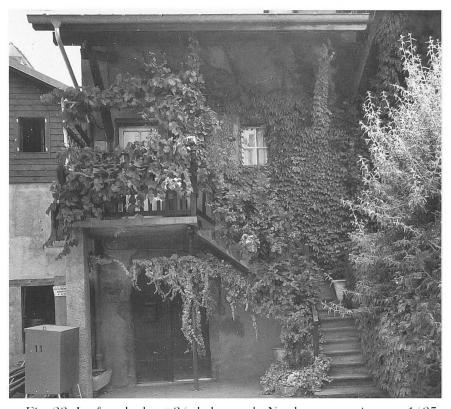
Fig. 23. La façade du nº 34 de la rue du Nord, reconstruite vers 1435.

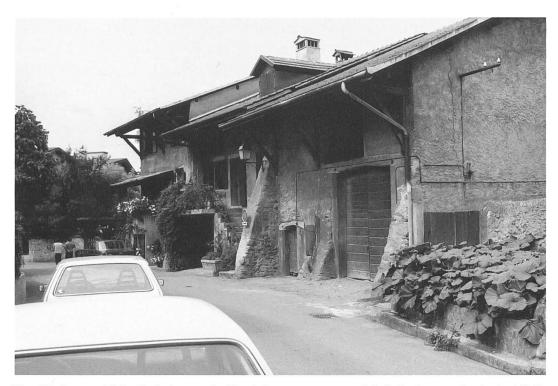
Fig. 26. Les nº 38 à 42 de la rue du Nord. La grange au nº 38, à droite, est datée de 1576.

Ces trois habitations médiévales contiguës ont été reconverties en bâtiments agricoles après le Moyen Âge, avec reconstruction de leurs façades, épaulées par des contreforts (fig. 26). Le nº 42 a été fortement transformé en 1927. Auparavant, selon les relevés effectués en 1923 par Paul Aubert, des «caves» et écuries occupaient sa moitié occidentale et une grange et une «cave» sa moitié orientale; deux logements, accessibles par deux escaliers extérieurs, se trouvaient à l'étage. Les ouvertures, sans mouluration, ne paraissent guère antérieures au XVIII^e siècle. Le nº 40 présentait une organisation du même genre. La grange au nº 38 a, en revanche, pratiquement intégralement subsisté dans son état de 1576, date inscrite sur le linteau de bois de sa porte de grange. L'écurie qui occupait la partie occidentale de la grange avait une large porte, également couverte d'un linteau de bois; elle a fait place plus tard à

une porte plus étroite et à une fenêtre. À l'arrière du bâtiment, peu au-dessous du sommet de l'enceinte, une fenêtre à linteau sur coussinets datable du XIII^e ou du XIV^e siècle indique que la grange a remplacé en 1576 une maison d'habitation.

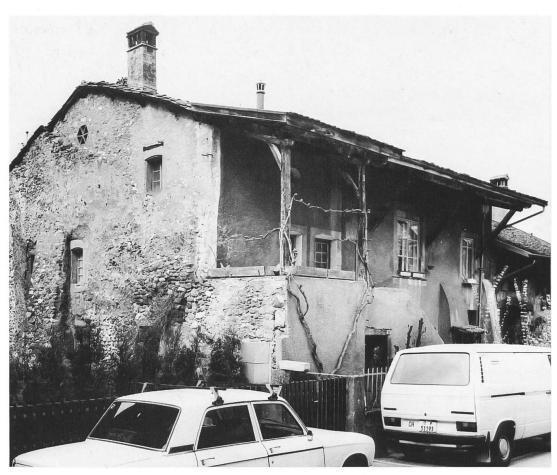
Fig. 27. Les nº 13 et 15 de la rue du Nord. L'immeuble nº 13, à gauche, remonte au XIII^e-XIV^e siècle et a été fortement transformé vers 1843; le nº 15 conserve une fenêtre, anciennement à meneau, du XVI^e siècle.

La maison nº 13 est la seule des îlots centraux à avoir, pour l'instant, fait l'objet d'une analyse archéologique le 16,20 m et d'une largeur intérieure de 4,20 m, elle comportait à l'origine un étage sur rez-de-chaussée et était couverte d'un toit à deux pans avec faîte est-ouest (fig. 27). La façade sur rue n'a conservé aucune autre ouverture médiévale que la porte cintrée, placée vers l'angle nord-est de l'édifice, qui donnait accès au rez-de-chaussée. Quant au mur sud, il a été entièrement reconstruit au XX° siècle l'7. Un contrefort à

La maison contiguë, au nº 15, conserve au premier étage les traces d'une grande fenêtre du XVIº siècle, à double gorge et congés pyramidaux, primitivement subdivisée par un meneau (fig. 24 et 27). Ses autres ouvertures ont été remaniées au XIXº siècle.

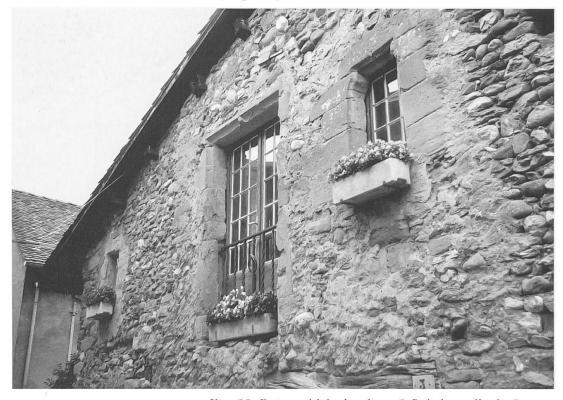
Fig. 30. Baies médiévales du nº 3-5 de la ruelle du Centre.

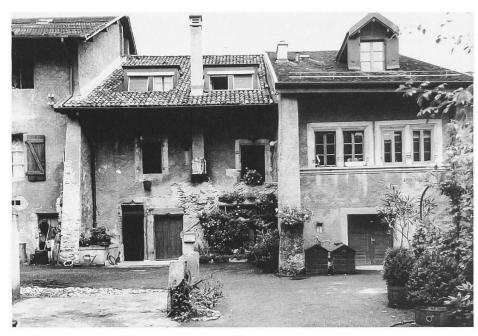
Fig. 32. Les façades reconstruites au XVI^e siècle des nº 5 et 7 de la rue du Midi.

Ces deux maisons médiévales adossées au mur d'enceinte méridional de la ville ont conservé leurs façades reconstruites à la fin de l'époque gothique (fig. 32); un mur séparait leurs cours, dans lesquelles ont été bâties des annexes. Le n° 5 abrite encore au rez-de-chaussée un vaste four à pain qu'une petite niche à linteau à accolade permet d'attribuer vraisemblablement au XV° ou au XVI° siècle. La maison comportait anciennement deux étages habitables au-dessus du rez-de-chaussée, mais sa toiture a été tardivement abaissée, ne laissant subsister que le bas des fenêtres du second étage. Son escalier extérieur en pierre dessert également le n° 7, dont la façade a conservé une série de fenêtres fortement restaurées du XVI° siècle.

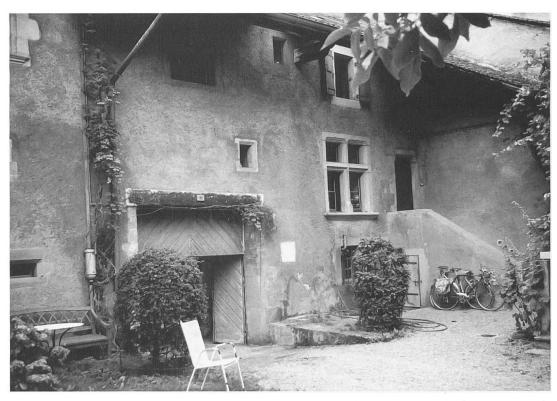
Fig. 35. La façade gothique du nº 19 de la rue du Midi (maison ouest).

La maison ouest a une organisation plus complexe puisqu'elle abritait encore en 1923, selon les relevés de Paul Aubert, tous les locaux d'une maison paysanne: grange, écurie, «cave» et logement. Une grande fenêtre à croisée s'ouvre aussi en façade, mais au premier étage. Le second étage ne montre pas de baie médiévale et pourrait avoir été ajouté plus tardivement¹⁰¹ (fig. 35).

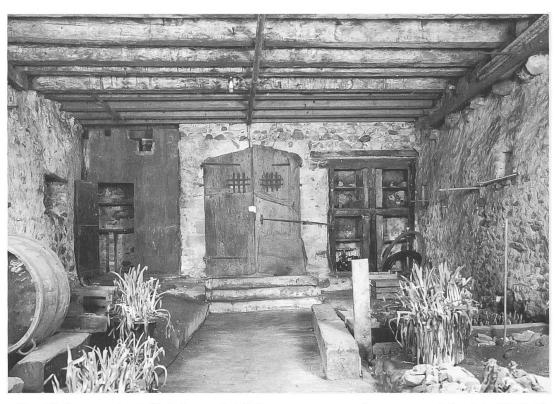
Fig. 40. La cave du nº 35 de la rue du Midi vue vers son entrée, avec son plafond de 1342-43.

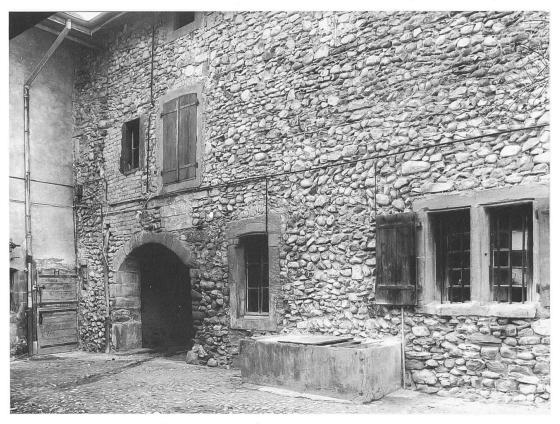
Fig. 44. Face orientale du nº 35 de la rue du Midi. La partie basse du mur constituait au XIII^e siècle un mur de cour, surélevé lors de l'agrandissement du bâtiment vers 1343.

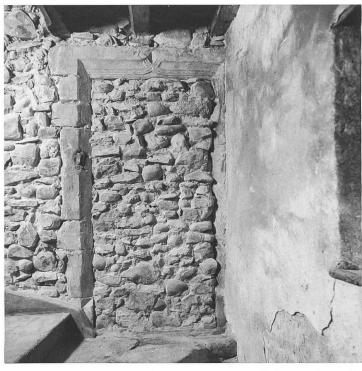
Fig. 45. Porte du XVI^e siècle au premier étage de l'escalier à vis du nº 35 de la rue du Midi.

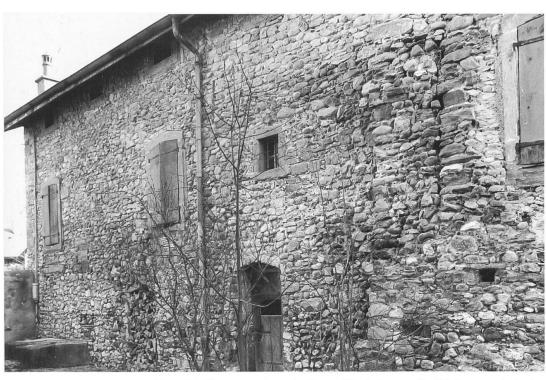
Fig. 46. Face occidentale du nº 35 de la rue du Midi, avec à droite les traces de la façade nord originale et à gauche l'agrandissement de 1342-43 remanié à plusieurs reprises dès le XVIº siècle.

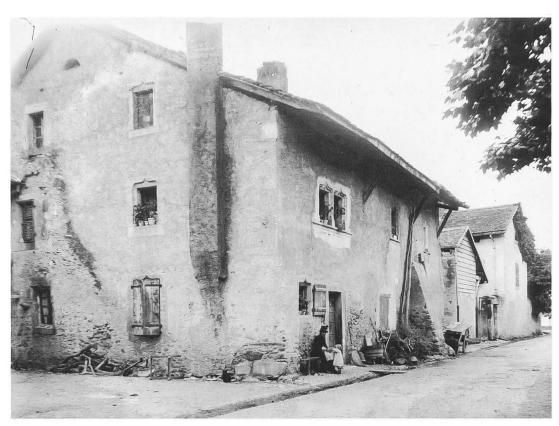
Fig. 47. Les nº 27 et, à droite, 35 de la rue du Midi au début du XXº siècle; le nº 27 conserve une belle série de baies du milieu du XVIº siècle, ainsi que les traces, à gauche, d'un édifice antérieur (coll. CIG).

Le nº 27 montre dans sa face latérale orientale un changement d'épaisseur des maçonneries, vestige d'un bâtiment médiéval probablement plus court que l'édifice actuel (fig. 47). Il offre un rare exemple d'encadrement en roche de fenêtre à meneau, avec des congés pyramidaux, tandis qu'une fenêtre de la maison contiguë, en molasse, montre un médaillon circulaire daté de 1551, année probable de la construction du bâtiment (fig. 52). Un dessin du XIX^e siècle et des photographies nous conservent le souvenir des baies gothiques de l'édifice occidental, fortement remanié depuis 132 (fig. 52, 54 et 55).

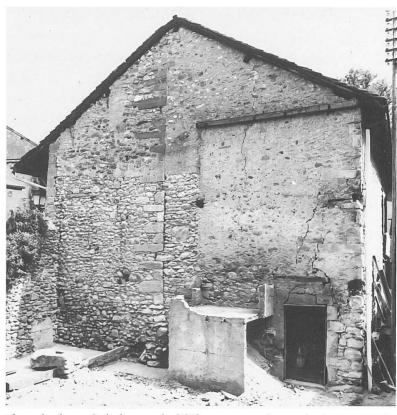
Fig. 50. Face occidentale du nº 3 de la rue du Midi montrant à gauche les traces du bâtiment médiéval englobé dans la grange des années 1800.

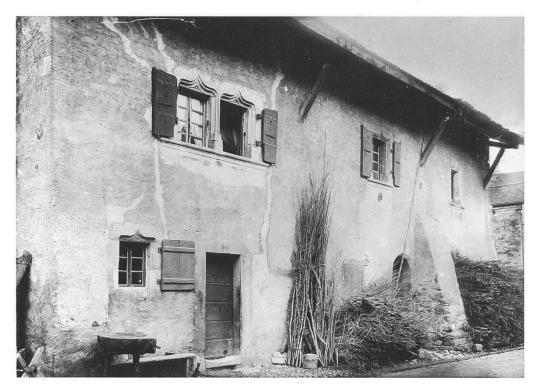
Fig. 52. La façade du nº 27 de la rue du Midi, reconstruite au milieu du XVI siècle. Le médaillon daté de 1551 est visible sous la fenêtre centrale (coll. CIG).

Ce groupe de bâtiments a conservé une belle série de baies gothiques: fenêtres à accolades, portes et arc de boutique (fig. 52). Composé d'au moins trois petits édifices lors de sa construction au milieu du XVI^e siècle, il a été bâti au-devant des maisons médiévales adossées à l'enceinte, auxquelles il était encore relié il y a une vingtaine d'années par une galerie de bois (fig. 53).

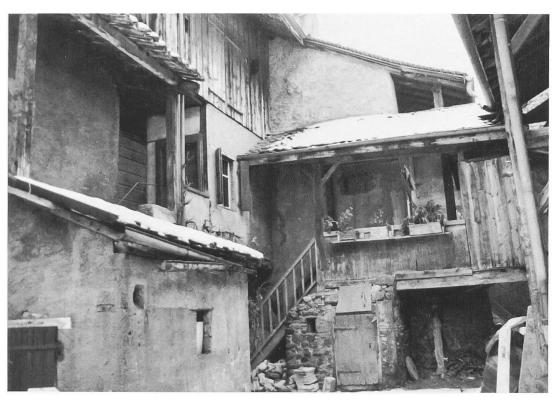
Fig. 53. Galerie de bois qui se trouvait autrefois dans la cour derrière le n° 27 de la rue du Midi (coll. CIG).

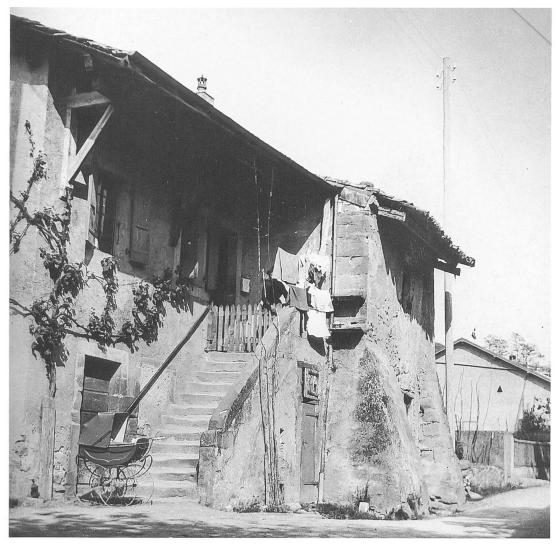
Fig. 56. Le portique à arcade du XVI^e siècle au n° 32 de la rue du Midi, état au début du XX^e siècle (coll. CIG).

L'analyse archéologique des façades du n° 32 de la rue du Midi, effectuée lors de leur restauration en 1992, a mis en évidence l'unique cas conservé à Hermance de portique à arcades. La façade primitive de l'immeuble était située sur le même alignement que les autres de la rue 133. Un portique à étage a ensuite été plaqué contre la façade; épaulé par deux contreforts et coiffé d'une corniche de tuf, il avait un rez-de-chaussée ouvert par deux larges arcs en plein cintre, aujourd'hui murés 134 (fig. 56 et 57). Deux fenêtres rectangulaires soulignées par un cordon mouluré s'ouvraient à l'étage dans sa façade principale, tandis qu'une petite baie chanfreinée allongée permettait d'observer la rue du côté est. Un large avant-toit protégeait en outre les passants 135. La mouluration des deux baies principales, proche de celle de 1551 au n° 27 de la même rue, permet de placer vers le milieu du XVI° siècle 136 la construction de ce portique à arcades.

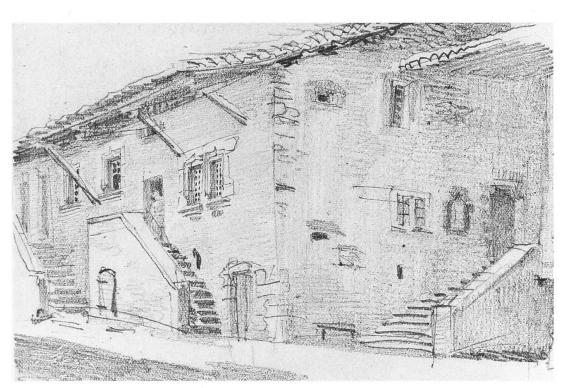
Fig. 60. Dessin de Paul Decrue représentant le nº 15 de la ruelle des Galeries vers 1870 (coll. CIG).

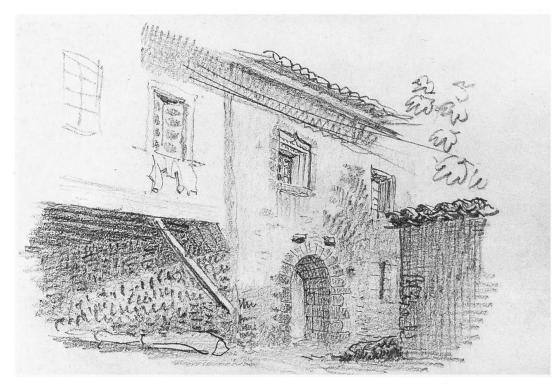
Fig. 61. Dessin de Paul Decrue représentant la façade côté lac du nº 15 de la ruelle des Galeries vers 1870, avec la porte cintrée et la fenêtre de la cave du XIIIe-XIVe siècle (coll. CIG).

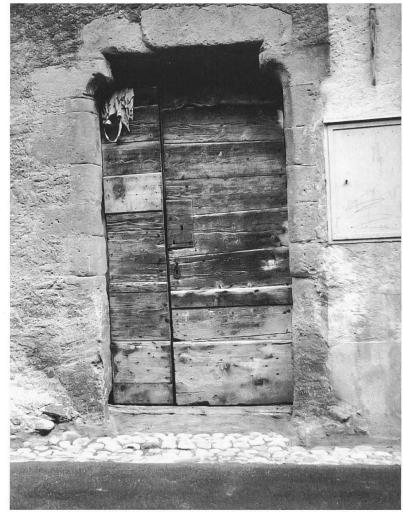
Fig. 63. Porte gothique d'une remise entre les nº 10 et 12 de la ruelle des Galeries.

De l'autre côté de la ruelle, une remise, entre les n° 10 et 12, a conservé sa large porte gothique à linteau sur coussinets (fig. 63), tandis que la maison à l'angle de la ruelle et de la rue du Centre

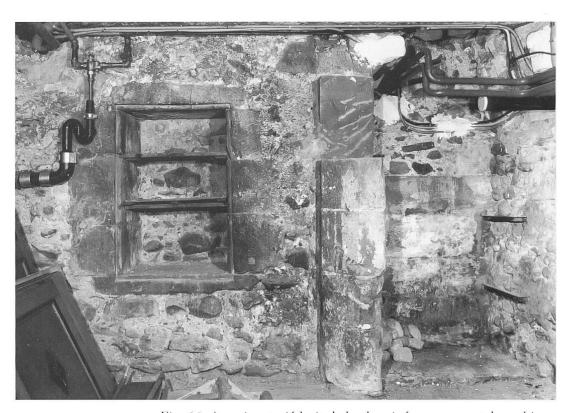
Fig. 66. Armoire et piédroit de la cheminée monumentale gothique au rez-de-chaussée du Mestral.

Une ancienne maison seigneuriale, composée d'un logis et d'une grange, s'élève à la jonction du Bourg-Dessus et du Bourg-d'en-Bas, en face de l'église et de l'une des portes principales de la ville¹⁴³ (fig. 65). Le logis, de deux étages sur rez-de-chaussée, a un plan presque carré, subdivisé par un mur de refend¹⁴⁴. Une tour d'escalier circulaire, saillante, occupe le milieu de la façade sud. Les façades ont été très profondément remaniées en 1898, mais il subsiste quelques plafonds à solives moulurées et, au rez-de-chaussée, contre le mur est, les vestiges d'une large cheminée flanquée d'une armoire murale¹⁴⁵ (fig. 66).

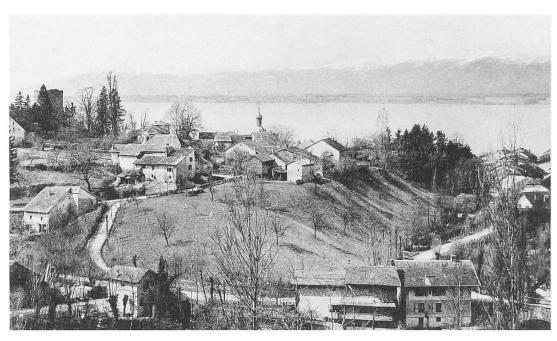
Fig. 68. Le Bourg-Dessus au début du XX^e siècle. Le tracé de l'enceinte est clairement visible au sommet de la pente (coll. CIG).

Le Bourg-Dessus était autrefois plus densément bâti, ainsi que l'attestent les plans cadastraux du XVIII^e siècle et les fouilles menées en 1991 dans un jardin au n° 19 de la rue du Bourg-Dessus (fig. 67). À cet endroit ont été retrouvées les fondations de trois bâtiments démolis au XVIII^e siècle¹⁺⁹, et qui appartenaient au mas adossé à l'enceinte nord du Bourg-Dessus (fig. 68). D'une dizaine
