# TRAITEMENT ET ÉVACUATION DES EAUX USÉES DE LA VILLE DE LA CHAUX-DE-FONDS : IMPACT DES TRAVAUX DE RÉNOVATION ET D'AGRANDISSEMENT DE LA STATION D'ÉPURATION DES EAUX SUR LE MILIEU RÉCEPTEUR

PAUL-ETIENNE MONTANDON, SYLVIE DAVAL & JEAN-JACQUES MISEREZ

Service de l'hygiène et de l'environnement, rue de la Serre 23, CH-2300 La Chaux-de-Fonds, Suisse.

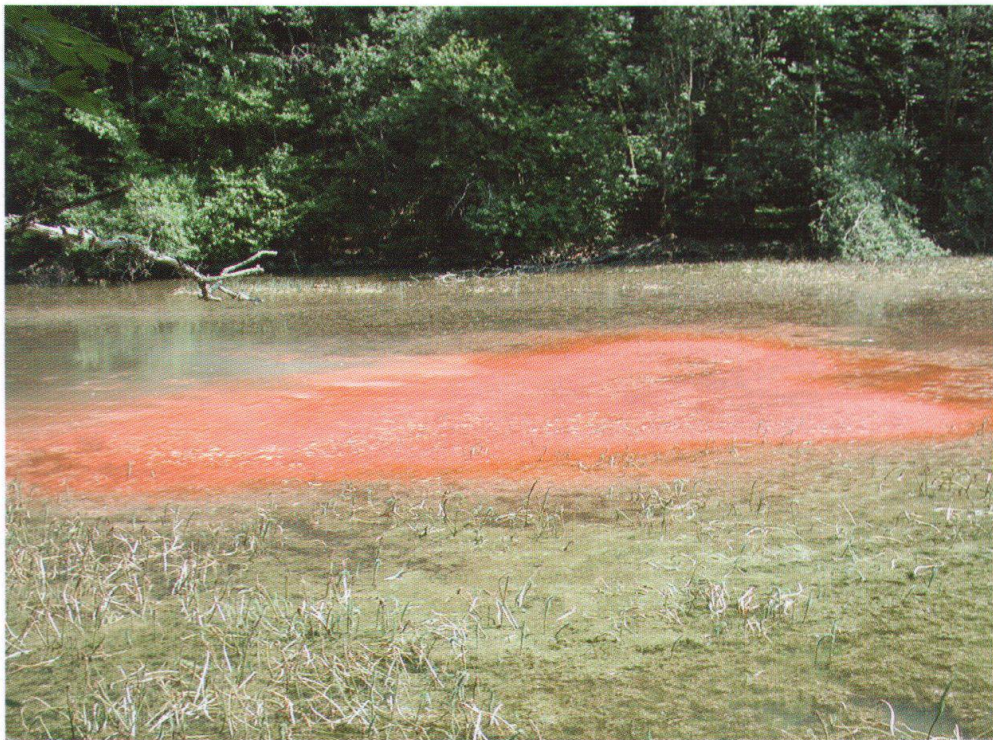
**Figure 3a, en haut:** Coloration des eaux de l'étang de Biaufond en rouge suite à une pullulation d'algues unicellulaires, 4 août 2003.

S'agissant de l'étang de Biaufond, le SHE a reçu, le 4 août 2003, un appel téléphonique signalant une coloration rouge de l'eau à un endroit situé entre l'embouchure du ruisseau provenant du bas de la combe de Biaufond et la résurgence de La Ronde supérieure (fig. 3a; coordonnées suisses : 556325 224025). L'analyse d'un échantillon d'eau a révélé la présence d'une algue unicellulaire du genre *Euglena* (fig. 3b; STRAUB *et al.*, 2004). Ce phénomène d'eaux rouges n'est pas habituel dans notre région; il se produit lorsque des conditions écologiques favorables au développement de ces algues apparaissent, notamment des températures élevées, un bon ensoleillement et des apports suffisants en phosphore et en azote.

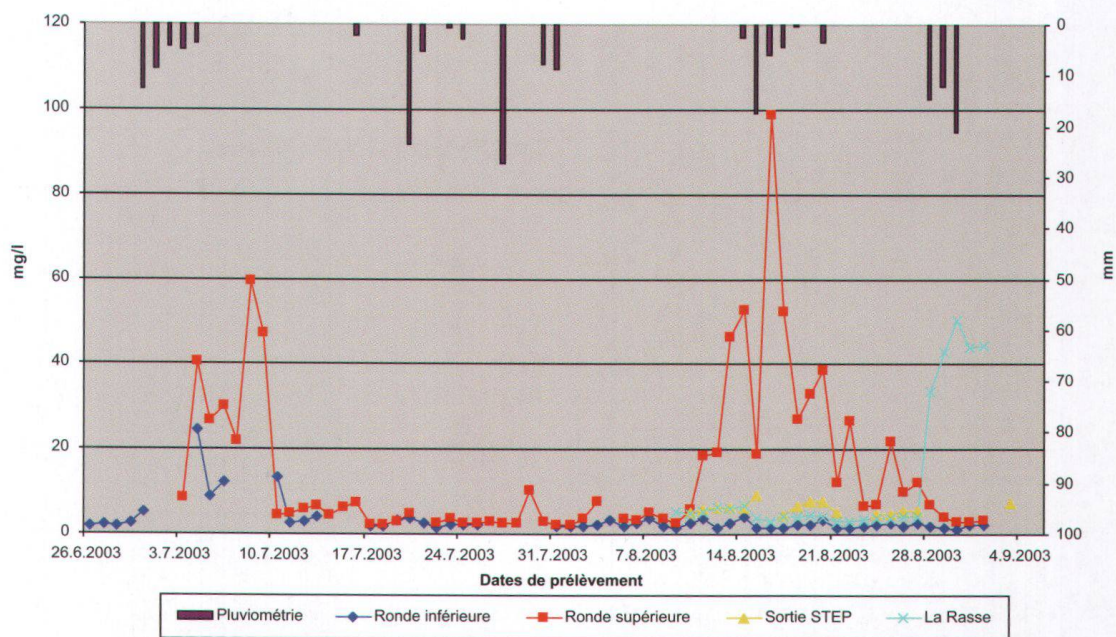
Figure 4: Carbone organique total aux sources inférieure et supérieure de La Ronde ainsi qu'à La Rasse

On constate également que la concentration en carbone organique total mesurée dans l'eau de La Rasse pendant la période du 9 août au 1<sup>er</sup> septembre 2003 est environ 4 fois plus élevée que celle déterminée pendant la période du 27 mai au 19 juin 2003. L'analyse de la variation des valeurs de carbone organique total au cours du mois d'août

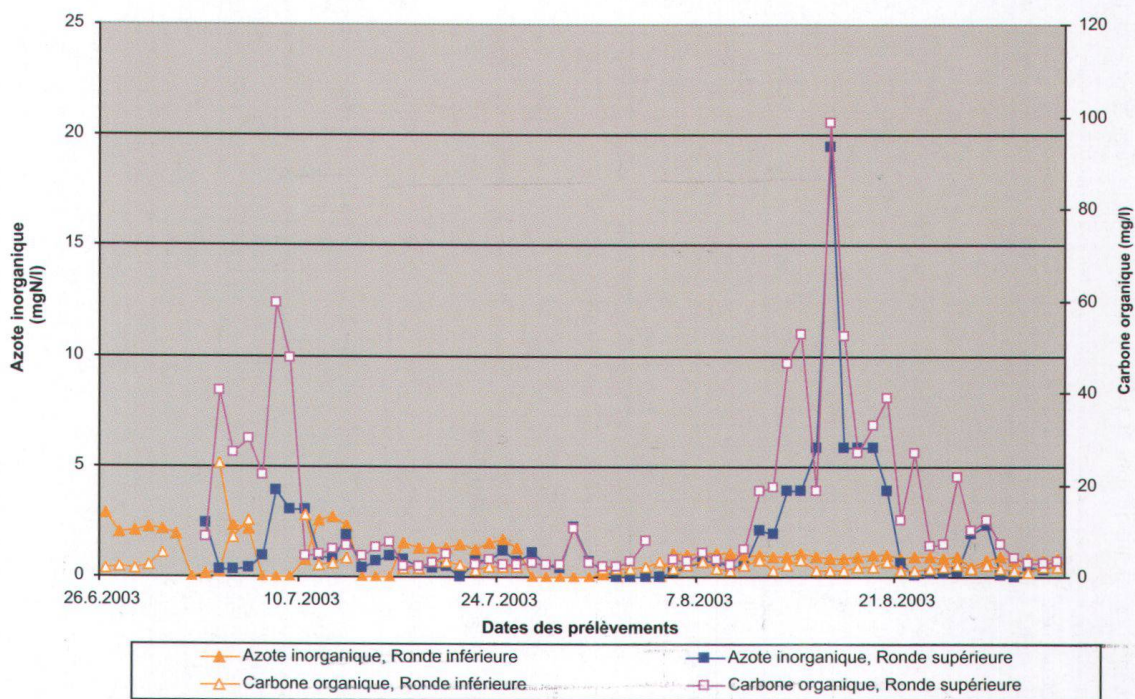
Figure 5: Azote inorganique et carbone organique total aux sources supérieure et inférieure de La Ronde

Le SHE a réalisé une campagne d'analyses des eaux de La Rasse et des sources de La Ronde inférieure et de La Ronde supérieure à partir de la fin du mois de mai jusqu'au mois d'août 2003. Les sources des Rondes supérieure et inférieure émergeant dans l'étang de Biaufond, le SHE a mandaté deux plongeurs pour poser des sondes de prélèvement à 14 m (Ronde inférieure) et 4.20 m de fond (Ronde supérieure; L'Impartial du 2 juillet 2003). Les valeurs moyennes des principaux paramètres figurent dans le tableau 6. On peut relever que l'eau de La Ronde supérieure était de moins bonne qualité que celle de La Ronde inférieure. En effet, les teneurs moyennes en carbone organique total, en ammonium et en azote minéral (somme de l'ammonium, des nitrites et des nitrates) y étaient plus élevées. Par contre, la teneur en bore, un élément que l'on retrouve dans les détergents et dont la présence indique une pollution de l'eau par des eaux ménagères usées, se situait au même niveau dans les eaux des deux sources.
