MARAISS DU CACHOT, AU BAS-DU-CERNEUX
(COMMUNES DU CERNEUX-PÉQUIGNOT ET DE LA CHAUX-DU-MILIEU)
RÉALISATION DES MESURES DE GESTION
PROGRAMME 2004:
GESTION FORESTIÈRE, RESTAURATION DE CREUSES

YVAN MATTHEY¹ & SANDRINE SEIDEL²

Mots-clés: Tourbière, plan de gestion, mesure, intervention, restauration, hélitreuillage

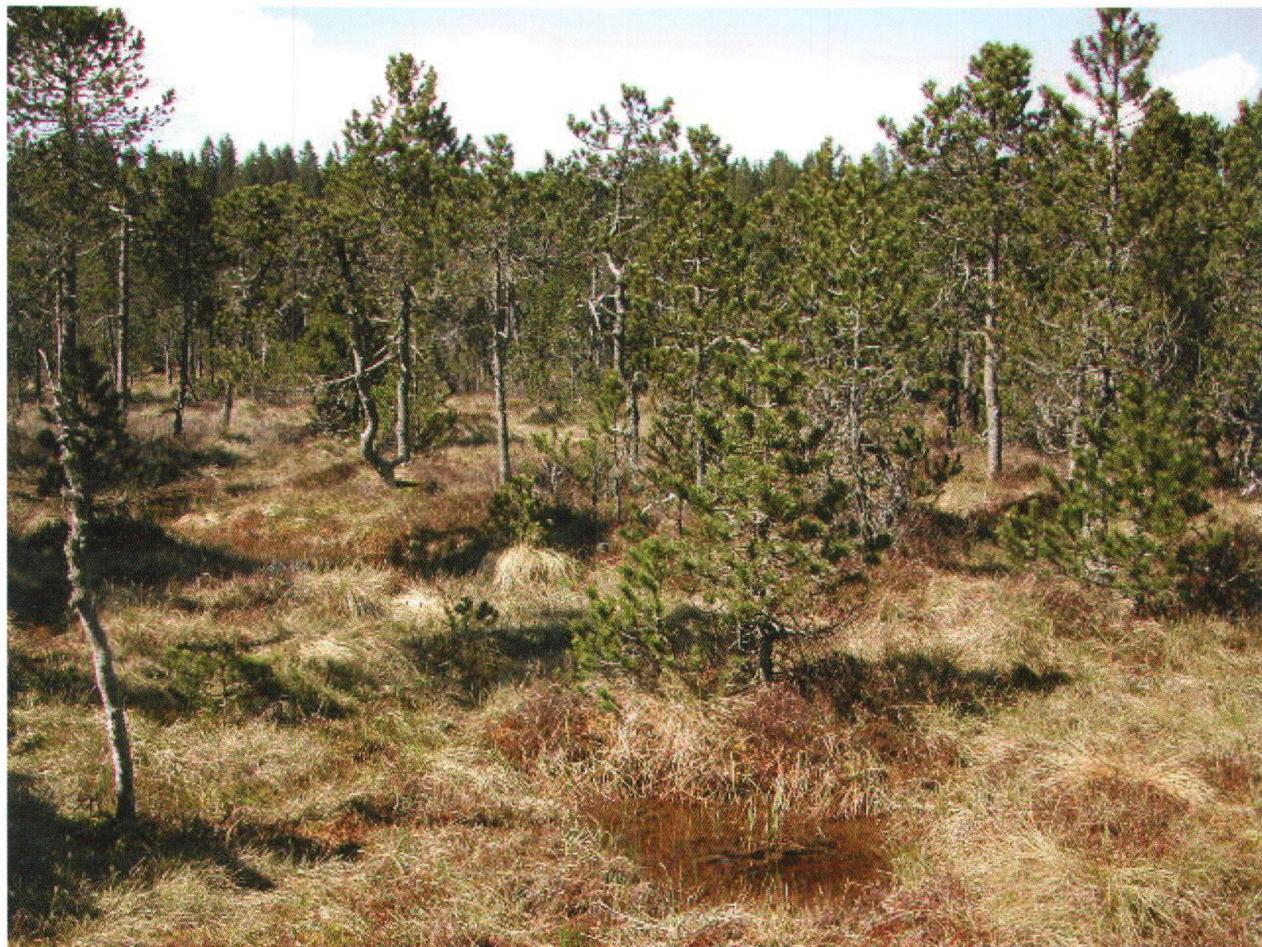
Figure 1: Le Sphagnum magellanici du Cachot avant la coupe de bois.

On constate la disparition progressive des espèces liées aux plans d'eau et aux milieux ouverts (MATTHEY, W. 1998, 2000, 2001). La couverture boisée de la tourbière se densifie et ce phénomène tend à s'accélérer depuis la mise en place du réseau de drains à sa bordure (syndicat AF des années 1970) (MATTHEY, W. & WEBER, D. *comm. pers.*). La figure 1 montre le centre primaire du marais avant les travaux.

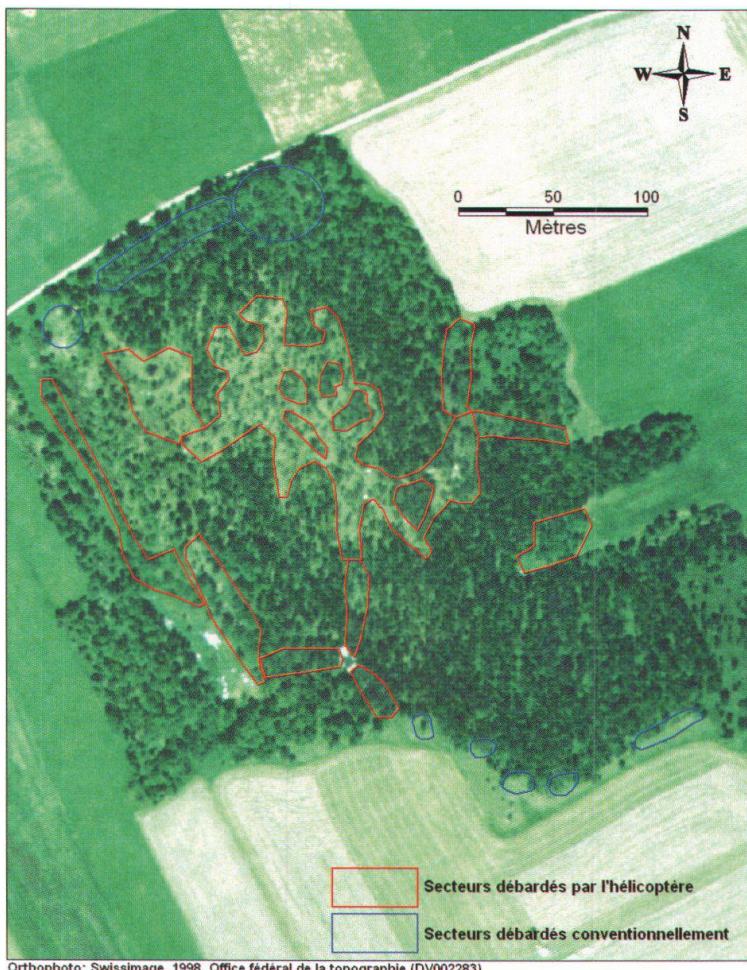
Figure 2: Localisation des secteurs déboisés (photo aérienne) avec secteurs en couleur.

Selon les méthodes de calcul, nous avons estimé qu'il faudrait abattre entre 3'800 et 5'000 arbres, essentiellement des pins à crochet, mais aussi des bouleaux et des épicéas. La figure 2 présente les secteurs entretenus.

coupés à la bordure du marais, facilement accessible depuis les prés ou les chemins avec des tracteurs. La figure 2 permet de localiser ces secteurs.

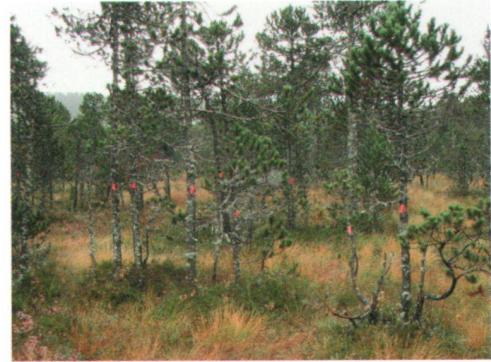
Figure 4: Une partie des arbres marqués.

Courant octobre, R. Gigon et l'équipe d'Ecoconseil ont procédé au martelage des arbres. M. Daniel Wyder, ingénieur forestier du 5^{ème} arrondissement, a visité le site dans le détail afin de valider le choix des arbres à abattre. Suite à cette visite, nous avons marqué l'ensemble des arbres à couper au moyen d'un spray ou de rubans rouges. Les vieux arbres, à conserver, ont été marqués en bleu. Un comptage précis sur une portion de la zone centrale et une extrapolation à sa totalité d'une part, un dénombrement exhaustif dans les autres secteurs d'autre part, ont permis de préciser que 4'500 arbres étaient marqués (figure 4).

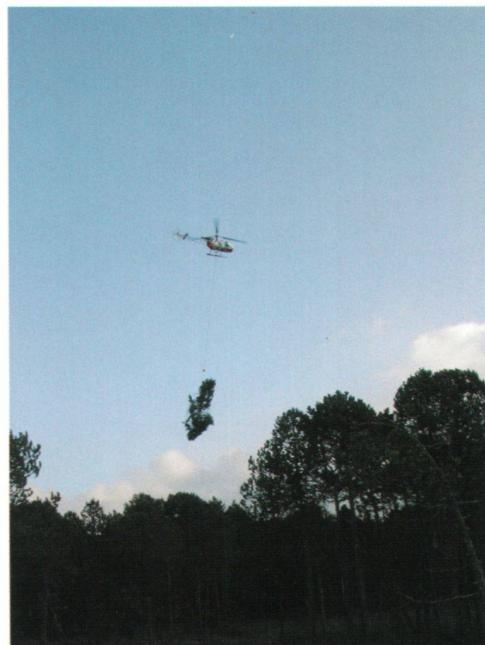
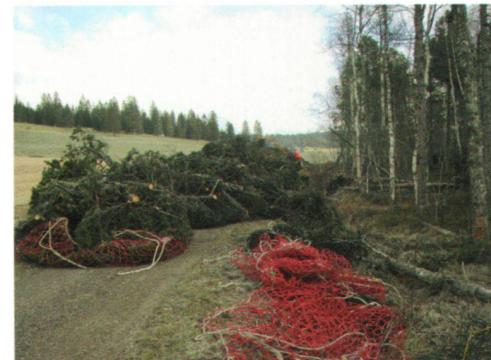
Figures 5 et 6: L'hélicoptère au travail et le tas de bois sur le chemin.

L'hélitreuillage s'est déroulé le 9 novembre, par une journée froide mais sèche. Outre les 4 collaborateurs d'Air-Glacières, 12 personnes ont participé aux divers travaux de manutention nécessaires au sol. Cette équipe s'est rapidement vue complétée de 2-3 aides externes, sans parler des personnes connues ou inconnues qui sont venues en curieux, attirées par les allées et venues de l'hélicoptère.

Au total, 164 rotations ont permis d'évacuer la totalité du bois coupé. Le travail a commencé par les 43 filets, puis s'est poursuivi par les tas équipés d'élingues alors que 4 filets étaient ramenés sur le terrain pour être remplis en vue d'un second voyage. Les rotations ont continué à un rythme soutenu (moins de 2 minutes par passage). En plus des 47 filets, 117 tas équipés d'élingues ont été extraits du marais grâce à une utilisation judicieuse des 48 câbles disponibles et à une coordination exemplaire de l'équipe au sol d'Air-Glacières, parfaitement organisée. Les seuls moments de répit ont été ménagés par le ravitaillement en fuel de l'hélicoptère.

Au fur et à mesure des rotations, les filets étaient vidés depuis la route dans le talus du champ voisin puis nettoyés et pliés alors que les tas élingués étaient directement posés sur l'andain de bois, les bases des troncs tournées vers le chemin pour faciliter leur réutilisation. L'andain de bois a rapidement pris des proportions imposantes.

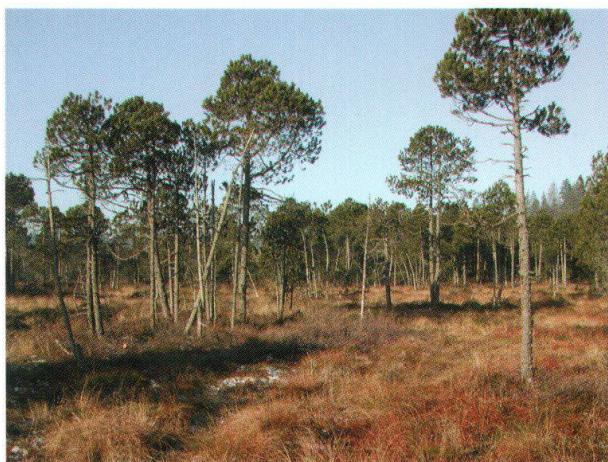
Figure 7: Le centre du marais après la coupe de bois (avril 2005); comparer avec la figure 1.

Dans le marais, les ouvertures pratiquées dans le complexe buttes-gouilles se fondent remarquablement bien dans la mosaïque de végétation encore bien fournie des îlots de pins à crochet. La forte coupe ne laisse pas une impression de trop vaste ouverture. Au contraire, plusieurs secteurs, pourtant fortement déboisés, apparaissent encore aujourd'hui comme fermés (fig. 7).

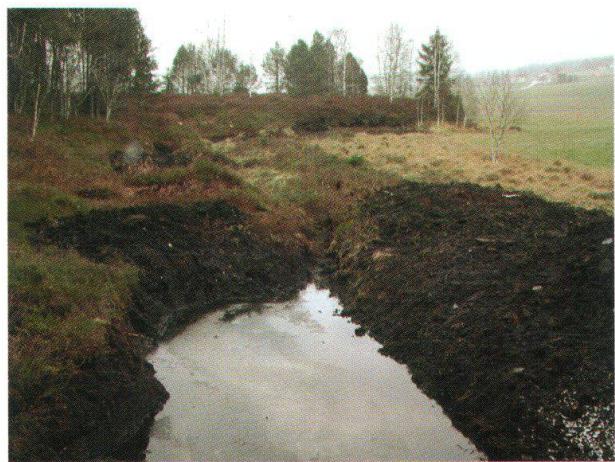
Figure 9: Une creuse fraîchement restaurée, déjà en eau (décembre 2004).

Les fronts de taille éboulés au cours du temps ont été rafraîchis, la tourbe et la végétation extraites des fosses au pied des murs de tourbe.

Chaque creuse a été profilée en fonction de la topographie et de l'environnement local. Les profondeurs sont variables, comme les pentes des berges externes. La tourbe a été replacée en andain à proximité des fosses (fig. 9).

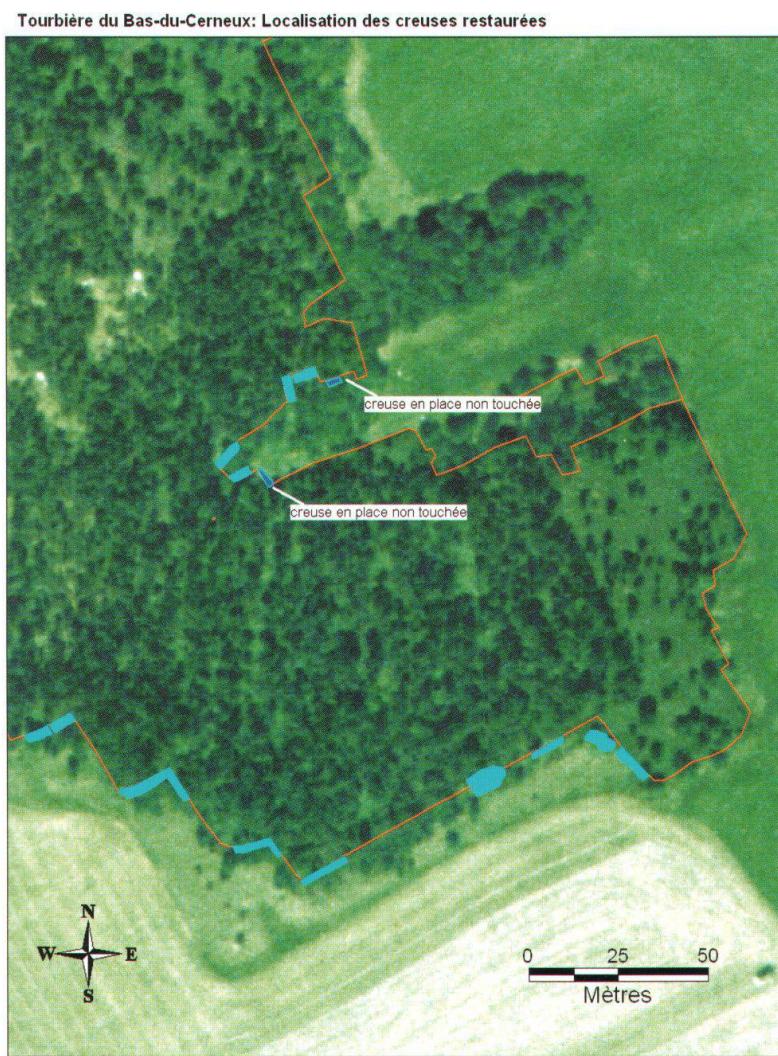
Figure 8: Localisation des creuses restaurées.

Nous avons restauré 19 creuses à la bordure sud-est du marais et dans l'encoche Marguet, sur 16 sites distincts. La figure 8 permet de localiser les sites restaurés.
