Artikel: Combustibilité des films cinématographiques et explosion du Cinéma-

Palace de Montreux

Autor: Mellet, R.

# Combustibilité des films cinématographiques et explosion du Cinéma-Palace de Montreux.

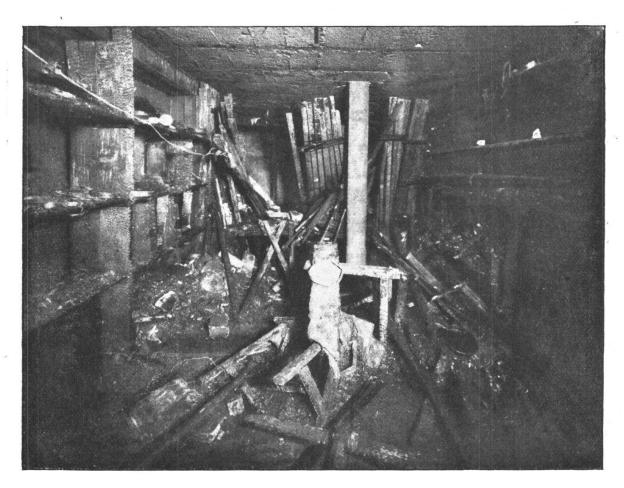
Fig. 1.

La photographie 1 donne une vue d'ensemble de la cave aux films après le sinistre. On y voit, sur la gauche, l'étagère fixée à la paroi nord. Dans les casiers et au pied de cette étagère : boîtes à films, métalliques, et films carbonisés. Au fond, inclinées en avant : lattes

de bois qui étaient fixées contre le galandage effondré, dont on voit quelques-unes des briques à terre et sur les débris de l'étagère détruite qui se trouvait contre les lattes. Derrière celles-ci on aperçoit la paroi orientale du local V. Devant la colonne en béton : deux chevalets et une planche ayant servi de table. Sur la planche:

couvercle de boîte métallique ronde. Au pied du chevalet debout : couvercles et boîte métallique rectangulaires. L'angle sud-est et la paroi sud du local sont plus visibles sur la photographie 2, où l'on distingue, dans les casiers de l'étagère, des monceaux de charbons de films, des boîtes et des couvercles métalliques.
