Il y a 150 ans dans le bulletin

DU GLISSEMENT DU TERRAIN

au lieu dit LA FRASSE, sur la route d'Aigle au Sépey,

La stabilisation du glissement de terrain de La Frasse, dans le canton de Vaud – Objectif poursuivi par tout ingénieur au cours du temps

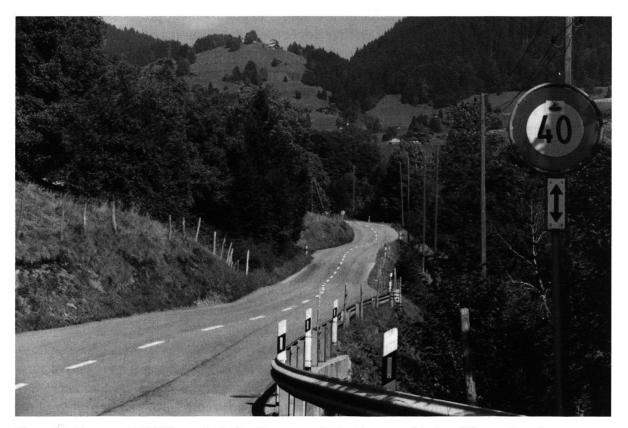
Figure 1.—La route RC 705, au droit du glissement de La Frasse, subit des déformations importantes, depuis sa construction en 1830, et nécessite des travaux d'entretien coûteux. (Photo: E. Prina)

Le glissement de terrain de La Frasse, situé au sud-est des Tours d'Aï, et que franchit la route cantonale du Col des Mosses, en dessous du Sépey, a fait naître chez tous les ingénieurs et les géologues qui l'ont étudié des rêves de stabilisation: comment arrêter, ou du moins suffisamment ralentir, une masse active de 42 millions de m³ en mouvement permanent depuis des milliers d'années, et qui cause à la route des dégâts importants (figure 1)?

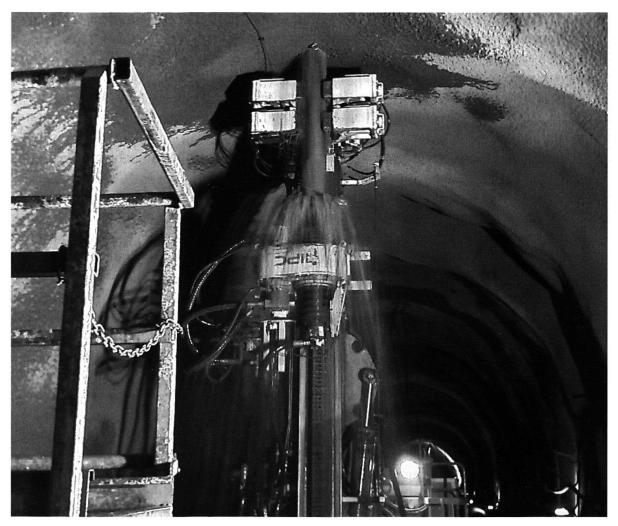
Figure 3.—Forage des drains remontants à partir de la galerie de drainage sous le glissement de La Frasse; les débits sont momentanément importants en cours de forage, mais se sont fortement réduits (photo extraite de SOLDINI *et al.* 2009).

Cette analyse a permis aux autorités de prendre la décision d'entreprendre les travaux de stabilisation proposés et la galerie drainante est opérationnelle depuis la fin 2008. Des travaux de renforcement complémentaire des berges de la Grande-Eau sont actuellement en cours, maintenant que l'activité du pied du glissement est fortement réduite. Les mesures continues des déplacements de plusieurs points de la partie aval du glissement montrent des résultats tout à fait significatifs; les valeurs les plus grandes mesurées, à l'aval de la route cantonale, ne dépassent pas 2 à 3 cm/an, au cours de l'année écoulée, alors que les vitesses moyennes annuelles à long terme dans le même secteur avaient été estimées entre 40 et 60 cm/an. L'ampleur de cette réduction est similaire à ce qui avait été modélisé pour la crise de 1993-94.
