DU GLISSEMENT DU TERRAIN

au lieu dit LA FRASSE, sur la route d'Aigle au Sépey,

La stabilisation du glissement de terrain de La Frasse, dans le canton de Vaud – Objectif poursuivi par tout ingénieur au cours du temps

Article de F.-G. CHAVANNES de 1863, ingénieur

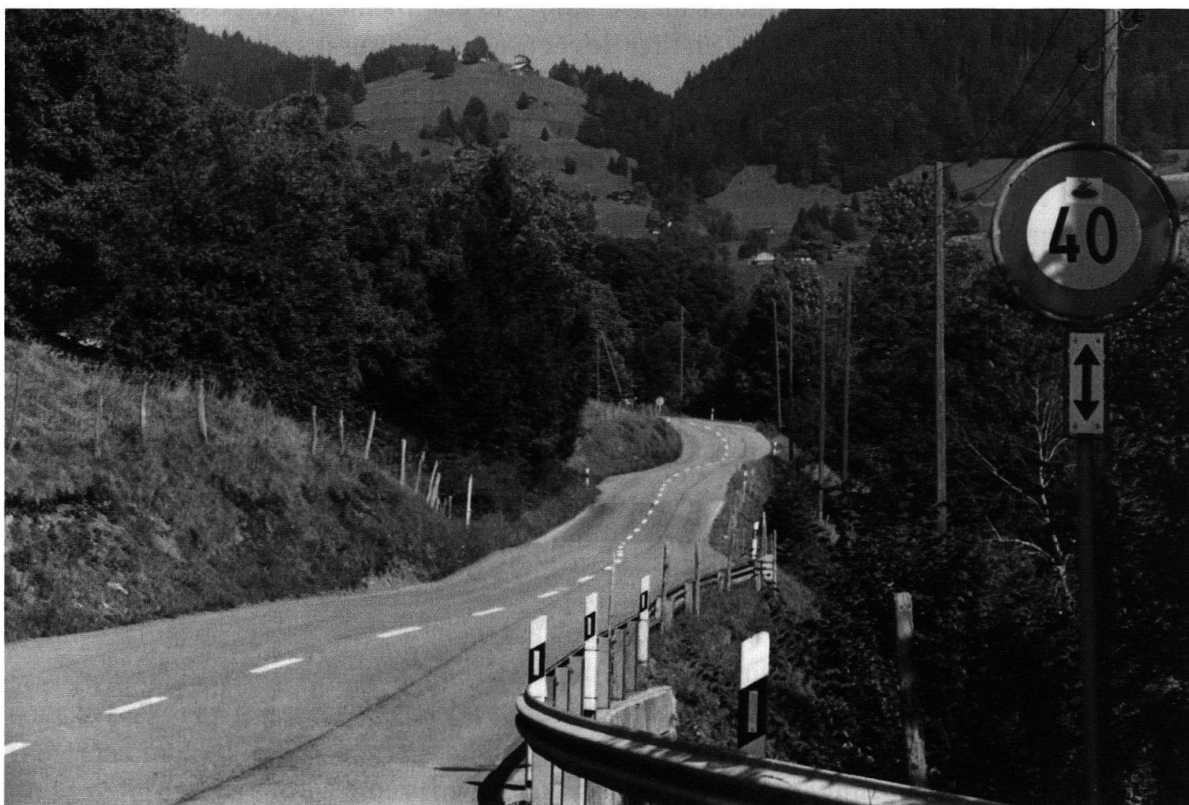
Figure 1.–La route RC 705, au droit du glissement de La Frasse, subit des déformations importantes, depuis sa construction en 1830, et nécessite des travaux d’entretien coûteux. (Photo: E. Prina)

Le glissement de terrain de La Frasse, situé au sud-est des Tours d’Aï, et que franchit la route cantonale du Col des Mosses, en dessous du Sépey, a fait naître chez tous les ingénieurs et les géologues qui l’ont étudié des rêves de stabilisation: comment arrêter, ou du moins suffisamment ralentir, une masse active de 42 millions de m³ en mouvement permanent depuis des milliers d’années, et qui cause à la route des dégâts importants (figure 1)?

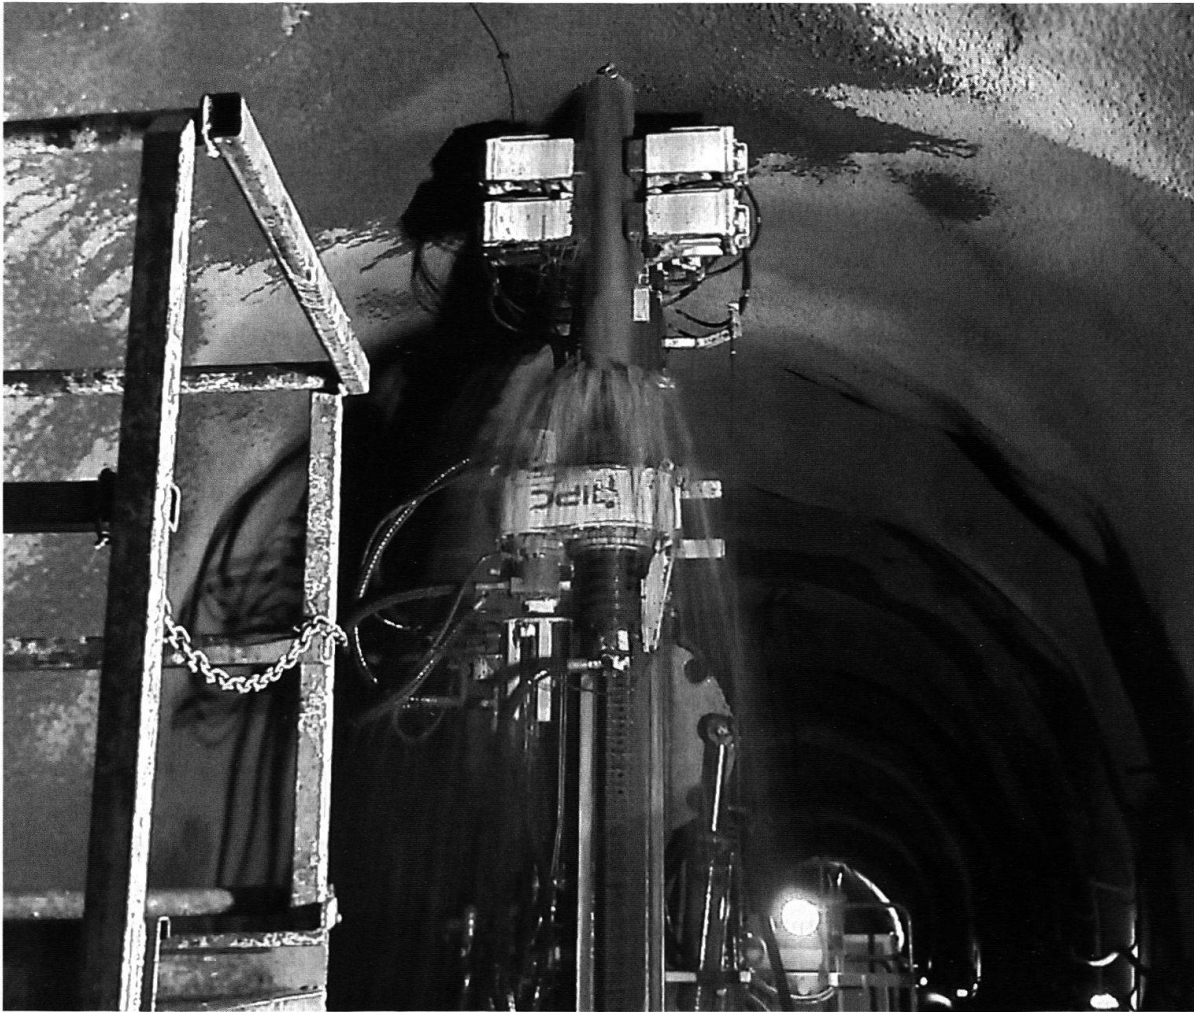
Figure 3.—Forage des drains remontants à partir de la galerie de drainage sous le glissement de La Frasse; les débits sont momentanément importants en cours de forage, mais se sont fortement réduits (photo extraite de SOLDINI *et al.* 2009).

La dernière étape, dans l'analyse de l'ingénieur, est la formulation d'une solution constructive visant à la stabilisation. C'est là que les propositions de M. Chavannes, malgré leur apparente logique et leur caractère méthodique approprié, au niveau des études préalables, ne sont pas susceptibles de répondre aux enjeux. En effet, grâce à la modélisation en régime transitoire des conditions hydrogéologiques et géomécaniques, il a été possible de tester tant des solutions de renforcement du lit de la rivière, comme celles proposées dans l'article étudié, que des solutions de drainage, à partir d'une galerie réalisée sous la masse en glissement, et d'où sont forés des drains remontants, de façon à réduire les pressions interstitielles sous le plan de glissement (figure 3). Les solutions de confortation du lit réduisent certes les mouvements du terrain à proximité immédiate des ouvrages, mais la masse glissée tend à passer par-dessus les murs en cas de crise. Au contraire, les solutions de drainage, bien que localisées dans la zone basse du glissement, permettent de réduire les mouvements de 95% en cas de crise dans toute la zone du pied, de sorte que la route ne subira plus les conséquences néfastes de ces épisodes critiques.

Cette analyse a permis aux autorités de prendre la décision d'entreprendre les travaux de stabilisation proposés et la galerie drainante est opérationnelle depuis la fin 2008. Des travaux de renforcement complémentaire des berges de la Grande-Eau sont actuellement en cours, maintenant que l'activité du pied du glissement est fortement réduite. Les mesures continues des déplacements de plusieurs points de la partie aval du glissement montrent des résultats tout à fait significatifs; les valeurs les plus grandes mesurées, à l'aval de la route cantonale, ne dépassent pas 2 à 3 cm/an, au cours de l'année écoulée, alors que les vitesses moyennes annuelles à long terme dans le même secteur avaient été estimées entre 40 et 60 cm/an. L'ampleur de cette réduction est similaire à ce qui avait été modélisé pour la crise de 1993-94.

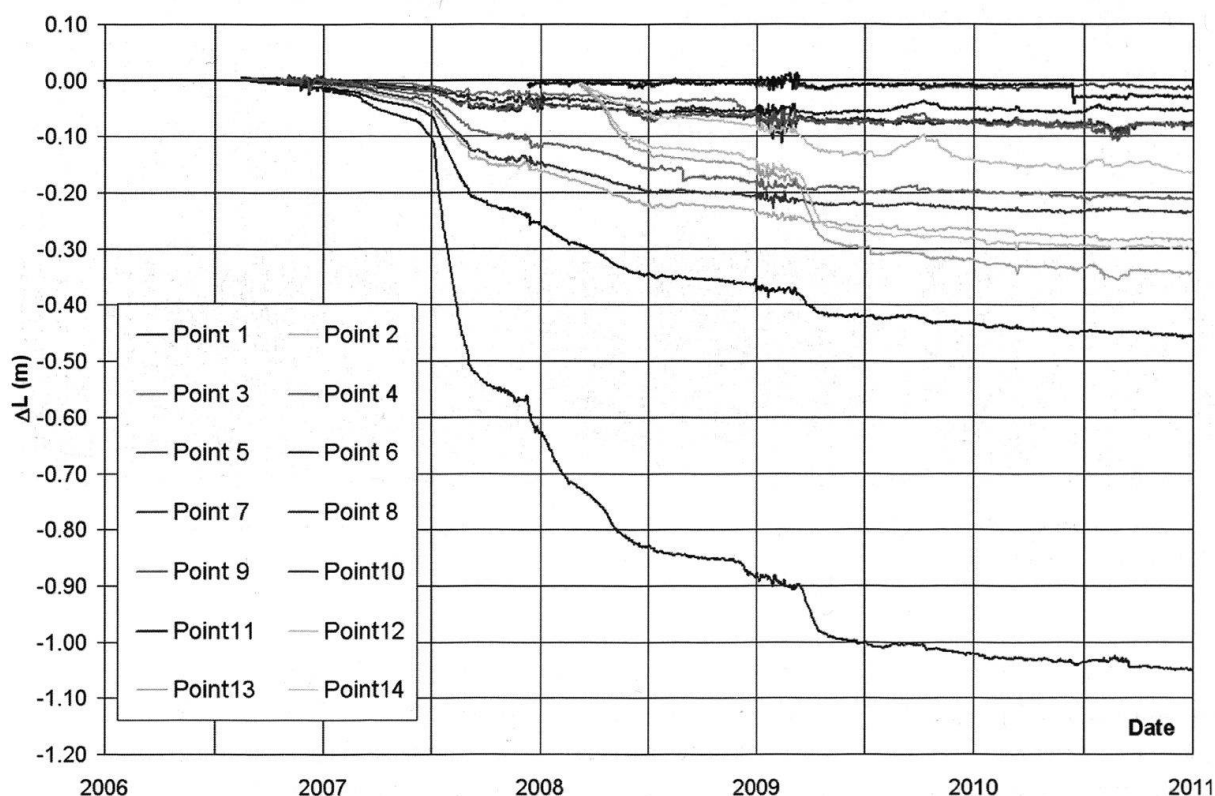
Figure 4.—Evolution des déplacements, au cours des cinq dernières années, de la zone basse du glissement de La Frasse (Commune d'Ormont-Dessus (le Sépey)), suivis par un dispositif laser de mesure continue (ROBOVEC). (SWISS GEO TESTING 2010). Autorisation obtenue de l'Etat de Vaud.

Le rêve d'une stabilisation définitive et totale du glissement de La Frasse, tel que visé par M. Chavannes, n'est donc pas encore matérialisé; mais le ralentissement significatif du glissement actuellement mesuré (figure 4) permet d'envisager une gestion beaucoup plus facile de ce secteur de la route du Col des Mosses.
