Bulletin technique de la Suisse romande

Etude sur la reconstitution et la restauration du temple de St-Gervais, à Genève.

Par M. Robert MORITZ.

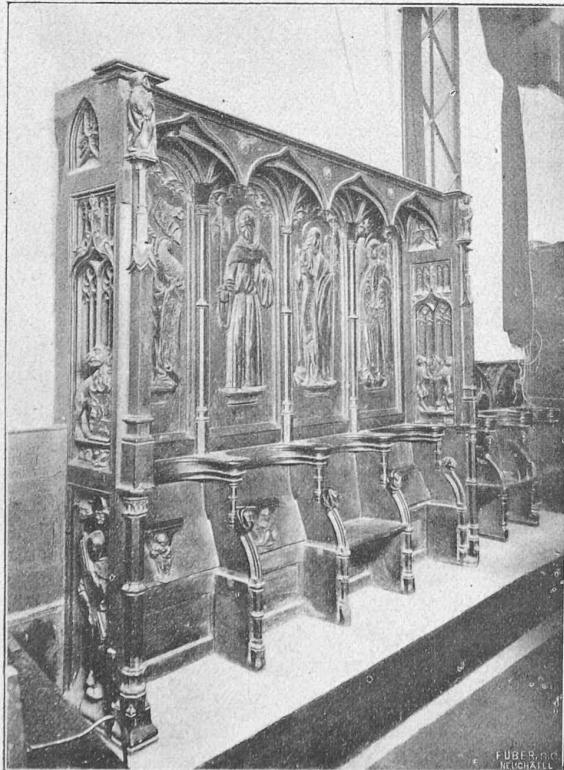
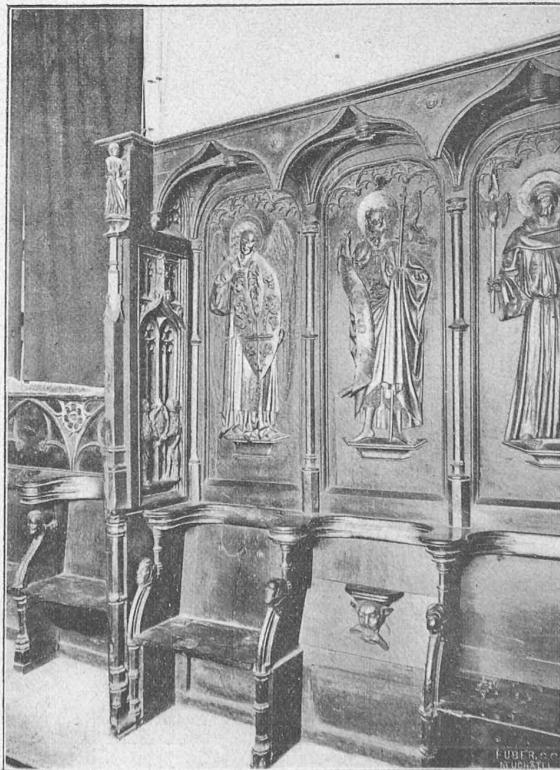
Fig. 10. — Stalles de l'Eglise de St-Gervais avant la restauration.

Fig. 11. — Stalles de l'Eglise de St-Gervais avant la restauration.

Les stalles et les basses-formes trouvées dans l'église de St-Gervais sont de style ogival flamboyant et proviennent, dit-on, de l'ancienne chapelle Florentine². Elles sont presque identiques à celles de la cathédrale de St-Pierre, à Genève, de l'église de St-Claude et de St-Jean de Mauvrière, en France. Ces stalles très joliment sculptées ont

été mutilées ; une fois restaurées elles feront l'objet d'une étude spéciale (fig. 10 et 11).

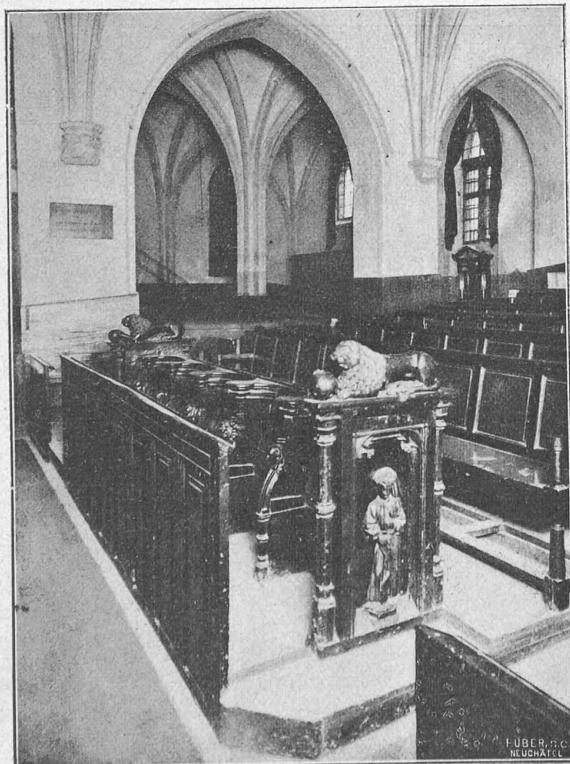
Fig. 12. — Vue de l'intérieur de la grande chapelle et des basses-formes des stalles, avant la restauration.

Dans la seconde moitié du XV^{me} siècle, une grande chapelle se construisit à l'extrados du mur Nord du chœur. Elle est recouverte par quatre voûtes sur croisées d'ogives et fut appelée de St-Protas, du St-Esprit, de la Trinité et des Allemands. Le sol de cette chapelle est au même niveau que celui du chœur. Le pilier à socle octogonal mouluré qui se trouve dans le centre de celle-ci est formé par les nervures des voûtes groupées en faisceaux (fig. 12). D'autres piliers semblables, au nombre de sept, sont engagés dans les angles et dans les murs ; un cul-de-lampe sur plan octogonal, mouluré et sculpté, fait saillie sur le pilier séparant les arcades Nord du chœur et reçoit également les retombées des nervures des voûtes ; des contreforts à l'extérieur retiennent la

Cette chapelle est éclairée par quatre fenêtres oblongues en ogives, dont deux sont situées sur la face Est et deux sur la face Nord. Deux petites portes y donnaient accès; l'une depuis le dehors et l'autre depuis la chapelle du bas-côté Nord de la nef. Deux portes plus grandes furent pratiquées plus tard sur la face Est; l'une en arc d'ogive semble être antérieure à l'autre en cintre surbaissé (anse de panier), ornée d'une frise de feuilles; elles ont les caractères de l'art ogival flamboyant. La fenêtre coupée par ces deux dernières portes était primitivement semblable à l'autre, ce que démontre la prolongation d'un des jambages de son encadrement (fig. 13). Les traces de deux appentis sur le mur Ouest expliquent les raisons qui ont obligé les constructeurs à pratiquer ces deux nouvelles portes. Les nervures des voûtes de cette chapelle dont le profil est à contre-courbe, se transforment chacune à sa base en un socle octogonal, dont les facettes sont à gorges méplates et qui est couronné par un profil à double tore (fig. 14). Les bases de ces nervures se trouvent toutes au même niveau. L'encadrement des fenêtres de la face Est est à double scotie; celui de la face Nord est formé par une simple gorge. Deux jambages retrouvés nous prouvent que ces fenêtres étaient à meneaux. C'est sous la fenêtre de la face

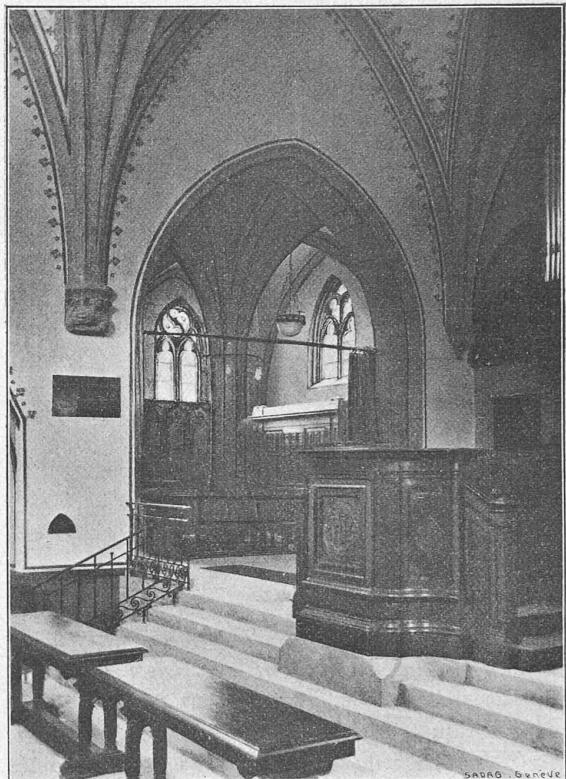
Fig. 12 bis. — Vue de la grande chapelle après la restauration.

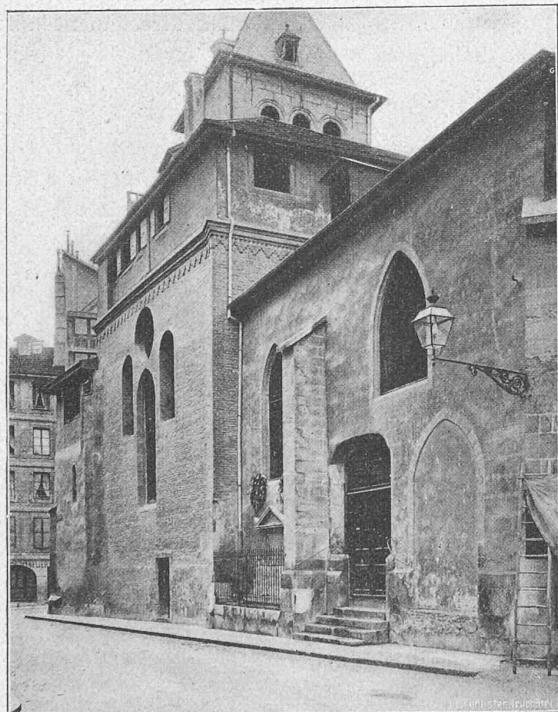
Fig. 13. — Vue de la façade Est de la grande chapelle avec le monument de l'Escalade.

Est, à proximité du chœur, que fut placé le monument en l'honneur des victimes de l'Escalade de 1602. Il fut exécuté par J. Bogueret, le frère, dit-on, de l'architecte de la rampe de l'Hôtel-de-Ville de Genève.

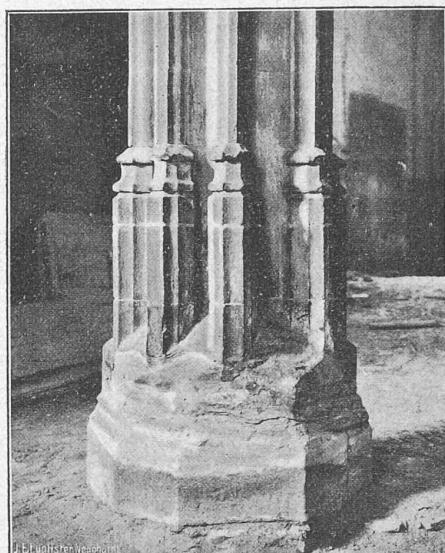
Fig. 14. — Base du pilier central de la grande chapelle.

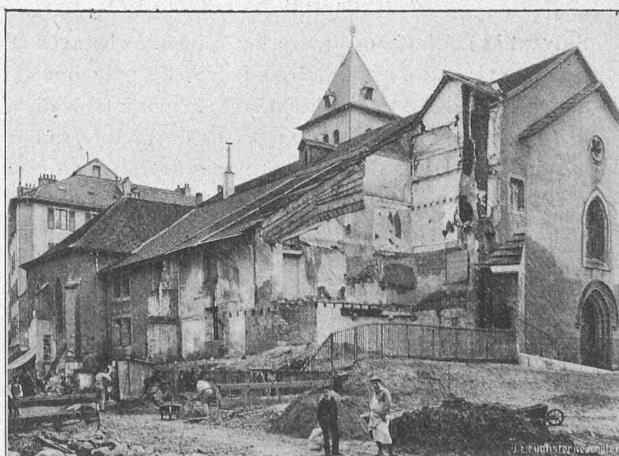
Fig. 15. — Extérieur du temple (face Nord), avant la restauration.

sculpté, de style roman, a été également découvert dans la maçonnerie soutenant la chaire, construite à la même époque. Des escaliers de bois donnaient accès aux galeries; l'un d'eux partait de l'intérieur de la grande chapelle et l'autre du fond de la troisième. La chapelle du bas-côté Sud de la nef, qui est attenante au clocher, a été agrandie: une fenêtre fut pratiquée dans le fond du mur de celle-ci ainsi que dans celui des autres chapelles. La face postérieure du chœur fut percée par trois fenêtres, dont deux en plein cintre sont situées de chaque côté de l'ancienne et la troisième, qui est circulaire, au-dessus de celle-ci. A partir de la fin du XVII^{me} siècle, époque d'active immigration, la place manquant à Genève, de nombreuses constructions vinrent s'adosser à la face Nord, en empiétant sur l'ancien cimetière qui entourait l'église. Le chœur et la chapelle à l'Est du clocher furent également surhaussés de bâtisses servant d'habitation; l'intérieur même du clocher, au-dessus de la première chapelle, fut aménagé pour le même usage (fig. 15). *(A suivre).*
