## Bulletin technique de la Suisse romande

# Etude sur la reconstitution et la restauration du temple de St-Gervais, à Genève.

Par M. Robert MORITZ.

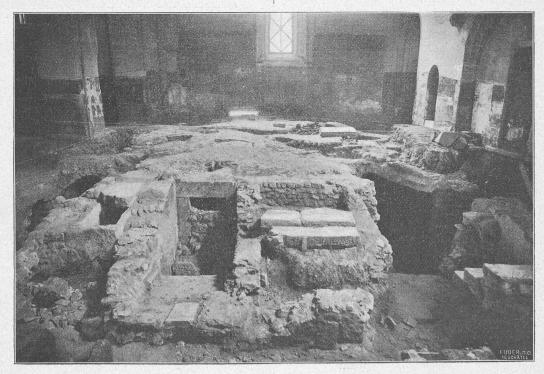
Fig. 1. — Vue extérieure de la crypte.

rectangulaire, à l'extérieur de laquelle un escalier de cinq marches permettait de descendre dans la crypte. Cet escalier est encastré entre deux murs parallèles, recouverts d'un enduit jaunâtre; de gros blocs de roche taillés forment les jambages et le linteau de la porte. Sur le parement extérieur de ce linteau, on voit des trous disposés à égale distance, qui semblent indiquer que celui-ci provenait d'un édifice antérieur ou qu'il recevait des barres de fer formant

un grillage. Des dalles également en roche forment les marches de l'escalier. Un dessin géométrique figurant une rosace à cinq pétales est gravé sur le milieu de la marche supérieure (fig. 1). La disposition et la forme du plan de cette première crypte font des ruines de celle-ci un des monuments les plus rares de l'architecture chrétienne primitive dans nos contrées. Ce plan est celui de l'abside, ou « presbytérium », des basiliques constantiniennes et caractérise les édifices religieux construits après l'édit de Milan de 313, qui assura la paix et l'existence de l'église chrétienne <sup>1</sup>.

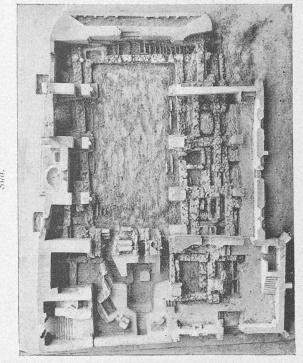
Fig. 2. — Relief des fouilles exécuté sous la direction de M. G. Brocher, architecte de la restauration.

du bras du transept, se prolonge parallèlement au delà du premier. Ce mur était probablement celui de l'enceinte d'une cour qui se raccordait avec le « narthex » ou porche de la face principale. Cette cour constituait l'« aître » de l'église (atrium) et fut aussi appelé « paradisus », car on y enterra les fidèles qui s'étaient recommandés par leurs mérites. Un grand nombre de sarcophages, formés par des dalles de roche et d'ardoise, des caveaux, véritables tombeaux de familles, y ont été découverts (fig. 2).

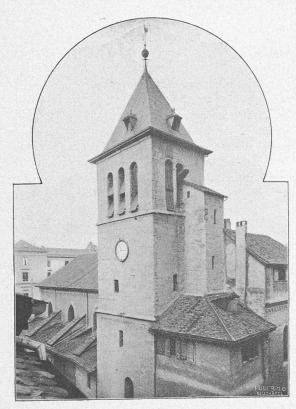
Fig. 3. — Vue du clocher avant la restauration de l'église.

Sur la façade orientale du clocher se trouvent sculptées les armoiries de l'évêque de Mies, avec la date de 1435<sup>1</sup>. Cette date, en chiffres arabes, a dû être elle-même retouchée et indique une étape des nombreuses restaurations que le clocher a subies et qui ont altéré son caractère architectural primitif, en transformant autant de fois sa disposition intérieure. Néanmoins, il reste le seul témoin de ce type d'église d'architecture romane, marquée d'une empreinte d'austérité un peu sombre, d'un idéal sobrement mais fortement exprimé, qui fait la simple beauté de notre vieux temple de St-Gervaix (fig. 3)<sup>2</sup>.
