Entreprise du tunnel du Mont-d'Or.

Note sur la construction du raccourci Frasne-Vallorbe, ligne à double voie de 25 km. de longueur.

Par F. SOUTTER, ingénieur, chef de service de l'Entreprise.

Les venues d'eau dans le Tunnel du Mont d'Or.

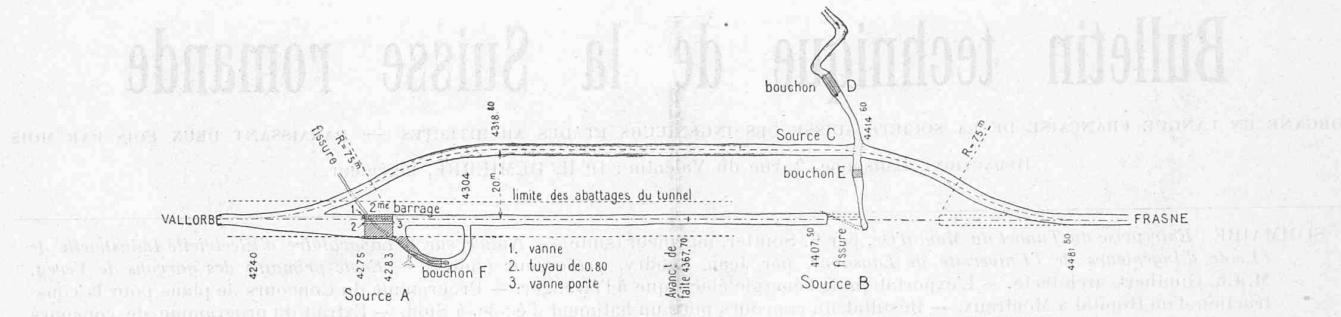
Fig. 19. — Galerie de déviation destinée à contourner la source B. — 1 : 2000.

Dans l'impossibilité de reprendre l'avancement, il fut décidé le 1^{er} mai de construire un deuxième barrage à peu de distance du premier, entre les km. 4,275-4,283, puis de percer sur la gauche une galerie de déviation parallèle à 20 m. de l'axe du souterrain. On espérait ainsi contourner la source B du km. 4,407 et pouvoir reprendre l'avancement dans l'axe en amont de cette source. Les venues d'eau étant toujours à craindre lors de l'explosion des mines à l'avancement, on se décida à faire deux galeries superposées. Les ouvriers se réfugiaient en galerie de faite pendant le départ de la volée, et, si une venue d'eau se montrait en galerie de base, ils étaient hors de danger. L'avenir montra l'opportunité de cette précaution. La galerie de déviation quitte l'axe du souterrain au km. 4,244 et le rejoint au km. 4,482, soit 238 m. plus loin. On travailla donc simultanément au barrage et aux deux galeries déviées qui furent commencées le 14 mai (base) et le 23 mai (faite). Le deuxième barrage était plus conséquent que le premier, car il devait obturer 3 galeries (base, faite et celle d'exploration de la fissure A qui n'était pas encore obturée par un bouchon). Le barrage fut commencé le 11 mai et sa construction est analogue à celle du premier ; il présentait aussi deux tuyaux parallèles dont un de 0 m. 50 avec vanne et l'autre de 0 m. 80 avec une porte. Terminé le 2 juin, il fut mis en pression le 4. A ce moment, le débit étant très faible (env. 180 lit./sec.), la pression monta très lentement. L'effet de cette mise en charge se faisait sentir par de nombreux suintements dans les galeries de déviation, malgré la précaution prise de boucher avec du ciment toute les fissures rencontrées (fig. 19).

40 litres/seconde. Du côté suisse, les sources ne débitèrent pas 45 litres/seconde jusqu'au km. 4,276 où la source A apparut (voir fig. 19). La marne oxfordienne fut partout sèche.

L'avancement de base avait rencontré dans le parement droit, au km. 4,276, une fissure A débitant un peu d'eau, mais sans rien présenter d'anormal. Cette fissure se prolongeait en se resserrant dans le parement gauche de la galerie. Le front d'attaque de la galerie de base avança normalement jusqu'au km. 4,366 (donc 90 m. en avant de la fissure), lorsque, le 23 décembre 1912 au matin, la fissure A se déboucha brusquement et laissa passer de grosses masses d'eau (env. 3000 lit./sec.) qui envahirent la galerie de base et inondèrent le tunnel dans les parties achevées, car l'aqueduc ne pouvait absorber que 1000 lit./sec. (fig. 19).
