Artikel: Construction en béton armé des nouveaux magasins Bonnard Frères, à Lausanne
Autor: Hoeter, M.
DOI: <https://doi.org/10.5169/seals-32356>

SOMMAIRE : *Construction en béton armé des nouveaux magasins Bonnard Frères, à Lausanne*, par M. Höter, ingénieur (suite et fin). — Installations hydrauliques de Fully. — Société suisse des Ingénieurs et des Architectes (suite et fin). — Société fribourgeoise des Ingénieurs et des Architectes. — Service de placement de la Société suisse des Ingénieurs et des Architectes. — *Bibliographie*. — Ouvrages reçus.

Construction en béton armé des nouveaux magasins Bonnard Frères, à Lausanne.

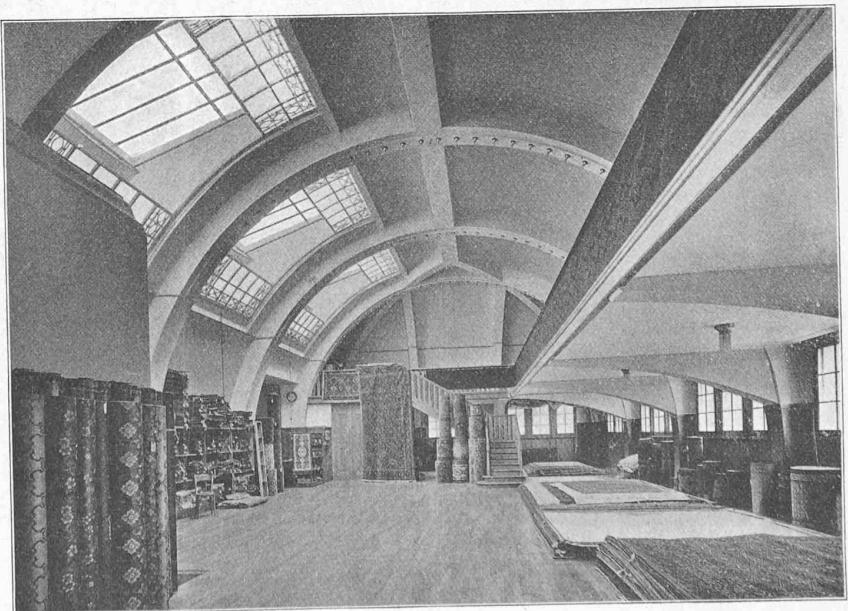
Fig. 21. — Vue intérieure de la toiture.

articulées au niveau du quatrième étage, leurs articulations sont de niveau (fig. 21 et 22).

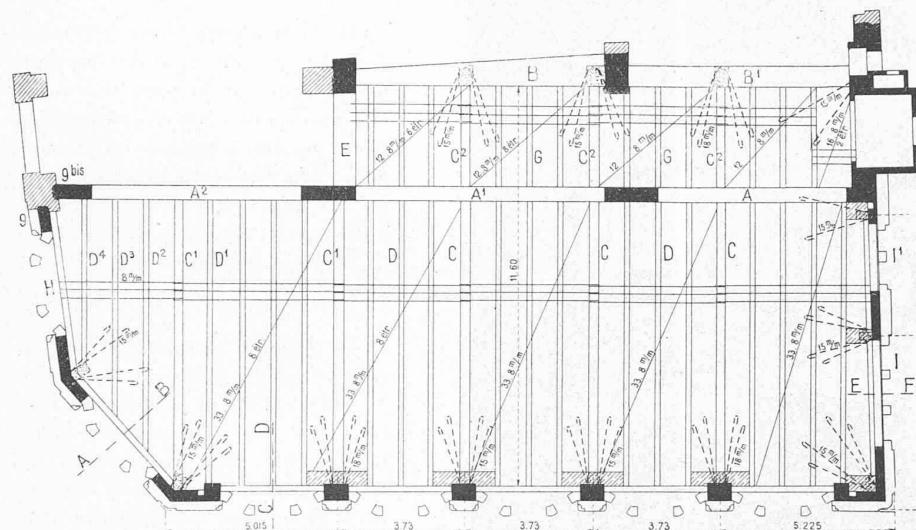
Fig. 14. — Plan du III^{me} étage. — 1 : 200.

Les poutraisons des étages, calculées pour une surcharge de 500 kg/m², n'offrent rien de particulier au point de vue constructif, si ce n'est que la hauteur des poutraisons a dû être réduite à son minimum. Pour une portée libre de 8.35, cette hauteur totale est de 39 cm. La disposition est semblable pour les quatre poutraisons sur entresol, sur premier, sur deuxième et sur troisième étage (fig. 14, 15, 16, 17, 18).

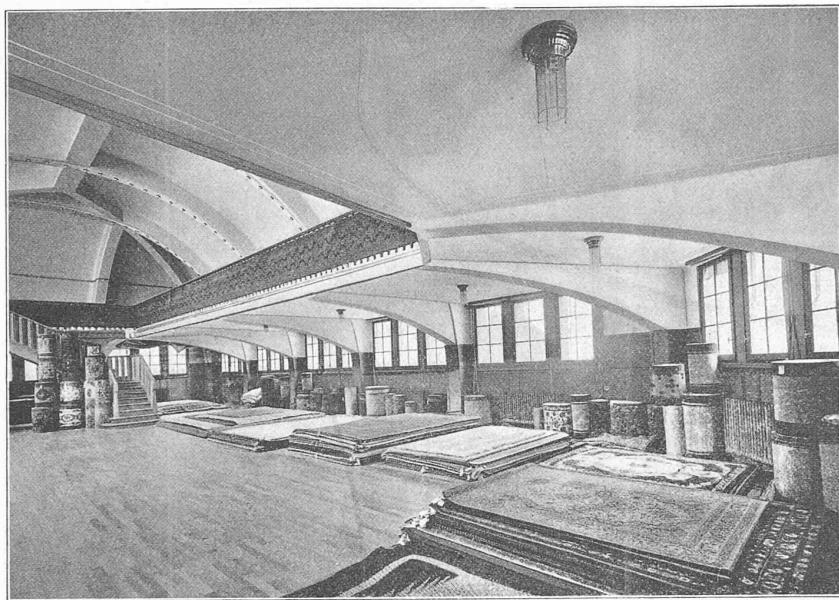
Fig. 22. — Vue intérieure de la toiture.

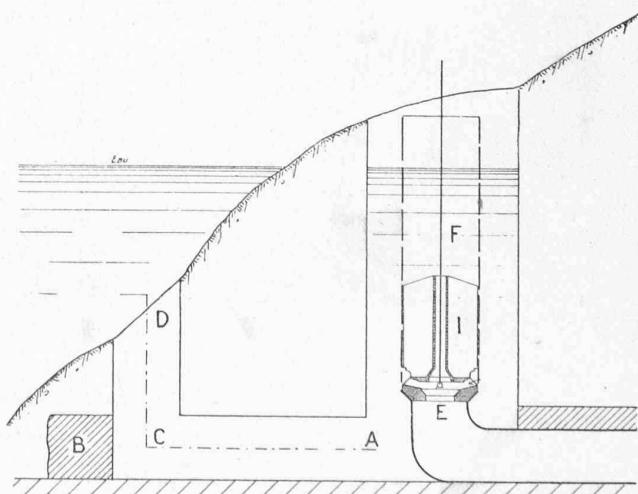
Fig. 1. — Croquis schématique de la prise d'eau.

La prise a été attaquée au moyen d'un tunnel AB (fig. 1 tout à fait schématique), long de 400 m. qui, au lieu de déboucher dans le rocher qu'on présumait devoir constituer la cuvette du grand lac, aboutit à un terrain vaseux: grosse déception et perplexité des constructeurs. Après avoir compulsé la littérature et étudié diverses solutions on s'arrêta au parti suivant: abandon de la prise de fond et exécution
