L'usure des turbines hydrauliques, ses conséquences et les moyens d'y parer

par HENRI DUFOUR, ingénieur, à Bâle.

IV. L'usure des turbines et le dessableur de l'usine de l'Ackersand.

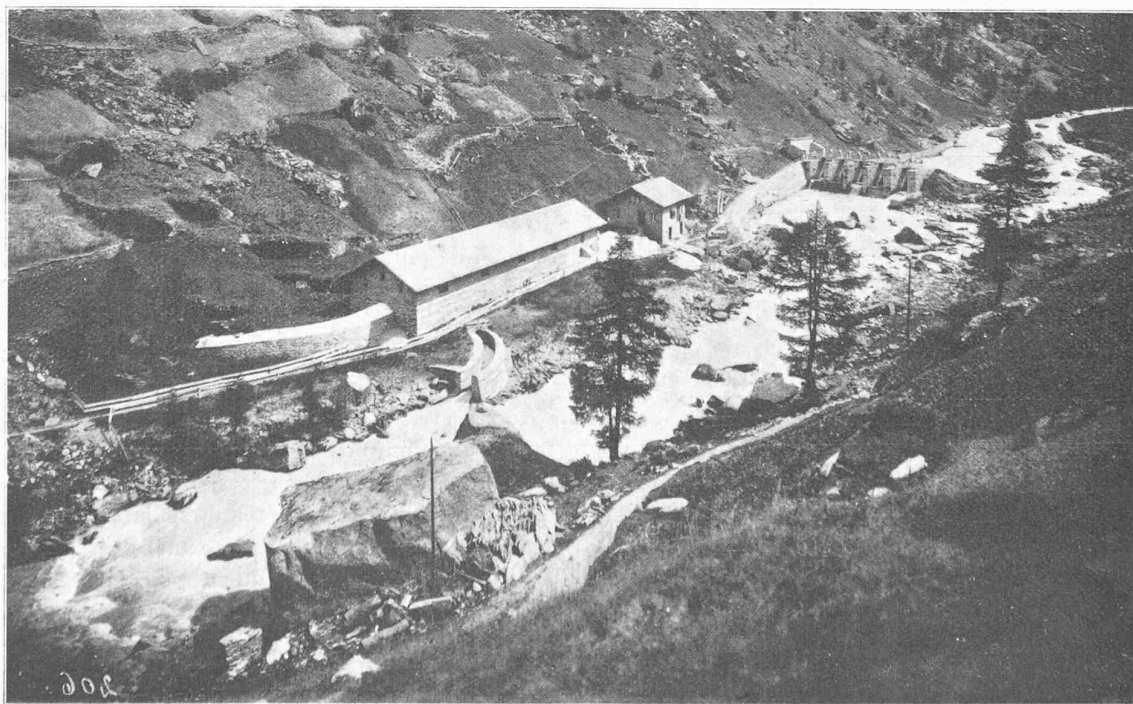
Fig. 12. — Vue extérieure du dessableur de l'usine de l'Ackersand, à Saas-Balen.

des alluvions contenues dans l'eau, les distributeurs des turbines n'étaient remplacés qu'une fois par an et les roues motrices duraient plusieurs années. Le fonctionnement de ce dessableur, dont la fig. 12 donne une vue extérieure, était donc considéré comme satisfaisant.

Malgré la grande vitesse de l'eau dans les deux canaux de décantation qu'il comporte, le dessableur éliminait encore, sous ce nouveau régime, une très forte quantité d'alluvions. Le triage des dépôts trouvés dans les canaux de décantation, dont on avait enlevé les parois-guides transversales, fit voir, par exemple, que l'échantillon prélevé à 6 mètres de l'entrée contenait déjà le 17 % en volume, de grains avec un diamètre inférieur à 1,1 mm. et que celui prélevé à 21 mètres de l'entrée en contenait le 98 %. L'évacuation des dépôts au moment voulu, au
