L'usure des turbines hydrauliques, ses conséquences et les moyens d'y parer

par HENRI DUFOUR, ingénieur, à Bâle.

II. Etudes à l'usine de Molinar (Espagne).

III. Etudes à l'usine de Klösterli (Valais).

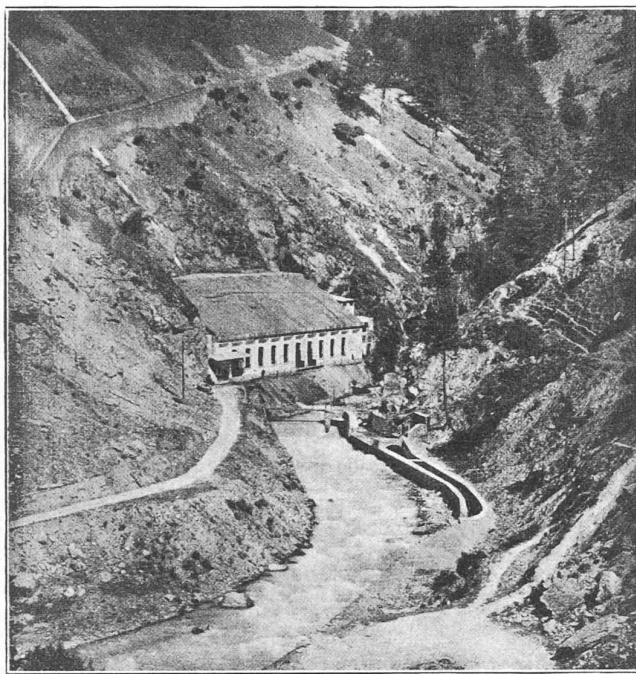
Fig. 10. — Partie de la conduite et bâtiment des machines de l'usine de Klösterli.

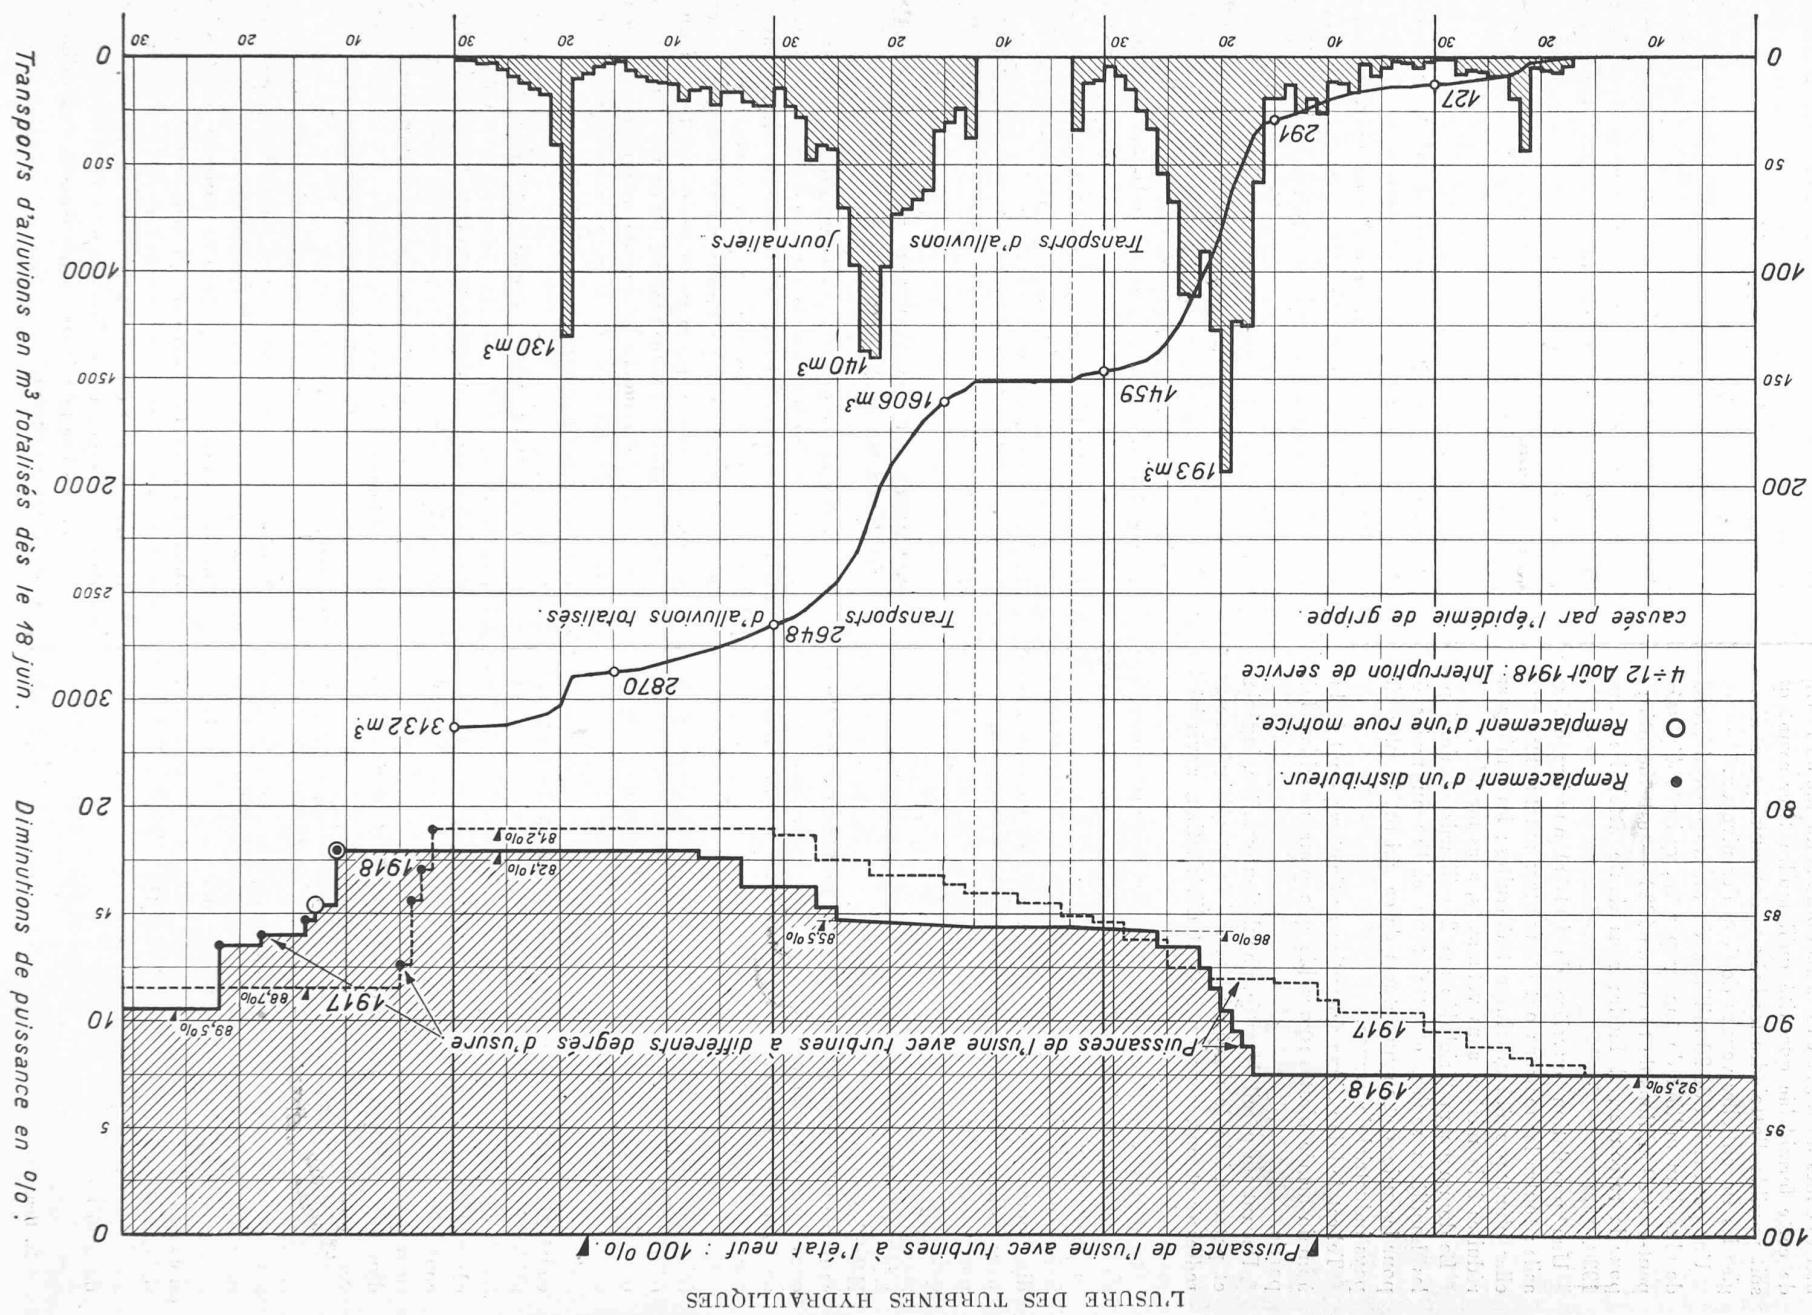
La ligne pointillée de la fig. 11 représente la marche de cette puissance dans les mois de juin à octobre 1917. Du 1^{er} au 16 juin, la puissance des turbines en partie usées par les alluvions des années précédentes, est seulement le 92,5 % de leur puissance à l'état neuf. Par suite de l'usure progressive, cette puissance descend régulièrement pour atteindre, le 1^{er} septembre, le 81,2 % de celle à l'état neuf.

La fig. 11 donne pour les mois de juin à octobre 1918 les diagrammes suivants :

Puissance de l'usine à plein débit et à pleine charge de 100 %, les turbines étant à l'état neuf.

Puissance de l'usine à plein débit, les turbines étant à différents degrés d'usure.

Transport d'alluvions journaliers en mètres cubes.

Transports d'alluvions en mètres cubes totalisés dès le 18 juin.

La ligne pointillée montre aussi très clairement l'augmentation de puissance obtenue en octobre 1917 par les remplacements successifs de quatre distributeurs des turbines de 500 HP. Dès le 6 octobre la puissance des turbines atteint le 88,7 % de la puissance à l'état neuf.

Ces diagrammes qui, ceci soit dit en passant, sont peut-être les premiers de ce genre ayant été publiés, donnent la relation directe entre les transports d'alluvions et la puissance de l'usine, influencée par l'usure des turbines. Nous nous permettrons de les commenter brièvement.

d'alluvions transporté se monte à 3132 m^3 , soit environ 5220 à 5600 tonnes et la diminution de puissance à 10,4 % de la puissance des turbines à l'état neuf.

Le transport d'alluvions accuse deux vagues principales ayant à elles seules occasionné le 95 % de la diminution de puissance constatée. Ces deux vagues ont duré ensemble 32 jours soit seulement le 30,4 % de la durée de la période d'observation, elles ont transporté ensemble 2203 m^3 soit exactement les 70,5 % du transport total d'alluvions. La table suivante donne les caractéristiques de ces deux vagues.

Le diagramme des puissances nous montre que déjà le 1^{er} juin, la puissance des turbines en partie usées par les alluvions des années précédentes n'était que le 92,5 % de la puissance avec turbines à l'état neuf. Après la première vague de 10 jours la puissance des turbines descend à 86,0 %, après la seconde de 22 jours à 82,1 % de celle avec turbines à l'état neuf. En septembre 1918 la diminution de puissance totale due à l'usure est donc de 17,9 %.

Le remplacement de 4 distributeurs et de deux roues motrices des turbines Girard a permis de revenir, le 23 octobre, à 89,5 % ; le remplacement des trois derniers distributeurs des turbines Girard et de la roue motrice de la turbine Pelton, (non représentés sur le diagramme), qui a eu lieu plus tard en hiver 1918-1919, de revenir à 99 % de la puissance avec turbines à l'état neuf, prouvant ainsi que seule l'usure de ces organes avait occasionné les pertes constatées en 1917 et 1918.

La surface hachurée représente la perte d'énergie due à l'usure, pendant les mois de juin à octobre 1918, elle se monte à 12,9 % de l'énergie qu'aurait produite l'usine avec des turbines à l'état neuf pendant le même temps. En 1916 cette perte était de 11,1 %, en 1917 de 13,5 %.
