BULLETIN TECHNIQUE

des experts Rothpletz, Rohn et Buchi sur la formation des fissures dans la galerie sous pression de l'usine de Ritom des CFF

La fragilité des aciers soumis à des sollicitations répétées.

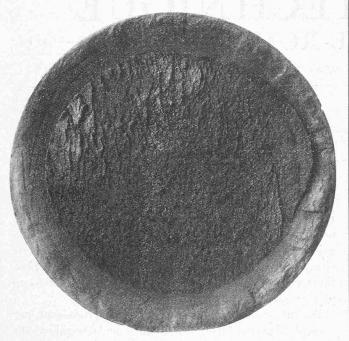
Fig. 1. — Cassure d'un essieu de wagon, en acier Thomas.
