Transport de force électrique en montagne, à l'aide de fils nus, placés sous la neige,

par P. SCHMIDHAUSER, ingénieur,
Directeur des travaux d'adduction des eaux du lac d'Arnon.

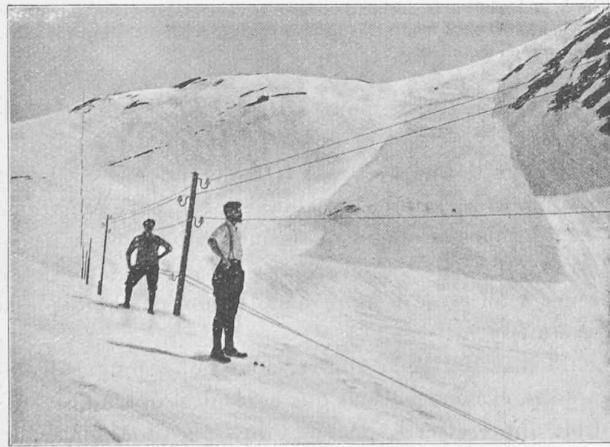
Fig. 1. — Versant ouest du col des Andérets. Traversée du plateau d'Isenau. Les 3 fils à haute tension et les 2 fils du téléphone de service. Hauteur moyenne de la neige : 4,50 m.

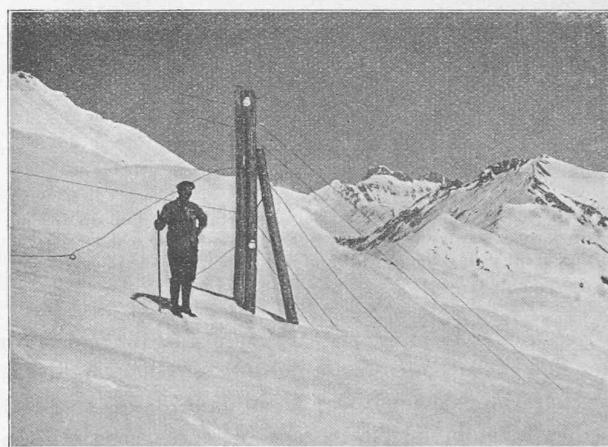
Fig. 2. — Le col des Andérets. Poteau de 12 m. Les 3 fils haute tension sont rompus, ainsi que les 2 fils téléphoniques. Le trait de lumière, à droite, en bas, marque le bord supérieur de la corniche.

les fils aériens et passait par-dessus (fig. 2¹). Puis, lorsque la tempête cessait, et que, sous le régime de la bise, la température montait très haut pendant le jour et baissait très bas pendant la nuit (les variations de + 30° à — 30° C n'y sont pas rares), un tassement lent de la corniche se produisait, entraînant les fils aériens, provoquant un accroissement progressif de leur tension mécanique, et amenant finalement leur rupture. Il peut paraître paradoxal que ces fils surtendus n'aient pas réussi à couper la neige de la partie supérieure de la corniche et à se libérer plutôt que de se rompre. Etonné de ce fait, nous avons examiné de près ce qui se passait, et avons constaté qu'une gaine de neige glacée — ce n'était pas de la glace compacte — se formait autour de chaque fil ; on sait d'autre part que la neige qui constitue une corniche est excessivement serrée et dure.

¹ Cette figure représente le poteau du col tel qu'il était en 1918-1919.
