Les travaux d'aménée dans la Grande Eau des eaux du lac d'Arnon

par P. SCHMIDHAUSER, ingénieur, Directeur des travaux.

Affaissements et écroulements des berges. Effets d'érosion.

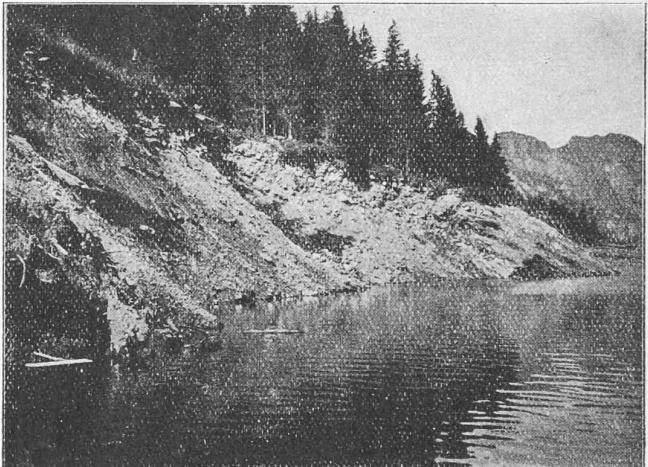
Fig. 51. — Vue partielle de la berge écoulée prise après que le niveau du lac eut remonté d'une quinzaine de mètres.

Ecroulements de berges. Tout le long des deux rives longitudinales du lac, qui accusent des pentes très raides jusqu'à de grandes profondeurs, des écroulements nombreux de masses parfois assez importantes se sont produits. Les masses écoulées étaient des éboulis qui, amoncelés par les siècles et descendus des hauteurs avoisinantes, se sont arrêtés dans leur course sur la berge sous-lacustre en des talus n'assurant leur équilibre que tant qu'ils étaient immersés. Le retrait des eaux rompt cet équilibre, les écroulements devaient s'ensuivre forcément. La fig. 51 reproduit l'aspect de la berge après l'écroulement, en une seule masse d'environ 20 000 mètres cubes, qui nous occasionna l'émotion mentionnée précédemment.

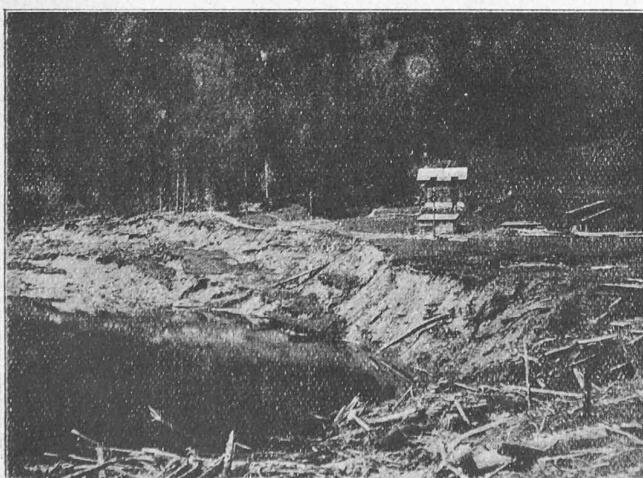
Fig. 50. — Affaissement de berge.

restituer cette eau. Il résulte de cette fuite par le pied un tassement de la surface, puis des crevasses et parfois quelques éboulements de faible importance. Les deltas des deux principaux affluents du lac, le torrent descendant du Chalet-Vieux au sud, et l'Arnätschibach près de l'extrémité nord, ont fourni les deux seuls exemples intéressants de ce phénomène. La fig. 50 montre l'affaissement de l'ancien cône d'alluvions de l'Arnätschibach.
