Zeitschrift:	Bulletin technique de la Suisse romande
Band:	50 (1924)
Heft:	11
Artikel:	Contrôle de la distribution de l'eau potable: critique des conditions existantes et propositions pour les améliorer
Autor:	Silberschmidt, W.
DOI:	https://doi.org/10.5169/seals-39070

Contrôle de la distribution de l'eau potable. Critique des conditions existantes et propositions pour les améliorer,

par M. le Dr W. SILBERSCHMIDT, professeur, directeur de l'Institut d'hygiène de l'Université de Zurich.

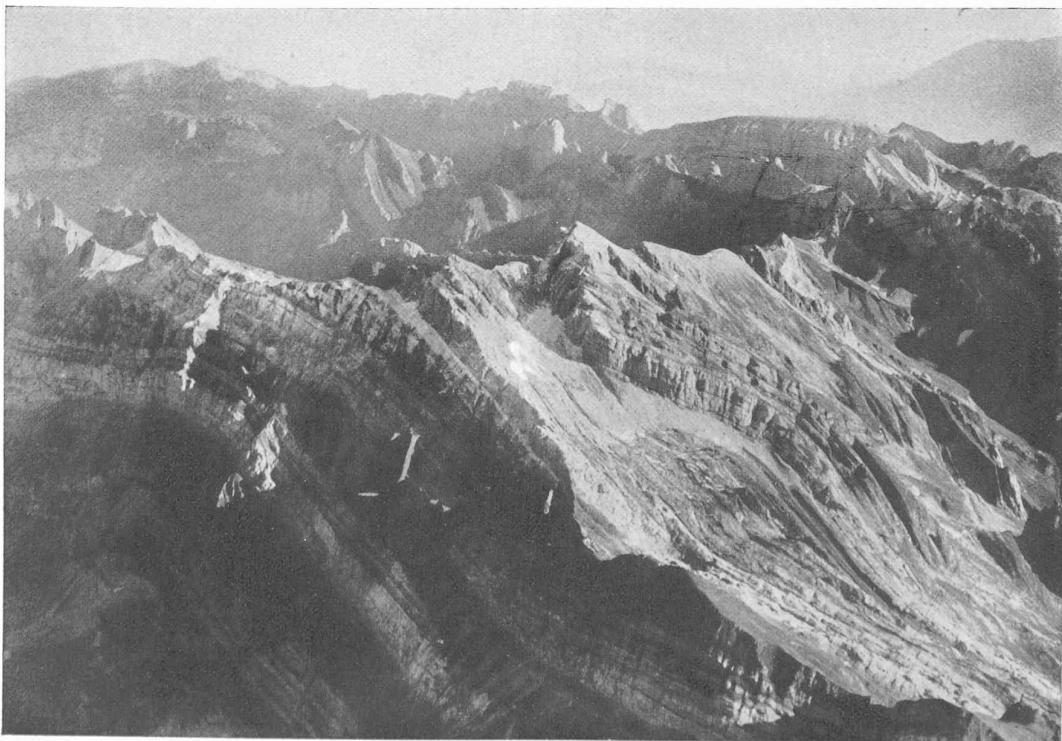
Säntis. Vue, prise de l'ouest, du plissement des couches.

A droite, l'Altmann ; à gauche, dans le lointain, le Kasten.

L'une de ces vues met, pour ainsi dire à nu, la formation stratigraphique du Säntis, l'autre montre le village de Moutier et la « cluse » que la Birse s'est sciée à travers un pli du Raimeux dont le plissement des couches apparaît très nettement sous la forêt de la lèvre supérieure de la cluse. On remarquera que le village de Moutier est dans une situation qui le met à l'abri du violent « tirage » d'air produit par la cluse. La tache blanche près du village représente le champ de dépôt des déblais du tunnel Moutier-Granges.
