**Zeitschrift:** Bulletin technique de la Suisse romande  
**Band:** 51 (1925)  
**Heft:** 14

**Artikel:** L'usine du lac Tremorgio  
**Autor:** [s.n.]  
**DOI:** <https://doi.org/10.5169/seals-39517>

## L'usine du lac Tremorgio.

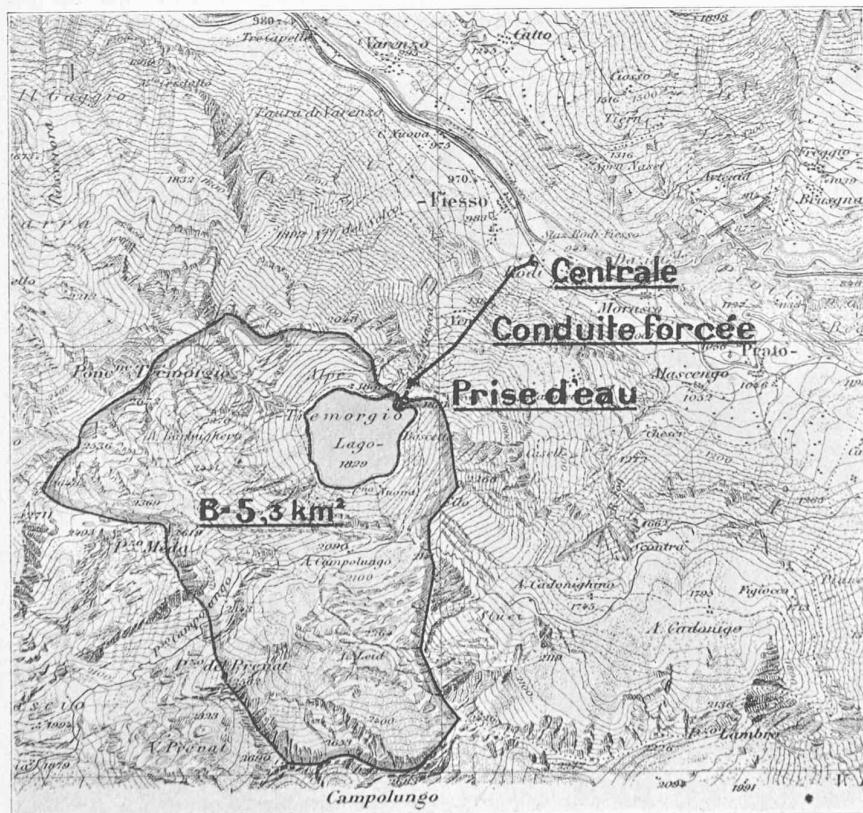
Fig. 1. — Aménagement du lac Tremorgio. — Echelle 1 : 50 000.  
(Reproduit avec l'autorisation (27. V. 1925) du Service topographique fédéral.)

L'usine à haute chute de Tremorgio utilise la chute du Lagasca, affluent de la rive droite du Tessin, dans la Haute Levantine, entre le lac de Tremorgio, à l'altitude de 1828 m. et le talweg du Tessin, près de Rodi, à l'altitude de 945 m. La chute brute est donc d'environ 880 m. Quant au lac Tremorgio, alimenté par un bassin versant de 5,3 km<sup>2</sup>, il a une superficie d'environ 360 000 m<sup>2</sup>, une profondeur maximum de 55 m. et une capacité totale de 11 000 000 m<sup>3</sup> (Fig. 1).

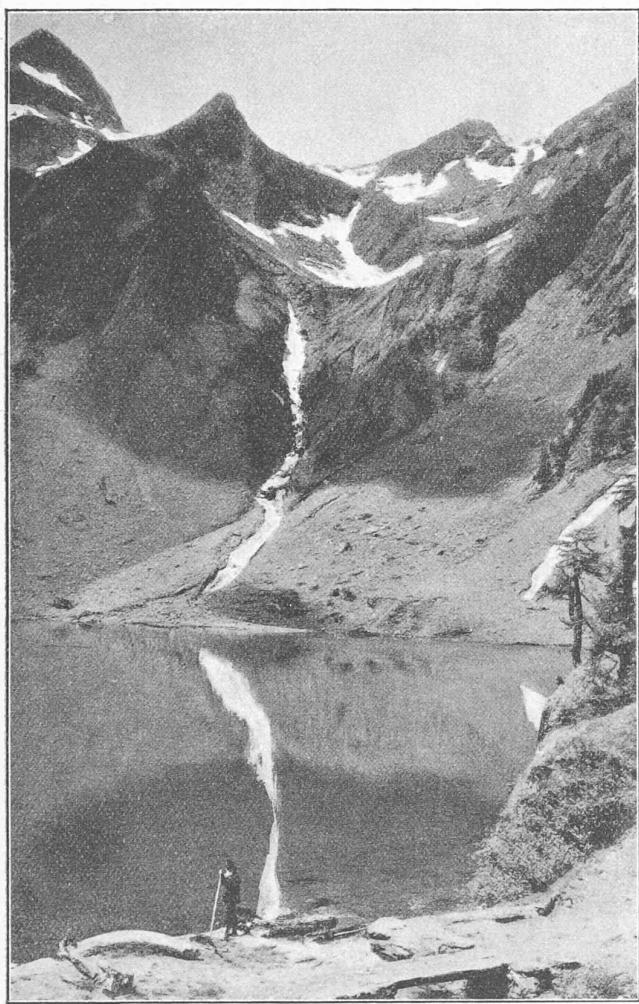
Fig. 2. — Le lac de Tremorgio avec le Piz Meda, avant l'abaissement.

naturels du lac comportant en moyenne, 4,5 millions de m<sup>3</sup> environ par an, la capacité d'accumulation, de 7,6 millions de m<sup>3</sup> est suffisante non seulement pour emmagasiner le débit de tous les affluents pendant les années les plus humides, mais encore pour faire face à l'adduction éventuelle d'autres cours d'eau voisins. (Fig. 2).

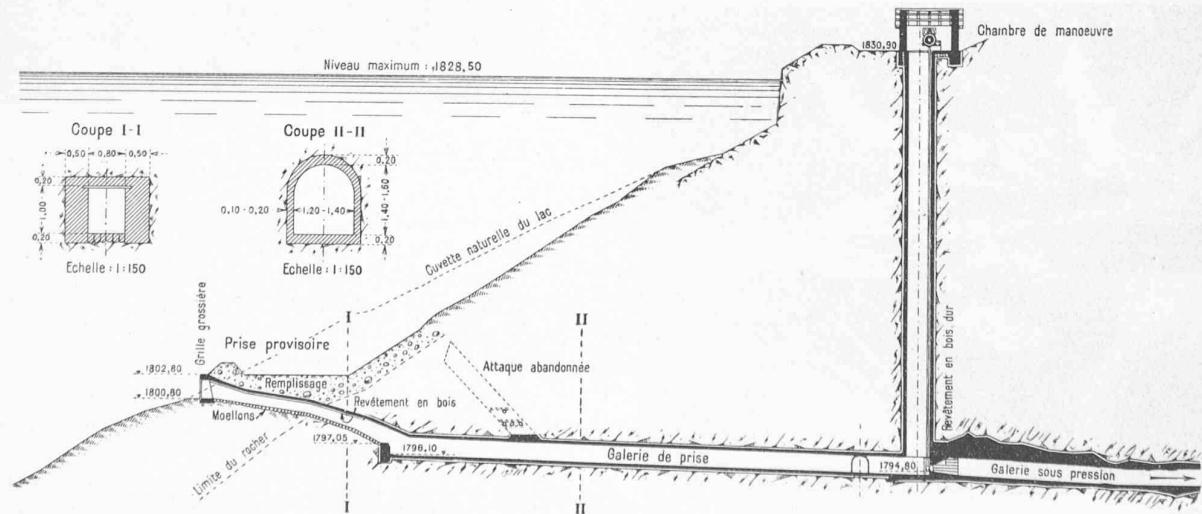
Fig. 3. — Profil en long de la galerie de prise. — Echelle 1: 600.

jusqu'à la fin de janvier 1917, puis ils furent suspendus jusqu'à l'été suivant, en raison de la rigueur du climat et de la difficulté d'accès — le versant nord est couvert de neige tout l'hiver et exposé aux avalanches. (Fig. 3),

les résultats de nouveaux sondages, on crut pouvoir inférer qu'un peu plus haut le roc devait affleurer le fond de la cuvette et, en conséquence, on essaya de déboucher dans le lac par un puits incliné, à la distance de 34 m. environ du puits de départ (voir fig. 3).

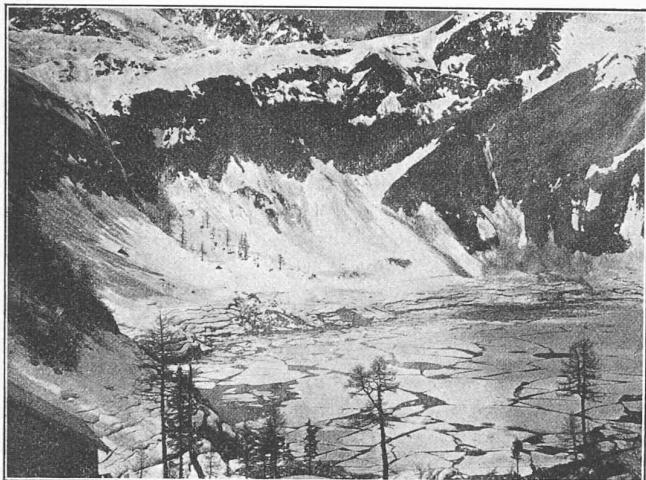
Fig. 5. — Vue du lac après l'abaissement, avec une avalanche et le ruisseau de Campolungo, au fond.

émission momentanée d'eau et une nouvelle obstruction de la galerie produite, ce qu'on constata au moyen de sondages, par l'effondrement de la cuvette. En observant les mêmes précautions que précédemment on déblaia de nouveau la galerie et on procéda à une nouvelle attaque à la dynamite. Ces opérations durent être renouvelées plusieurs fois, jusqu'à ce qu'en mars 1918 la perforation fut définitive et que la vidange du lac put être entreprise. Nous nous plaisons à constater que, grâce à la manière remarquable dont ils furent conçus et exécutés, ces travaux très délicats, qui mirent à une rude épreuve le courage et l'endurance du personnel dirigeant et ouvrier, ne provoquèrent aucun accident notable (Fig 5 et 6).

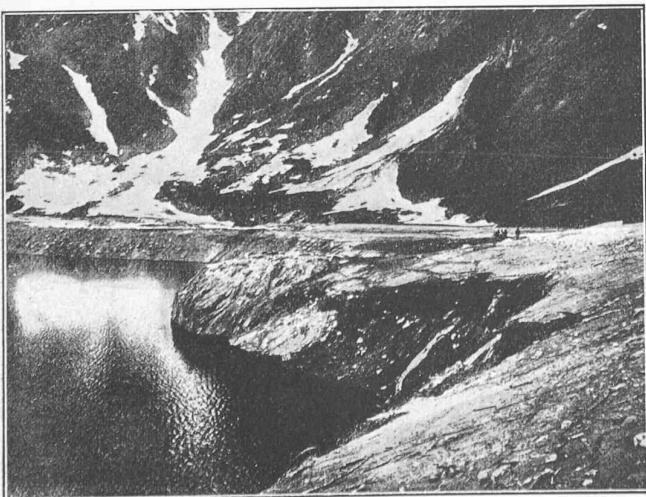
Fig. 6. — Vue du lac de Tremorgio, après l'abaissement.

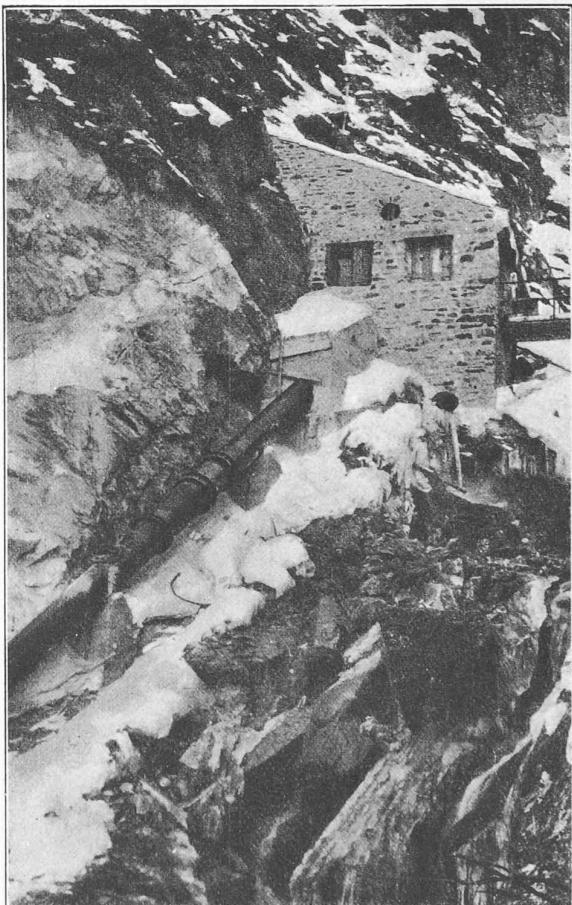
Fig. 8. — Chambre des vannes. A gauche, rocher gunité.

Cet ouvrage, en partie creusé dans le roc, avec radier à la cote 1791,00, est dimensionné de façon qu'au cas de pose d'une deuxième conduite forcée les organes de manœuvre de celle-ci puissent y être logés. (Fig. 8 et 9).

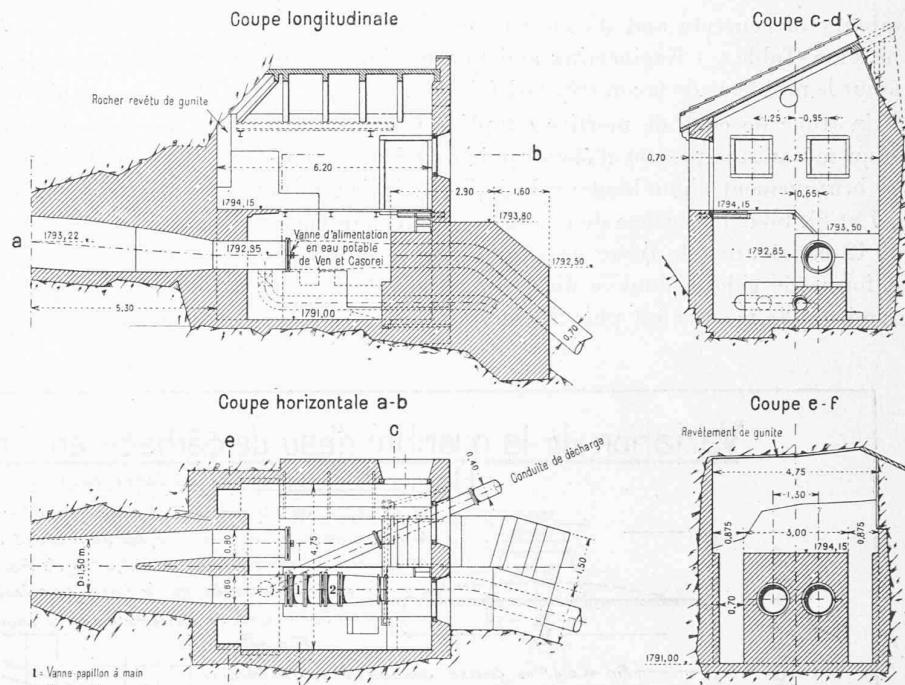
Fig. 9. — Chambres des vannes. — Echelle 1 : 200.

Les deux abouts de ces conduites ont été posés simultanément et celui qui est destiné à la deuxième conduite sous pression a été fermé au moyen d'un bouclier. Les organes de commande de la conduite forcée logés dans cette chambre comprennent deux valves-papillon, en fonte, de 700 mm. de diamètre, à axe horizontal, l'une pour la commande à la main, l'autre pour la fermeture automatique commandée de la centrale. Il y a, en outre, un reniflard de 110 mm. de diamètre et une vanne de purge de 400 mm. Cette dernière est constituée par un tiroir muni d'une tige en bronze pour la commande à la main et d'une conduite à emboîtement pour la dérivation de l'eau dans le Lagasca. (Fig 9).
